공릉2보 철거에 따른 하천형태학적 변화

Change in Stream Morphology after Gongneung Weir 2 Removal

keywords : weir removal, morphology, sediment transport, equilibrium bed

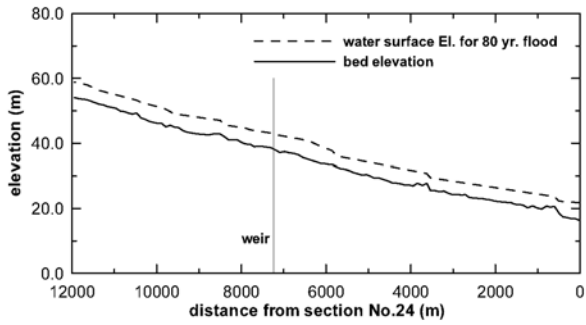
(a) Bed Elevation with Water Level for 80 yr Flood

Fig. 4는 공릉2보 철거전의 공릉천 연구 대상구간 종단도이다 (경기도, 2002). 그림에 하상고와 계획홍수위인 80년 빈도에 대한 수위를 나타내었다. 그림에 나타난 구간의 평균 경사는 0.00307이다. Fig. 4(b)는 2006년 4월 측량자료를 이용하여 공릉2보 주위 구간을 확대하여 그린 것이다. 그림에는 측점의 위치도 함께 도시되어 있는데, 측점 No.97은 보 상류 158 m, 그리고 측점 No.94와 No.92는 보 하류 142 m, 378 m에 각각 위치한다. 그림에서 보 상류부의 퇴적현상과 이로 인한 하상의 불연속을 볼 수 있다. 보 부근의 하상경사를 살

Fig. 4. Longitudinal Bed Elevation Profile

량이 유출되었음을 확인 할 수 있다. 이중 일부 유사가 보로부터 약 400 m 이후에 퇴적되었다. 또한 보 철거 후 약 110일이 경과한 06년 8월 4일 자료를 보면, 보로부터 250 m 상류지점에 퇴적이 발생하였으며 보 직하류 부분도 약간의 퇴적이 진행되었음을 알 수 있다. 그림의 상류단에서 중앙 하상고가 약 1 m 낮아진 것은 만곡부에 위치한 단면의 외측 방향으로 홍수에 의해 상당한 침식이 발생하였기 때문이다. 8월 4일 자료에 의한 연구대상 구간의 하상경사는 0.00325로 Fig. 4(a)에 나타난 원래 하천의 경사(0.00307)에 근접해 가는 것을 확인할 수 있다.

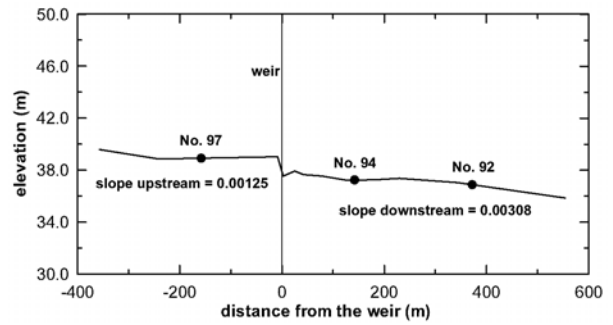
(b) Bed Elevation Profile of 1 km Reach including the Weir

해보면, 보 상류부 약 500 m 구간은 0.00125 그리고 하류부 약 500 m 구간은 0.00308로 나타나, 보로 인하여 상류부 경사가 완만해 지는 효과가 나타나는 것을 알 수 있다.

Fig. 8은 보 철거 전후 연구 대상구간 단면 중앙 하상고의 중단 변화를 보여준다. 그림에서 실선은 보 철거전인 06년 4월 1일에 관측된 하상고이며 Fig. 3(b)와 동일 한 것이다. 보 철거 후 약 45일이 경과한 06년 5월 30일 관측된 하상고를 살펴보면 보 상류의 퇴적토 상당

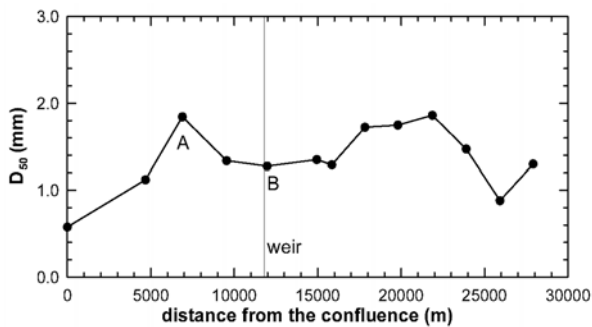
(a) Distribution of D_{50} in the Study Reach

Fig. 5. Distribution of Median Particle Size and Size Distribution of Bed Materials

Fig. 5(a)에는 공릉천 구간 중앙입경의 종방향 분포를 도시하였다 (경기도, 2002). 국가하천 시점 (혹은 지방2급 하천 종점)으로부터 상류방향으로 약 3,000 m 구간에 걸쳐 하상재료의 중앙입경은 약 0.6 mm에서 2.0 mm에 분포하는 것으로 나타났다. Fig. 5(b)는 구간 내 입도의 지점 A와 B에서 입도분포를 보여준다. 두 지점 모두 입도가 비슷하게 분포하며, 가는 모래 (fine sand) 에서 가는 자갈 (fine gravel)까지 광범위하게 분포하는 것으로 나타났다. 이상의 자료로부터 대상 하천의 하상재료는 모래와 자갈이 혼재되어 있는 것을 알 수 있다.

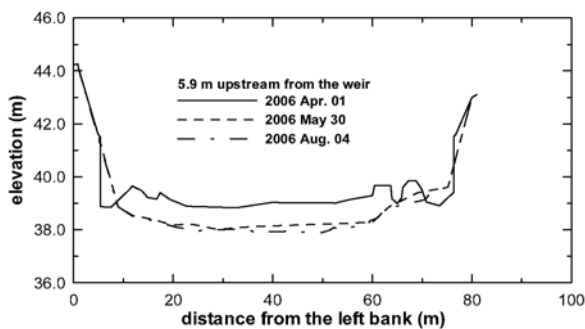
(a) Cross Section at 5.9 m Upstream of the Weir

Fig. 9(a)와 9(b)는 보로부터 5.9 m 떨어진 직상류와 보에서 16.8 m 떨어진 직하류에서 보 철거에 따른 횡단면의 변화를 보여준다. 그림에서 가로축의 원점은 좌안 측에 해당한다. Fig. 9(a)는 보의 직상류에서 관측된 횡단면의 변화인데, 보 철거 후 약 45일 동안 전체 단면에

걸쳐 상당한 양의 침식이 발생한 것을 알 수 있다. 그러나 06년 8월 4일에 관측된 횡단면도에 의하면 이후 약 65일 동안에는 약간의 침식만 진행된 것을 확인할 수 있다. Fig. 9(b)는 보의 직하류에서 관측된 횡단면의 변화이다. 5월 30일에 관측된 자료에 의하면 좌안측에 약간의 침식이 발생하였으나 전반적으로 퇴적이 발생하였다. 이후 약 65일 동안에는 하천 단면의 변화가 크게 진행되지 않음을 알 수 있다.

Fig. 9. Change of Channel Cross Section after the Weir Removal

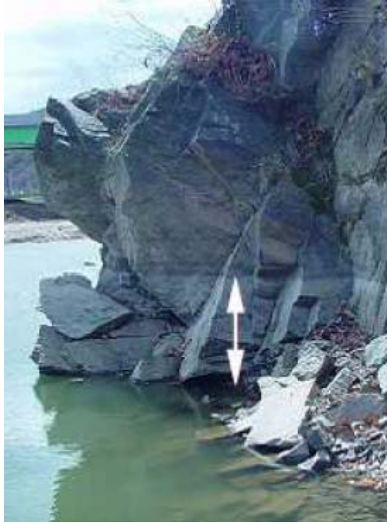
Fig. 10은 보 철거 후 45일 후인 06년 5월 30일 현지 답사를 통해 관측된 수위하강을 보여주는 사진이다. 촬영된 지점은 보로부터 약 20 m 상류방향의 좌안이며, 사진에서 화살표 위 부분이 철거 전 흔적 수위를 가리킨다. 보 철거로 말미암아 약 0.9 m의 수위 하강이 발생한 것을 확인할 수 있다. 이는 Fig. 8의 결과와 일치하는 것으로 보철거에 따른 퇴적토의 유출이 신속히 진행되어 이에 따른 수위 하강의 효과가 나타난 것으로 볼 수 있다.

Fig. 10. Falling Down of Water Level after the Weir Removal (Left Hand Side of the Stream and just Upstream of the Weir)
