화상처리 기법과 전기화학적 임피던스 분광법을 이용한 강교 도장용 에폭시 하도 도료의 열화 평가

Evaluation of Deterioration of Epoxy Primer for Steel Bridge Coating using Image Processing and Electrochemical Impedance Spectroscopy

본 연구에서는 강교 도장재료로 사용될 수 있는 에폭시 하도 도료를 도포한 시험편을 촉진시험을 통해 열화시킨 후 도막의 외관 평가 및 EIS에 의한 평가를 실시하고, 그 2가지 방법에 대한 비교 분석을 실시하였다. 화상처리 기법에 의해 구한 총 열화 면적율과 열화도 평점 산정 결과를 상호 비교해 본 결과 녹이 발생한 경우가 그렇지 않은 경우보다 열화도 평점이 높게 나타났다. 이는 강교 도장의 열화도 평가 기준에서 단위 열화 면적율당 부여하는 열화도 평점이 박리의 경우보다 녹의 경우가 더 크기 때문이다. 열화 면적율과 EIS 측정 데이터를 비교해 본 결과 녹의 면적율 약 0.1% 이상, 블리스터링의 면적율 약 3% 이상만 되어도 도막의 임피던스는 약 $10^4 \Omega \cdot \text{cm}^2$ 혹은 그 이하로 크게 저하되었다. 2개의 시험편을 제외한 모든 시험편에 대해 전하전달저항(charge transfer resistance, R_{ct})과 이중층 정전용량(double layer capacitance, C_{dl}) 값이 나타났으며, 이 결과로부터 이들 시험편들은 도막과 강재 계면에 수분이 축적되어 부식이 진행되고 있음을 알 수 있었다. 열화도 평점과 EIS 측정결과를 상호 비교해 본 결과 저주파수(10 mHz)에서의 임피던스 값이 $10^6 \Omega \cdot \text{cm}^2$ 이하로 떨어진 경우는 모두 열화도 평점이 10점 이상으로 나타났으며, NORSOK cyclic test 과정에 의해 열화시킨 경우 열화도 평점이 높지 않음에도 불구하고 임피던스는 가장 낮게 나타났다. 이것은 도장계와 열화조건이 주 시험편과 다르기 때문인 것으로 판단되며, 열화조건이 더 가혹하거나 복합적일 경우 외관 상태에 비해 도막의 저항이 더 크게 저하될 가능성이 있다고 생각된다.

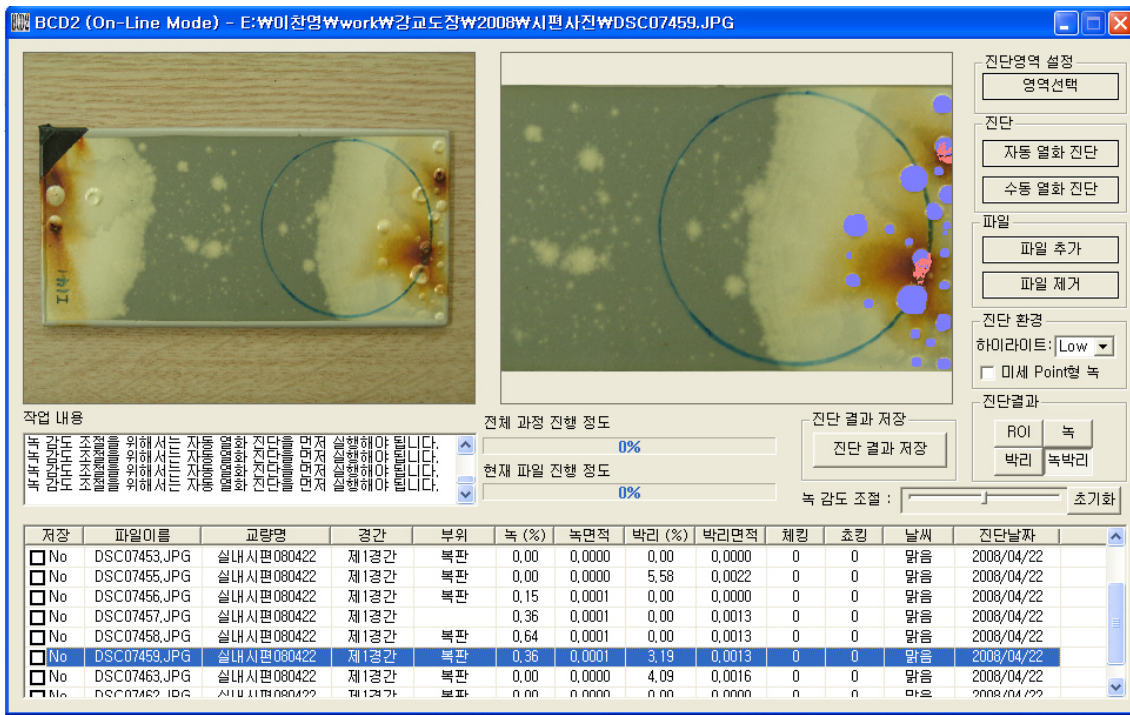
Fig. 1. Captured screen of executed coating diagnosis program

도막의 열화등급 평가를 위해 ASTM D 610에 따른 녹등급 평가와 ASTM D 714에 따른 블리스터링 등급 평가를 실시하였고, 정확한 열화 면적율을 구하기 위하여 한국도로공사에서 개발한 도막진단 프로그램을 이용하여 화상처리한 후, 녹과 블리스터링의 면적율을 구하였다. 이 때 부식생성물(녹)이 도막표면으로 흘러나와 붉은색으로 오염된 부위는 녹 발생 부위가 아닌 것으로 간주하였다. Fig. 1에 도막진단 프로그램 실행 장면을 나타내었다.

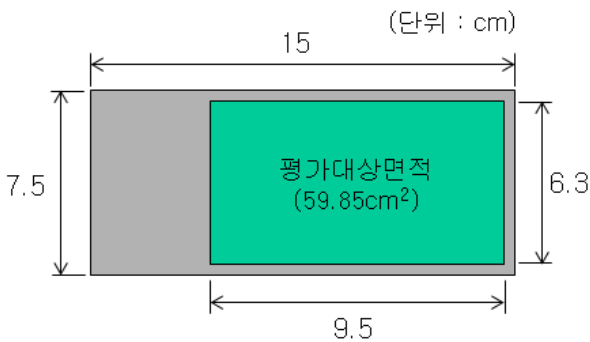
Fig. 2. Selection of target area of evaluation

화상처리에 의한 평가 대상면적은 Fig. 2에 나타난 바와 같이 시험편 전체 면적 112.5 cm²(7.5×15 cm) 중 59.85 cm²(6.3×9.5 cm)로 국한하였다. 이는 NORSOK cyclic test를 거친 시험편의 경우 자외선에 노출된 부위의 면적이 59.85 cm²(6.3×9.5 cm)에 해당하기 때문에 모든 시험편에 대해 동일한 부위 및 동일한 면적을 적용하는 것이 타당하다고 판단하였기 때문이다.

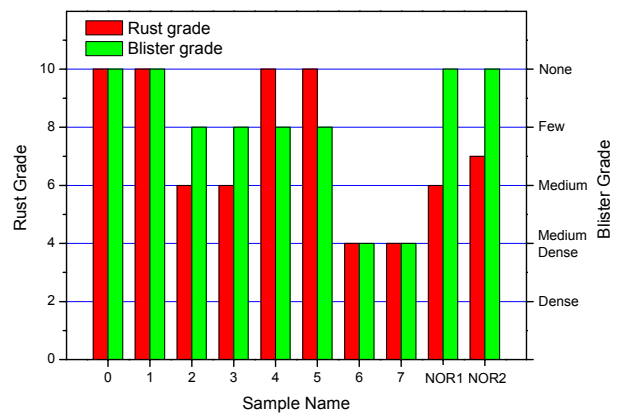
Fig. 3. Evaluation results of rust and blistering degree

생하지 않았고, 블리스터링 등급만 Few로 나타났다. 방청안료/체질안료(baryte) 비를 15:85로 조절한 2개의 시험편 (6, 7)은 녹 등급 4, 블리스터링 등급 Medium dense로 나타나 가장 성능이 떨어지는 것으로 판단되었다.

NORSOK M 501 cyclic test에 의해 열화시킨 2개의 시험편(NOR1, NOR2)은 블리스터링은 발생하지 않고, 녹만 발생하였으며, 녹 등급은 각각 6과 7로 나타났다. 열화과정을 거치지 않은 온전한 시험편(0)은 열화 현상이 전혀 나타나지 않았다.

축진 열화 과정이 종료된 후 시험편에 주로 나타난 열화 현상은 블리스터링 및 부식이었다. ASTM D 610에 따른 녹 등급 평가 및 ASTM D 714에 따른 블리스터링 등급 평가 결과 방청안료와 체질안료(silica)를 80:20으로 혼합한 시험편(1)만이 녹과 블리스터링이 발생하지 않아 가장 성능이 우수하다고 판단되었다. 체질안료(silica)의 비율을 각각 43:57, 30:70으로 증가시킨 시험편(2, 3)은 녹 등급 6, 블리스터링 등급 Few로 나타났다. 방청안료를 사용하지 않고 체질안료(talc)만을 사용한 시험편(4)과 방청안료/체질안료(baryte) 비를 43:57로 조절한 시험편(5)은 녹은 발

녹 및 블리스터링 평가 결과를 Table 5 및 Fig. 3에 나타내었다.

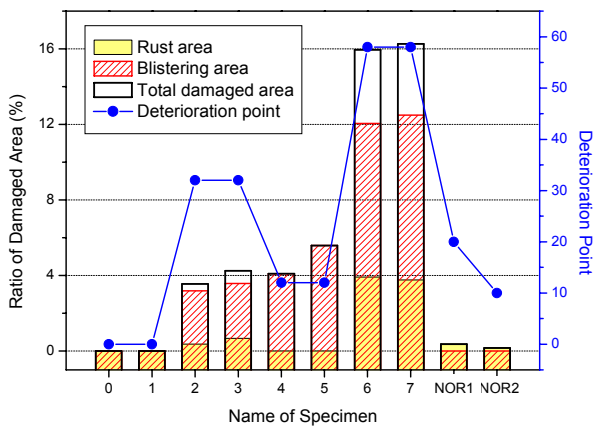
Fig. 4. Comparison between total ratio of deteriorated area and deterioration point

열화 면적을 정량화하기 위해 시험편의 사진을 화상처리하여 녹과 블리스터링의 면적율을 구하였다. Table 6에 화상처리 결과와 열화면적율 산정 결과를 나타내었다. 이 결과로부터 강교 도막열화도 평가 기준에 따라 녹과 블리스터링의 열화도 평점을 구하였다. 열화도 평점 산정 결과를 Table 7에 나타내었고, Fig. 4에는 총 열화 면적율과 열화도 평점

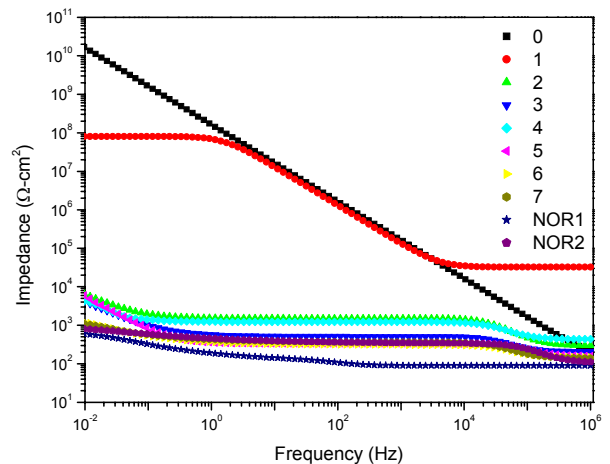
Fig. 5. Bode plot for EIS measurement

EIS 측정값에 대한 fitting 결과를 Bode plot의 형태로 Fig. 5에 나타내었다. 열화 과정을 거치지 않은 온전한 시험편(0)을 제외하면 방청안료와 체질안료(silica)를 80:20으로 혼합한 시험편(1)만이 저주파수에서의 임피던스가 $10^8 \Omega \cdot \text{cm}^2$ 에 가까운 높은 값을 나타내고 있고, 나머지 시험편은 모두 약 $10^4 \Omega \cdot \text{cm}^2$ 혹은 그 이하의 임피던스 값을 나타냈다.

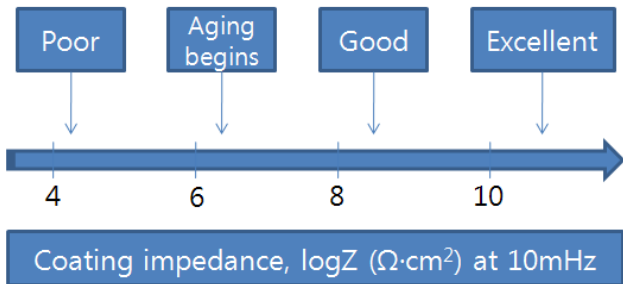
Fig. 6. General standard of judgment for coating performance

일반적으로 임피던스 값에 따른 도막의 성능 판단 기준은 Fig. 6에 나타난 바와 같이 저주파수에서의 임피던스 값이 약 $10^{10} \Omega \cdot \text{cm}^2$ 이상이면 매우 우수, 약 $10^8 \Omega \cdot \text{cm}^2$ 이상이면 우수하다고 판단할 수 있고, 약 $10^6 \Omega \cdot \text{cm}^2$ 정도부터 열화가 심화되어 도막하 부식이 발생하는 것으로 알려져 있다.

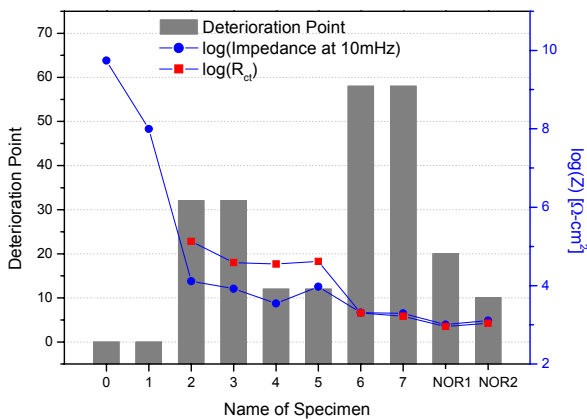
Fig. 7. Comparison between deterioration point and EIS result

Fig. 7에 도막열화도 평점과 EIS 측정결과를 상호 비교한 그래프를 나타내었다. 저주파수(10 mHz)에서의 임피던스 값이 $10^6 \Omega \cdot \text{cm}^2$ 이하로 떨어진 8개의 시험편(2~7, NOR1,

NOR2)은 모두 열화도 평점이 10 이상으로 나타났으며, 특히 열화도 평점이 58점으로 가장 높게 나타난 2개의 시험편 (6, 7)은 7개의 주 시험편(1~7) 중에서 저주파수 임피던스와 전하전달저항(charge transfer resistance, R_{ct}) 값이 가장 낮게 나타났다. NORSOK M 501 cyclic test 과정에 의해 열화시킨 2개의 보조시험편(NOR1, NOR2)의 경우 열화도 평점은 각각 20, 10점으로 높지 않았으나 저주파수 (10 mHz)에서의 임피던스는 각각 1.0×10^3 , $1.3 \times 10^3 \Omega \cdot \text{cm}^2$, 전하전달저항(R_{ct})은 각각 9.1×10^2 , $1.1 \times 10^3 \Omega \cdot \text{cm}^2$ 로 모든 시험편 중에서 가장 낮게 나타났다. 이것은 이 2개의 시험편은 도장계와 열화조건이 다른 7개의 주 시험편과 다르기 때문인 것으로 판단되며, 열화조건이 더 가혹하거나 복합적일 경우 외관 상태에 비해 도막의 저항이 더 크게 저하될 가능성이 있다고 생각된다. 이러한 결과로부터 도막 외관의 열화도 평가 결과와 EIS 측정 결과 간의 상관관계는 동일한 종류의 도장계 및 열화조건 하에서 비교하는 것이 바람직할 것으로 생각된다. 또한, 가혹한 부식환경 하의 교

부식환경 하의 교량에 대해서는 총 도막열화도 평점이 높지 않더라도 녹의 평점이 10점 이상이면 외관평가에만 의존하기보다는 EIS에 의한 평가 등의 정밀진단을 실시할 필요가 있다고 판단된다.
