일본에서의 레일 손상 관리

1. 레일의 손상형태

2. JR 회사에서의 레일 손상관리

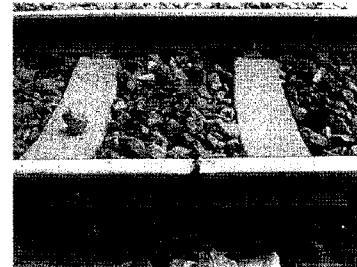
그림 1. 레일 손상 사례

헤드첵 균열

횡단균열

레일파단(JR북해도, 2005년)

레일의 손상은 선로 고장 중에서 복구에 시일이 걸리며 운송품질을 크게 저하 시키는 요인이다. 레일의 마모와 그림 1에서와 같이 셸링, 헤드첵에 의한 결함에 따른 레일의 관리와 교환은 연간 선로 보수 비용의 절반을 점유하고 있기 때문에 레일의 손상 관리를 정확하게 실시하는 것은 궤도관리에서 중요한 역할이다. 본 고에서는 일본의 JR 각 회사의 레일 손상에 대한 관리와 대책 방법에 대하여 소개하고자 한다.
