유사 암석 시편을 사용한 암석 절리면 돌출부 손상 연구

A study on the asperity degradation of rock joint surfaces using rock-like material specimens

Eun-Soo Hong, Tae-Hyuk Kwon, Gye-Chun Cho

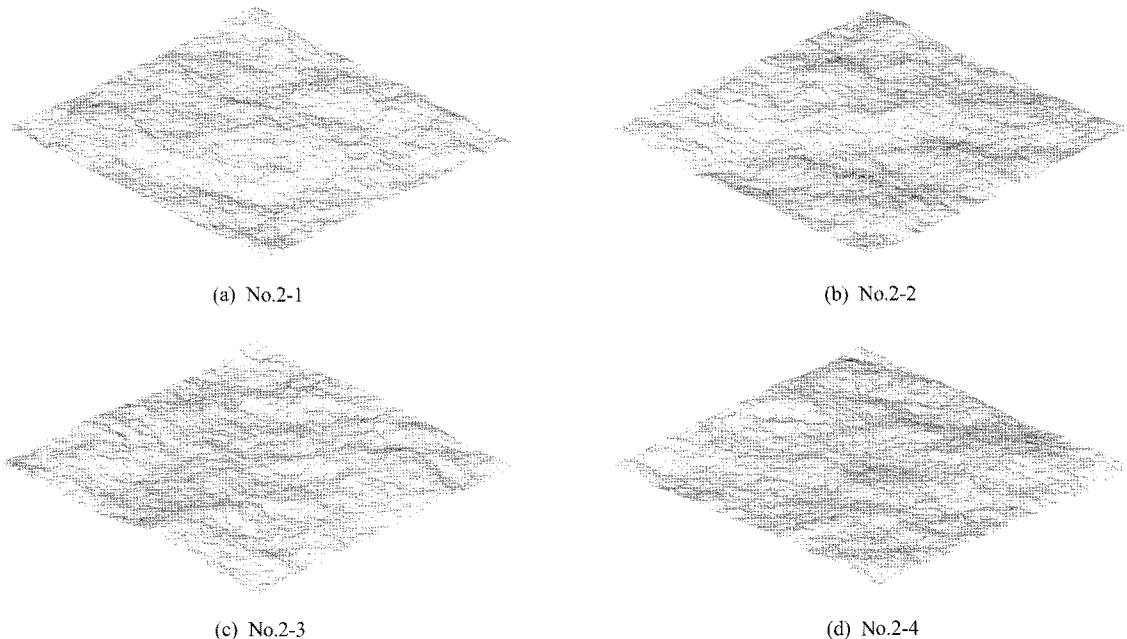
된 1 m × 2 m 크기의 함열석 인장 절리 표면에 실리콘 고무를 도포하여 100 mm × 100 mm × 40 mm 크기의 4개의 거칠기 복제물(No.1, No.2, No.3, No.4)을 제작하였다. 복제물의 형상은 Fig. 1과 같으며, 표면 거칠기 계수(surface roughness parameter), R_s 는 각각 1.0869, 1.0876, 1.0889, 1.0879이다.

Fig. 1. Used rock joint surfaces
