제주시 구도심 상권의 쇠퇴 원인에 관한 연구

-토지이용 및 건축물 등의 물리적 현황을 중심으로-

A Study on the Causes for Declining of Business Area in the Old Downtown of Jeju-si

- Focused on a Physical Situation of Land Use and Buildings -

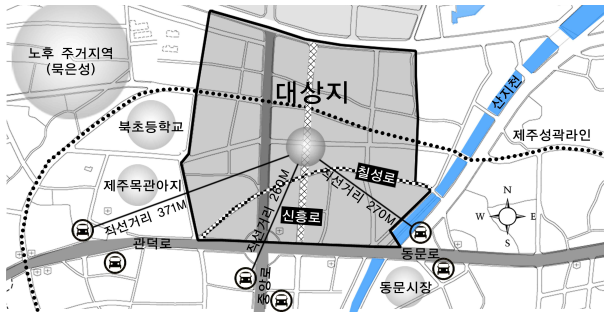
그림 1. 대상지 현황

대상지는 그림 1.과 같이 신흥로를 중심으로 칠성로를 끼인 인근 상권 블록들로 구도심내 간선도로인 중앙로와 동문로에 면한 곳이다. 대상지의 가로체계는 도시계획에 의해 구축된 8~10m의 격자가로와 자연발생적으로 형성된 자유곡선인 골목길로 이루어져있다. 대중교통을 통한 대상지 중심으로의 접근은 직선거리 371m의 관덕정 버스정류소와 260m의 중앙로 버스정류소, 270m의 동문로터리 버스정류소 중 한 곳을 이용하여 접근하여야 하며, 이 경우 이용자들은 도보로 약 5분 이상의 시간이 소요될 뿐 아니라 대중교통승하차시설 주변에 부족한 편의시설 및 휴식공간 등으로 인해 다소 불편함을 호소하고 있다.
