### 플라즈마 용사 열차폐 코팅의 열화 평가

구재민\* · 석창성\*† · 강민성\* · 김대진\* · 이동훈\*\* · 김문영\*\*\*

## Evaluation of Degradation of Isothermally Aged Plasma-Sprayed Thermal Barrier Coating

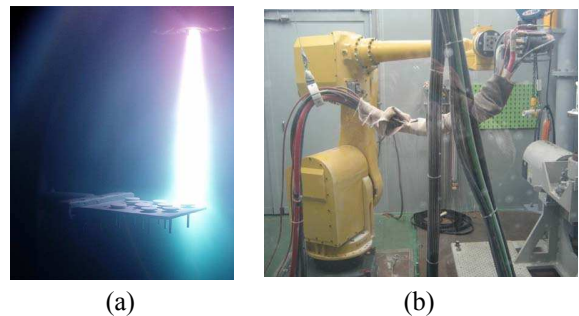
가공된 모재에 대하여 MCrAlY 분말을 사용하여 실제 가스터빈 블레이드에 적용되고 있는 LVPS 방식으로 본드 코팅을 실시하였다. 본드코팅 후 탑코팅을 적용하기 전에 1,000 °C 이상의 진공분위기하에서 2시간동안 열처리를 실시하였다. DVC(Dense Vertically Cracked) 방식으로 탑코팅 하였고, 탑코팅용 분말은 7~8 % Y<sub>2</sub>O<sub>3</sub>-ZrO<sub>2</sub>(YSZ)를 사용하였다. Fig. 1의 (a)와 (b)는 각각 진공챔버 내부에서 LVPS 본드코팅이 이루어지는 모습과 DVC코팅에 사용된 Sulzer Metco 사의 8 MB Gun을 나타낸 것이다.

Fig. 1 Facilities for (a) LVPS (b) DVC coatings

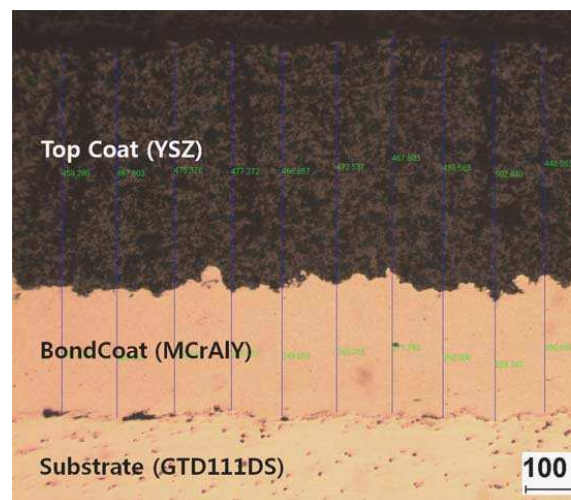
Fig. 2는 제작된 코팅시험편의 단면으로서, Image analyzer를 이용하여 임의의 10지점에 대하여 코팅두께를 측정하였음을 보여주고 있다. 이렇게 측정된 용사 조건의 본드코팅과 탑코팅의 평균두께는 각각 248 μm와 472 μm로 얻어졌다.

Fig. 2 Cross-section of a as-sprayed DVC coating showing the method for measuring thickness

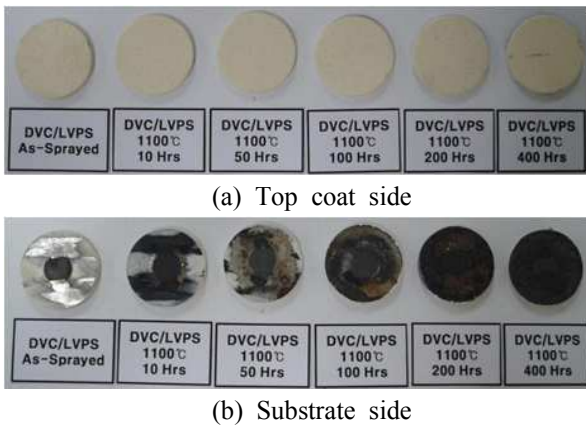
Fig. 3은 용사 및 열화된 시험편의 윗면(탑코팅) 및 아래면(모재)의 모습을 보여주고 있다. 세라믹은 열화된 후에도 형태의 변화가 없었으나 모재는 산화되었고, 산화된 정도는 유지시간이 길수록 심한 것으로 나타났다. 열화 후 시험편의 무게 감소는 없었다.

**Fig. 3** Degraded specimens at 1,100°C

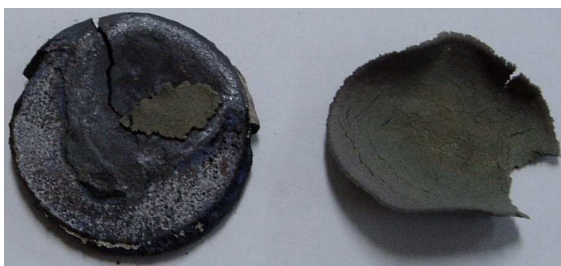
**Fig. 4** Specimen degraded at 1,350°C for 50hr

한편, 1,200 °C까지는 열화 후 시편의 변형이 관찰 되지 않았으나, 1,350 °C에서 50시간 열화시킨 경우에는 Fig. 4와 같이 세라믹 탑코팅 층이 박리되었으며 모재의 심한 변형 및 균열 또한 발생하였다.

또한, 가스터빈 1단 블레이드의 경우 터빈 입구 온도가 약 1,350 °C이나 Fig. 4와 같은 박리현상은 실제로 일어나지 않으므로, 에어포일(Airfoil) 부 탑코팅의 실제 온도는 1,350 °C보다 낮다는 것을 확인할 수 있으며, 표면온도가 터빈 입구 온도에 비해 낮은 것은 리딩에지 부분에 가공된 냉각홀로 인해 에어포일 표면부에 막냉각이 이루어지 때문이다.

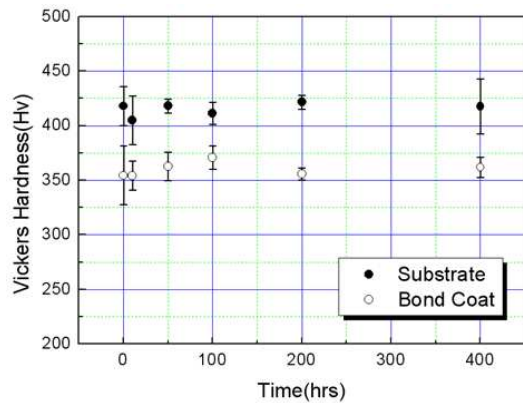
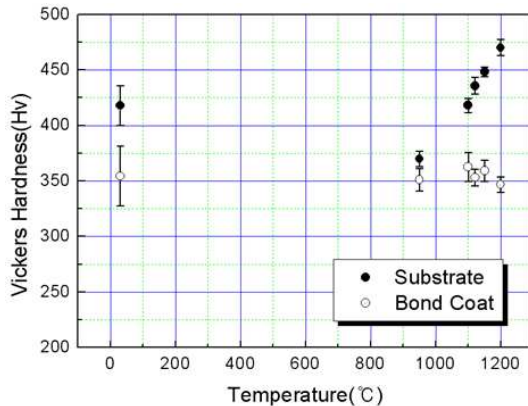
Fig. 7은 경도시험 결과로서 열화 조건에 따른 모재와 본드코팅의 경도값 변화를 나타낸 것이다. 1,100 °C 에서 유지시간을 변화시키는 경우 모재와 본드코팅의 경도 변화가 거의 없음을 알 수 있다. 열화온도를 변화시키면서 50시간 동안 열화시키는 경우, 온도가 증가함에 따라 모재의 경도는 950 °C

(a) Constant temperature(1,100°C)

(b) Constant time(50hrs)

Fig. 7 Results of micro vickers hardness tests

이후 선형적으로 증가하였지만, 본드코팅 경도의 변화는 거의 없었다.

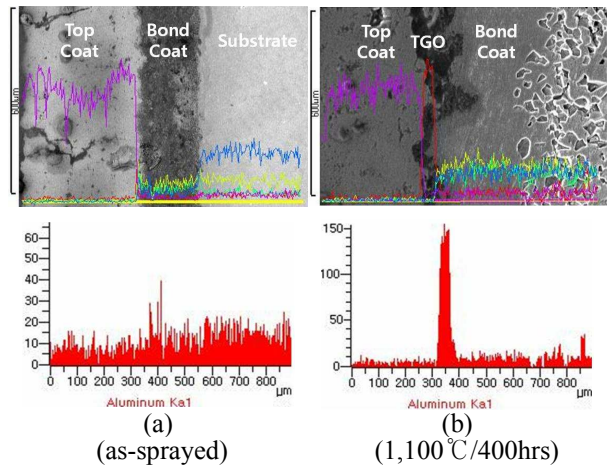
Fig. 8의 (a)와 (b)는 각각 용사 코팅과 1,100°C에서 400시간 열화 시킨 코팅에 대한 Line 성분분석 결과를 보여주고 있다. 용사 코팅에서는 TGO가 형성되지 않아 탑코팅 쪽에서 모재 쪽으로(좌→우) 스캐닝하는 동안 탑코팅과 본드코팅의 경계부에서 Al 성분 변화가 없지만, 1,100°C에서 400시간 열화시킨 코팅의 경우 탑코팅과 본드코팅의 계면에 생성된 TGO로 인하여 Al 성분이 두드러지게 나타남을 확인할 수 있다. Fig. 9는 1,100°C에서 400시간 열화시킨 코팅 시험편의 단면에 대하여 Mapping 분석을 실시한 결과를 보여주고 있다. 안정화된 지르코니아 분말로 용사된 탑코팅 영역에서 Zr 성분이 뚜렷하게 나타나며 Ni, Cr 및 Co 성분은 본드코팅과 모재에 걸쳐 분포하고 있다. Al 성분이 α-Al<sub>2</sub>O<sub>3</sub> 산화물인 TGO 층에서 뚜렷하게

Fig. 8 Results of line scanning analysis

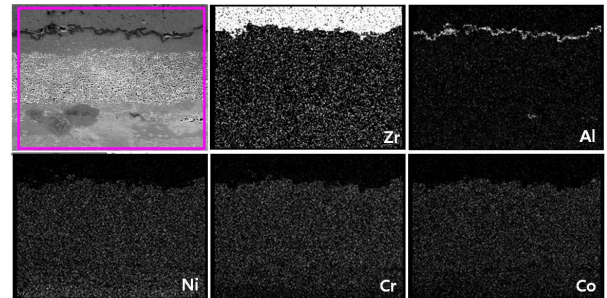
Fig. 9 Element distributions of cross section of DVC-TBC, degraded at 1,100°C for 400hrs

나타나고 있음을 다시 한 번 확인할 수 있다.

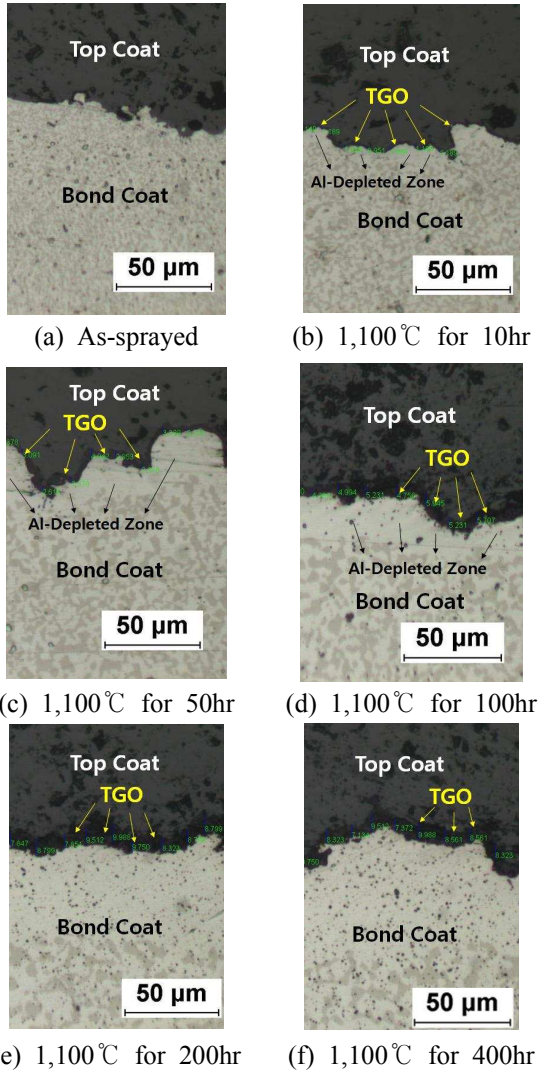
Figs. 10~11은 TGO의 두께 및 본드코팅의 미세조직 변화를 보여주고 있다. 본드코팅에는 짙은 얼룩무늬에 해당하는 β-NiAl과 얼은 부분인 γ-Ni의 두 가지 상이 공존하고 있는데,<sup>(9,10)</sup> 코팅층이 고온 환경에 노출되면 Al이 본드코팅 상부에 산화막인 TGO를 형성하기 위해 공급되거나 모재로 확산(Interdiffusion)됨에 따라서 점차 고갈(Depletion)된다.<sup>(10)</sup> Al이 고갈되면 β-NiAl은 γ-Ni에 고용되며 β-NiAl의 완전한 고용(Dissolution)은 산화막을 생성하는데 필요한 Al이 본드코팅 내에 더 이상 존재하지 않음을 의미하므로 본드코팅의 수명이 다한 것을 뜻한다. Figs. 10~11을 통해 열화시간 및 온도가 증가함에 따라 본드코팅/탑코팅 계면에서 β-NiAl의 고갈층의 영역이 점점 확장되고 있음을 확인할 수 있다.

Fig. 10 Micrograph showing TGO thickness

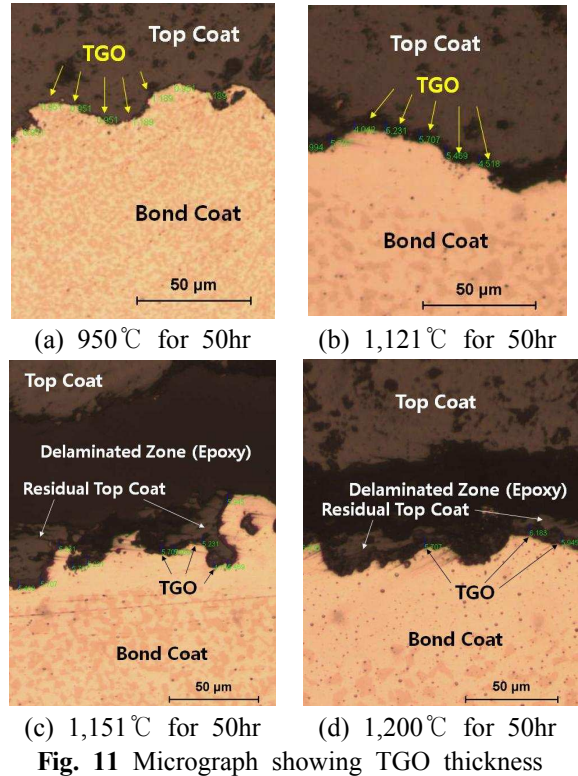
Fig. 11 Micrograph showing TGO thickness

한편, Fig. 11로부터 열화온도가 1,151  $^{\circ}\text{C}$  이상이 되면 본드코팅과 탑코팅 계면근처에서 Delamination이 발생함을 알 수 있다. 그런데, Fig. 12로부터 열화온도가 1,200  $^{\circ}\text{C}$ 인 경우의 TGO 두께는 약 6.2  $\mu\text{m}$ 이며, 1,100  $^{\circ}\text{C}$ 에서 400시간 동안 열화시킨 경우의

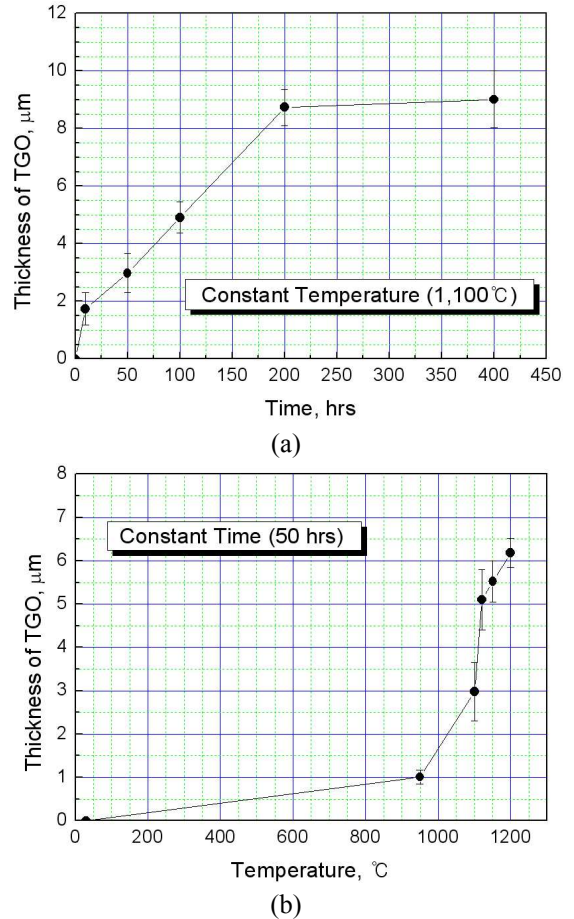
계를 측정하였고, 약 15 $\mu\text{m}$  간격으로 20회씩 측정하여 평균두께를 산출하였다. Fig. 12는 TGO의 두께 측정 결과로서 열화온도 및 열화시간 증가에 따른 TGO 두께 변화를 보여주고 있다.

열화온도가 1,100  $^{\circ}\text{C}$ 인 경우 열화시간이 0시간에서 200시간까지 변화하는 동안에는 TGO의 두께가 선형적으로 증가하는 경향을 보이다가, 그 이후에는 거의 증가하지 않았다. 열화시간이 50시간인 경우 열화온도가 1,100  $^{\circ}\text{C}$  이후부터 TGO의 두께가 급격히 증가하는 경향을 나타내었다.

Fig. 12 Measured thickness of TGO

TGO 두께는 약 9.0  $\mu\text{m}$  정도로서 Delamination이 발생한 1,200  $^{\circ}\text{C}$  조건에 해당하는 TGO 두께가 Delamination이 발생하지 않은 1,100  $^{\circ}\text{C}$  조건에 해당하는 TGO 두께 보다 두껍지 않음을 알 수 있다. 따라서 이 경우 Delamination의 원인은 TGO가 성장함에 따라 발생하는 응력이 아닌 2.2절에서 언급한 탑코팅의 상변태로 인한 부피팽창인 것으로 추정된다.
