여름철 열대야 발생시 탑상형 아파트의 실내온열환경에 대한 연구

A Study on Indoor Thermal Environment in an Tower Type Apartment House at Tropical Nights

ABSTRACT: In this study, As a basic research for improving indoor thermal environment at tower type apartment houses, specifications of heat storage and heat emission in the structures of apartment houses were investigated, and the ratio of indoor and outdoor air velocity at tower type apartment house was examined, too. Indoor temperature at night time was higher than outdoor air temperature because heat emission from the structure of wall, ceiling and floor those are constructed by use of reinforced concrete which has large heat capacity. The ratio of indoor and outdoor air velocity was lower than 0.1 and this was caused by the plan of tower type apartment house. PMV was in the range of 0.3~1.9, and was about 1.0 (it means slightly warm) at 10 : 00 p.m.. To improve indoor thermal environment in summer season at tower type apartment houses, it needs more investigation on specifications of heat storage and heat emission in the structure including winter season, and on the improvement of the ratio of indoor and outdoor air velocity.

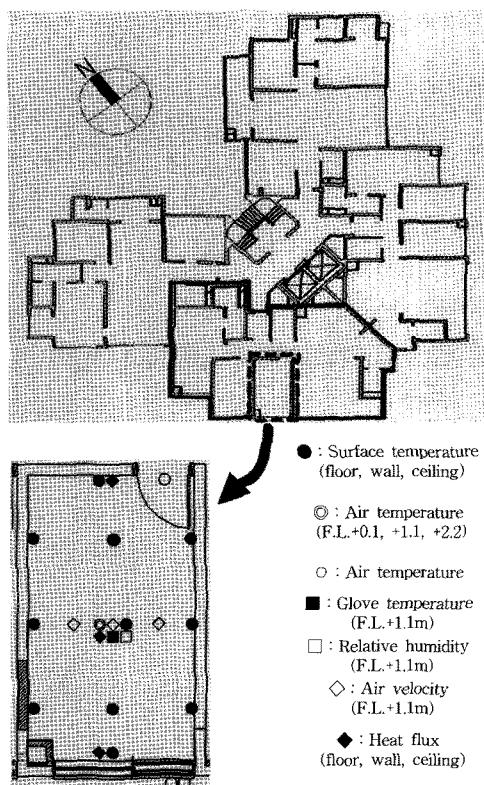
Fig. 2 Floor plan of apartment house.

측정대상 세대의 주동 평면과 측정점의 위치를 Fig. 2에 나타낸다. 측정세대는 33평형의 발코니를 확장한 아파트로서 거실과 부엌 및 3개의 침실로

구성된 철근콘크리트구조의 아파트이며, 측정 대상실은 거실 옆에 위치한 침실로서 남서향이다.

본 연구에서는 Fig. 2에 나타낸 바와 같이 3곳의 측정점에서 실내 풍속을 측정하였다. 실내 평균풍속과 통풍률을 Fig. 9에 나타낸다. 실내평균풍속은 대체로 0.1[m/s] 이하의 매우 느린 풍속을 나타내었으며, 이에 따라 통풍률도 대부분 0.1 이하의 매우 낮은 값을 나타내었다. 통풍률의 산정을 위한 외부기준풍속은 측정지점과 가까운 청주지방 기상청의 외부풍속 측정값을 측정대상 건물

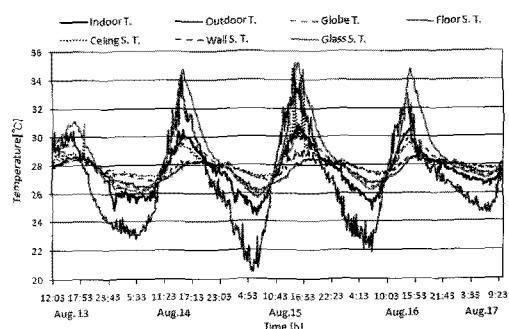
Fig. 4 Change of temperature through measurement term.

측정기간중의 외기온도 및 실내 각 부위에서의 온도변화를 Fig. 4에 나타낸다. 측정기간동안 외기온은 최저 20.5 °C, 최고 35.2 °C를 나타내었으며, 열대야의 정의에 의한 일중 최저 기온이 25 °C 이상인 날은 없었으나 8월 17일이 24.7 °C로서 열대야에 근접한 온도를 나타내었다. 그러나 하루 종일 외기온도가 상승 또는 하강하는 기울기가 일정하지 않기 때문에 일중 최저 기온만으로 열대야를 판정하는 것은 적절한 방법이 아닐 수 있으며, 야간 시간대의 실내 온열환경 지표로 평가하는 것이 보다 합리적일 수 있을 것으로 사료된다. 유리의 표면온도는 일중 최고온도에서 일사의 영향으로 외기온도보다 약간 높은 값을 나타낸다.

Fig. 5~Fig. 8은 Fig. 4의 상세한 분석을 위하여 각 측정점에서의 온도변화 특성이 비교적 잘 나타난 8월 14일 07:03~8월 15일 10:03까지의 측정값을 구간별로 확대하여 나타낸 것이다.

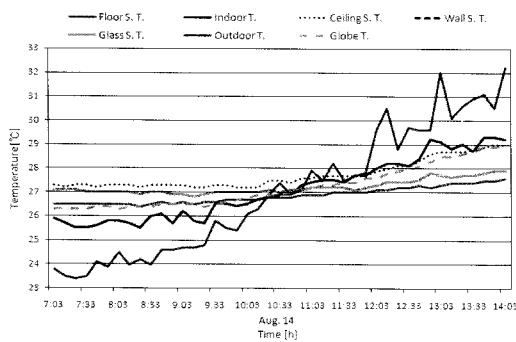
Fig. 5 Change of temperature for the increasing term.

Fig. 5는 야간에 실내온도보다 낮았던 외기온이 오전에 실내온도보다 높아지고 있는 과정에서의 실내 각 부위의 온도변화를 나타낸다. 외기온도는 10:23을 기점으로 실내 공기온도보다 높아지고 있으며, 바닥 표면온도는 같은 시간을 기점으로 하여 실내온도보다 낮아지고 있다. 또한 벽체 표면온도는 이보다 30분 늦은 10:53부터 실내 공기온도보다 낮아지기 시작하며, 천장 표면온도는 11:53부터 실내 공기온도보다 낮아지기 시작한다. 이와 같이 구조체의 표면온도가 실내 공기온도 보

다 낮아지는 것은 각 구조체의 열용량이 실내공기보다 크기 때문으로, 상대적으로 온도가 높은 실내공기로부터 야간에 냉각된 각 구조체로 축열되고 있기 때문이다. 유리창의 표면온도는 일사의 영향으로 외기온보다 약간 높은 온도를 보인다.

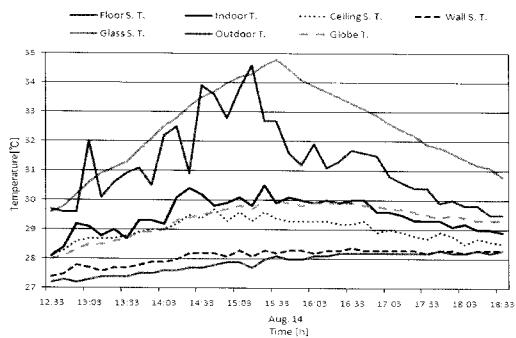
Fig. 6 Change of temperature for the maximum term.

Fig. 6은 외기온이 최고점에 달한 8월 14일 15:13 전후의 온도변화를 나타낸다. 외기온도는 최고 34.6 °C를 기록하였으며, 실내 공기온도는 이보다 10분 늦은 15:23에 30.5 °C로서 최고온도를 나타내었다. 천장 표면온도는 실내온도와 같은 시간인 15:23에 최고온도 29.6 °C를 기록하였고, 벽체 표면온도는 16:33에 최고온도 28.4 °C를 나타내었다. 바닥 표면온도는 17:43에 최고온도 28.3 °C를 나타내었다. Time lag이 구조체 별로 다르게 나타난 것은 각 구조체의 재료 구성이 다르다는 점과 측정 대상실의 통풍률(3.2 통풍률을 참조)이 낮아 공기부력에 의한 실내 상하온도차가 발생한 때문으로 사료된다. 유리창의 표면온도는 15:33에 34.8 °C로서 다른 구조체에 비해 가장 높은 표면

온도를 나타내었다. 이는 태양으로부터의 일사열 흡수에 기인한 것으로 사료된다.

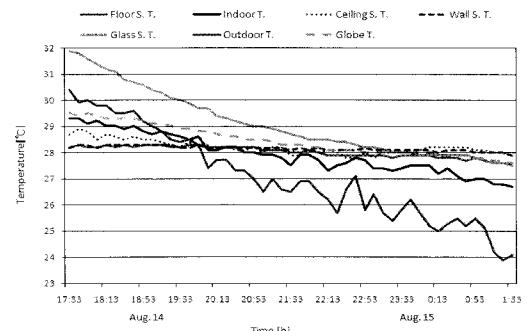
Fig. 7 Change of temperature for the decreasing term.

Fig. 7은 외기온이 실내 공기온도보다 낮아지는 과정을 나타낸다. 외기온은 19:43부터 실내 공기온도보다 낮아지기 시작하며, 천정 표면, 벽체 표면 및 바닥 표면온도는 같은 시간에 실내 공기온도보다 높아지기 시작한다. 각 구조체 표면의 온도가 실내 공기온도보다 높아지는 것은 주간 시간대에 각 구조체에 축열되었던 열이 실내로 방열되기 때문으로 사료된다.

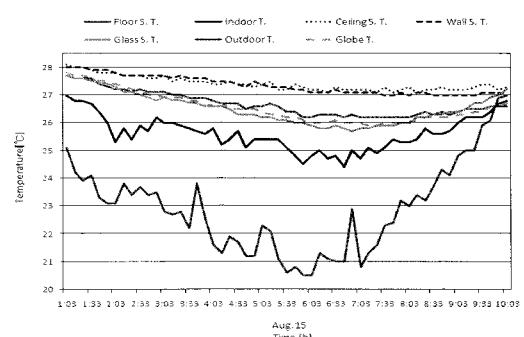
Fig. 8 Change of temperature for the minimum term.

Fig. 8은 외기온이 최저점에 달한 8월 15일 05:53 전후의 온도변화를 나타낸다. 외기온도는 최저 20.5 °C를 기록하였으며, 실내 공기온도는 이보다 50분 늦은 06:43에 최저온도 24.4 °C를 나타내었다. 바닥 표면온도는 07:03에 최저온도인 26.2 °C를 나타내었고, 벽면은 08:53에 최저온도 27.0 °C를 나타내었다. 천장 표면온도는 07:43에 최저온도 27.1 °C를 나타내었다. 천장 표면온도가 구조체의 표면 온도 중 가장 높게 나타나고 최고온도

에 달한 시간도 가장 늦은 것은 측정 대상실의 통풍률이 낮아 실내공기의 부력에 의한 상하온도차가 발생한 때문으로 추정된다.

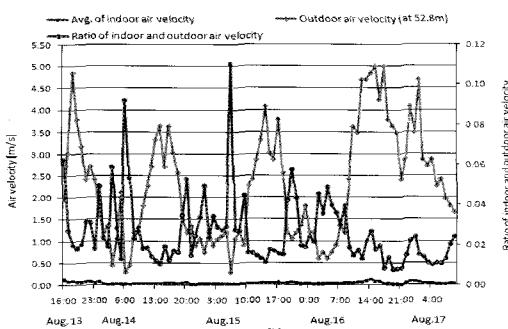
Fig. 9 Average of indoor air velocity, and ratio of indoor and outdoor air velocity.

의 높이(52.8m)에서의 풍속으로 환산한 값을 사용하였다. 외부기준풍속이 측정 현장에서 직접적으로 측정한 값이 아니므로 정확한 통풍률의 산정치는 아니라, 측정된 실내 평균풍속이 매우 느리다는 점을 고려하면 통풍률이 낮게 나오는 것은 충분히 가능할 것으로 사료된다.

통풍률은 낮은 것은 주변의 지형 및 건물 배치에도 큰 영향을 받으며, 이와 함께 탑상형 아파트의 평면이 통풍을 이용하기 어려운 구조로 되어있다는 점도 크게 작용하였을 것으로 사료된다. 따라서 탑상형 아파트에서의 여름철 열대야 현상 완화를 위해서는 통풍률을 개선하기 위한 평면의 개선 및 창호시스템의 개발에 대한 연구가 필요할 것으로 사료된다.

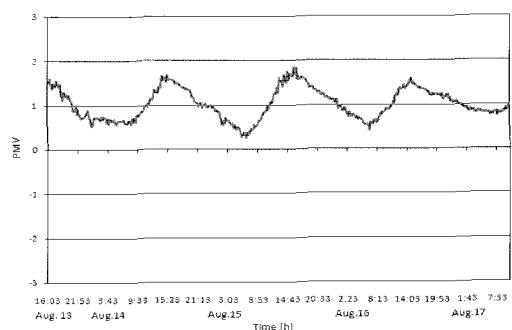
Fig. 10 PMV.

여름철 통풍 이용시 실내온열감을 평가하기 위한 지표로서 본 연구에서는 PMV⁽³⁾를 사용하여 실내 온열환경을 평가하였다. PMV의 계산을 위한 조건과 PMV 계산 결과를 각각 Table 3과 Fig. 10에 나타낸다.

PMV는 측정기간 동안 0.3~1.9의 값을 나타내었다. 밤 10시를 기준으로한 PMV를 Table 4에 나타낸다. PMV는 밤 10시 기준으로 1.0(slightly warm) 전후의 값을 나타내었다. PMV가 이와 같
