22.9[kV]급 애자의 표면오염에 의한 자외선 영상과 열화판정

(The UV Images and Aging Judgement with Behaviors Caused by Surface Contamination on 22.9[kV] Class Insulators)

송길목* · 김영석

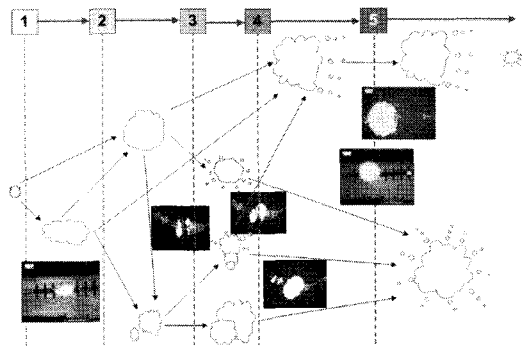
그림 7. 코로나 성장과정
Fig. 7. The growing mechanism of corona

방전초기에는 자외선 이미지가 조그만 원 형태로 확인된다. 이는 간헐적인 형태가 아니라 지속적으로 한 지점에서 발생하는 것을 볼 수 있다. 자외선 이미지의 면적이 커지면서 기중방전의 형태인 썬플라워형과 연면방전에서 발생하는 아메바형으로 구분하여 성장한다. 아메바형은 대체적으로 초기에는 타원형태를 유지하는 것으로 판단된다. 이때 설비의 열화상태가 표면열화에 의한 것인지 이물질의 부착이나 탄화, 부

자외선 검출 카메라는 고전압설비의 연면 또는 기중에서 발생하는 코로나방전 중 280[nm]이하의 원자의 선만을 효과적으로 검출하여 외부 노이즈를 줄일 수 있으며, 사고지점을 확인할 수 있다는 장점도 가진다. 자외선 검출이미지만으로는 그 열화정도를 파악하기 어렵고 발생개소를 구분하는 데는 매우 용이한 것으로 확인하였다. 방전의 진행에 따른 형태변화를 도식화하여 현장에서 판정하는데 도움이 될 수 있도록 구성하였다. 연면 또는 기중에서의 코로나 방전과 절연과괴로 이어지는 과정에서 자외선 검출 이미지의 변화는 시간의 차이는 있으나 진행과정에 따른 패턴의 변화가 존재하고 있음을 확인하였다.
