## 하천통과 매설배관의 사고사례에 대한 연구

### A Study on Accidents of Buried Pipeline Crossing River

**Abstract** - Records of accidents for buried pipeline across the river were gathered and causes were analysed. The results are intended to be utilized as basic data for determining a reasonable criteria for the depth of buried city gas pipeline crossing the river. Accident of river-crossing buried pipeline was mainly caused by flood. Sometimes corrosion was detected at the failed location of the pipe. In order to determine reasonable and efficient depth of burial of the pipeline, hydraulic evaluation of the river and structural analysis of the pipeline are necessary. Published data for the buried natural gas pipeline incidents were also investigated and summarized. Main causes of buried natural gas pipeline incidents were external interference and corrosion. However, the two main causes of incidents showed significant difference in the proportion of the entire incident, depending on burial environment.

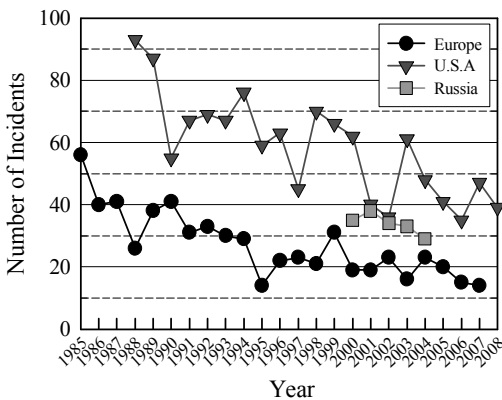
Fig. 1. Number of natural gas pipeline incidents during 1985-2008[1-3].

해외 천연가스매설배관의 사고빈도는 전체 배관망의 길이가 증가함에도 불구하고 Fig. 1에 보인 바와 같이 1980년 대 중반을 기점으로 점차 감소추세를 보인다 [1-3]. 이는 매설배관에 대한 새로운 재료의 사용 및 유지관리기술개발 결과이다. 하지만, 여전히 새로운 유형의 파손사고는 발생하고 있으므로 이들 파손사고 데이터를 수집 및 분석하여 매설배관 안전관리 및 사고 예방에 반영하여야 한다. 따라서 본 절에서는 천연가스매설배관의 사고사례 데이터 수집 및 분석 결과의 기존 자료를 요약하였으며, 하천통과 매설 배관 연구의 기초로 삼았다.

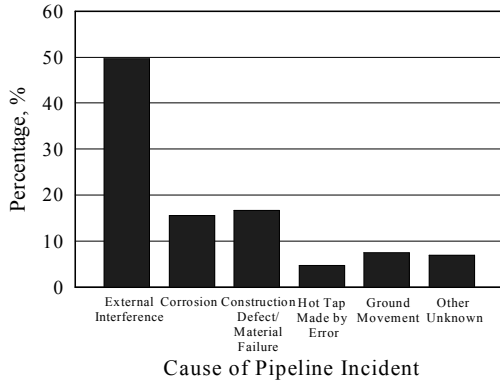
Fig. 2. Distribution of cause of natural gas pipeline incidents occurred in Europe from [1].

매설된 천연가스배관에서 발생한 전체 사고를 앞에서 설명한 사고 원인별로 분석한 결과를 Fig. 2-Fig. 5에 나타내었다. 결과에서 유럽은 전체 사고 원인 중 외부간섭(External Interference)에 의한 사고가 전체 사고의 50% 정도를 차지하고 있다. 반면, 캐나다의 경우는 외부요인에 의한 사고가 전체 사고의 5% 미만을 차지한다. 미국과 러시아는 중간 정도에 해당하는 20% 정도의 사고율을 보여주고 있다. 부식에 의한 사고가 차지하는 비율을 살펴보면, 유럽과 미국은 전체사고의 15% 정도를 차지하는 반면, 캐나다는 60%를 초과한다. 캐나다의 부식에 의한 사고율 산정은 금속감육(Metal Loss)과 균열을 부식 메커니즘에 의한 손상으로 간주할 수 있는데 근거하였다. 러시아에서도 부식(응력부식균열 포함)에 의한 파손사고율이 가장 높은 30%를 넘는 것으로 조사되었다. 하천매설배관에서 주로 발생하는 사고의 원인에 해당하는 일반 자연재해(지반이동, 홍수 등)는 모든 국가에서 5% 정도의 사고율을 보여 준다.

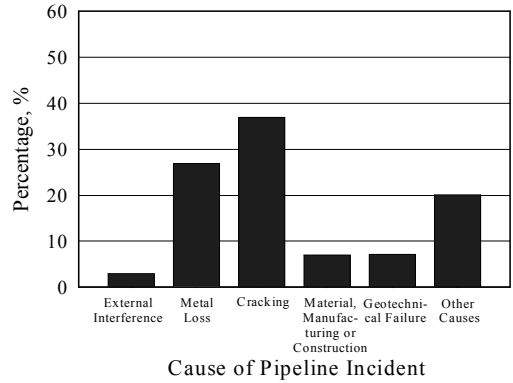
Fig. 4. Distribution of cause of natural gas pipeline incidents occurred in Canada from [4].

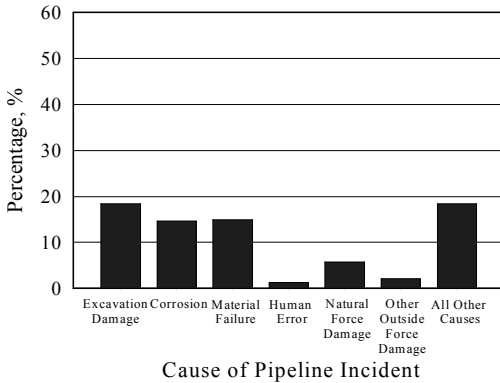
Fig. 3. Distribution of cause of natural gas pipeline incidents occurred in U.S.A from [2].

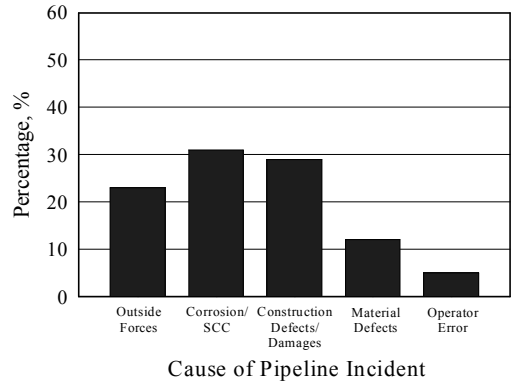
Fig. 5. Distribution of cause of natural gas pipeline incidents occurred in Russia during 2000 ~ 2004 from [3].

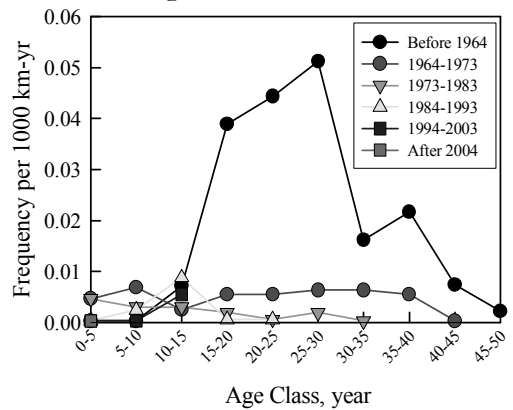
Fig. 6. Ageing analysis(corrosion) relationship between age and construction year class from [1].

기타 분명하지 않은 원인으로 분류된 사고 중 사용 년 수에 따른 사고빈도를 각각의 시공 년도별로 Fig. 6에 나타내었다. 1964년 이전에 시공된 배관들은 20~30년 사용 시점에서 가장 높은 부식에 의한 사고빈도를 보여준다.

1974년~1983년 사이에 시공된 배관은 시공 초기(약 5년 이내)에 가장 높은 파손빈도를 보이고 이후에는 점차 파손빈도가 감소하였다. 또한, 다른 년도에 시공된 배관들과 비교하여 그 파손빈도가 매

우 낮은 것으로 확인된다. 2003년 이후 시공된 배관은 아직 사용 년수가 길지 않아 다른 결과 데이터와의 직접적인 비교는 어렵다. 하지만, 시공 초기 5년 이내의 사고율만을 놓고 볼 때 사고빈도가 매우 적음을 알 수 있다.

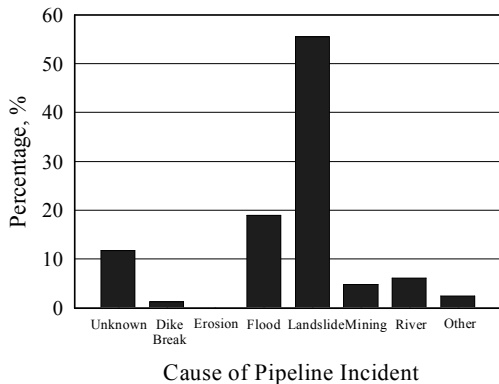
Fig. 7. Distribution of natural gas pipeline accident caused by natural disaster [1].

Fig. 7은 일반 자연재해에 의한 세부 항목별 천연가스매설배관 사고율을 보여주고 있다 [1]. 이 결과를 보면 하천매설배관의 사고위험 요인에 해당하는 홍수에 의한 사고(19%)와 하천에서의 사고(7%) 비율이 확인된다. 하천에서의 천연가스배관 사고는 전체 자연재해에 의한 사고의 약 7% 정도를 차지하고 있으므로 하천에서의 사고가 상당하다는 것을 알 수 있다. 자연재해에 의한 배관사고의 가장 큰 원인은 산사태로 인한 지반이동이었다.
