# 가연성 배기덕트-흙 화재위험성 평가에 관한 연구

## A Study on the Fire Risk Assessment of Combustible Exhaust Duct-fume

**Abstract** : When back-out & firing Process applies heat, hume is piled up in exhaust duct by organic compound and it have high dangerousness. There by, the process is happening a lot of damage that is exhaust duct fire. However we do not have certain fire dangerousness estimation and digestion countermeasure. So we need preventive measure. Back-out & firing is a process which has fine structure, electrical and mechanical characteristics, such as firing kiln and back-out kiln which has pipe line and box type. The box oven is made of heating coil, fan motor and control panel. Back-out & firing process has air circulation institution of quick ventilation type. When we operate this process for long time, fire can break out easily. Duct is made by zinc shredder. If fire breaks out in duct inside, fire by deposit fume can be dispersed easily. Accordingly, This project estimate danger for back-out & firing process exhaust duct through real fire test. And there is purpose of study to establish preventive measure.

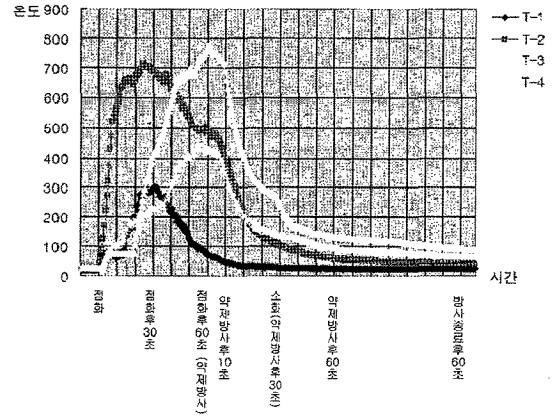
Fig. 5. Water mist fire fighting equipment test a result,

Water mist 소화설비 시험결과는 Fig. 5와 Table 2와 같은 측정값을 얻을 수 있었다.

Water mist 소화설비는 점화직후 온도변화는 1차 Water mist 시험시 물이 덕트 내 체류로 인하여 T-1, T-3와 T-4의 온도는 점화직후 상승하지 않다가 약 30초 경과한 후에 상승하였다. 서브덕트에서 메인덕트로의 화재전파 양상이 T-1과 T-2는 점화 후 30초 경과 시점에서 피크온도를 기록했으며, T-3와 T-4는 점화 후 60초 경과시점에서 피크온도를 기록했다. 점화 후 60초 경과 후에 소화약제를 방사

하였는데 약 30초 이후부터 약 200℃ 이하의 안정적인 온도를 유지했다.

약제방사 이후의 온도변화는 T-1~T-4 모두소화약제 방사후 10초 이내에 급격히 온도가 하강함을 확인할 수 있었다.
