셰일층에 대한 암반 비탈면 설계 사례연구

장 옥 성
 (주)한국해외기술공사
 지반부 부사장
 oschang@kcieng.com

본 기술기사에서는 00고속도로 민간투자사업 노선에 발달되어 있는 셰일층(Shale)의 지질 및 공학적 특성을 분석하고 이러한 특성을 반영한 비탈면 설계사례를 소개하고자 한다.

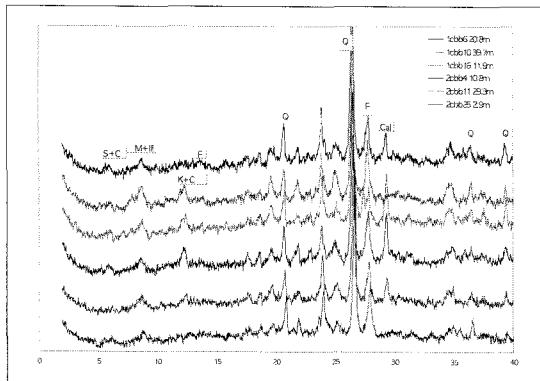
그림 3. XRD 분석 결과

유량을 분석한 결과 25% 내외의 방해석을 함유하고 있으며, 30~40% 내외의 점토광물을 함유하고 있다.

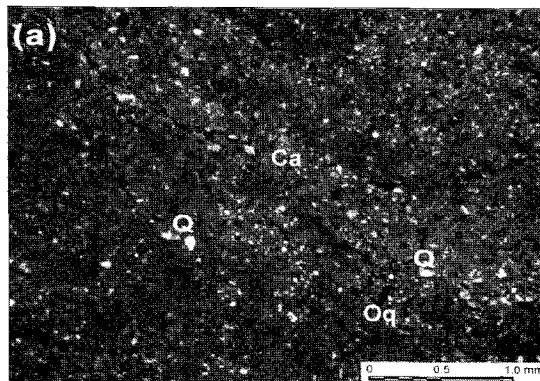
그림 5. 직교니콜 하에서의 박편사진

박편제작에 의한 현미경 분석 결과 세일의 주 구성광물은 석영과 방해석 그리고 미립의 점토로 구성되어 있다. 입자크기별로 비율은 미사질 입자가 21~52%, 점토질 입자가 47~68%로 점토질 입자의 함량이 우세한 것으로 나타나며, 실트질 입자 중 방해석을 함유한 사실에서 입자 간 고결물질이 방해석인 것으로 판단된다.

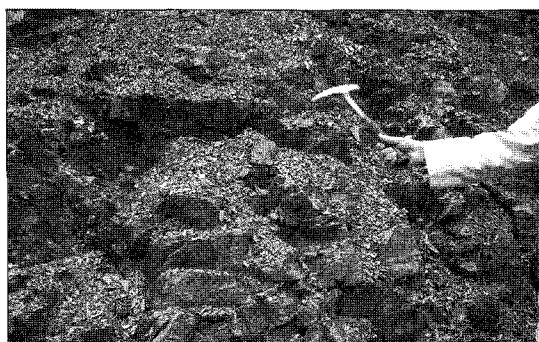
그림 9. 셰일층 굴착 후 노출시 급격한 파쇄 및 박리 현상 발생

한편, 퇴적암 중 셰일은 점토광물을 다량 함유하고 있고 고결물질로 방해석을 함유하고 있어서 깎기 비탈면의 시공시 우수와 지표수에 노출되면 입자간 고결물질인 방해석의 용탈이 발생하여 암반 비탈면이 빠르게 박리되고 풍화(그림 9)될 것으로 판단되며, 특히 퇴적암의 약한 면(weak plane)인 층리면(bedding plane)을 따라 지표수의 유입이 쉬워져 풍화의 진행속도가 더욱 가속화되므로 굴

달영향으로 코아를 손으로 가볍게 타격을 가해도 쉽게 부러지거나 박리되는 특성이 있다. 또한 풍화에 대한 내구성이 상대적으로 매우 약하여 굴착 후 대기기에 노출시 파쇄 및 박리현상이 빠르게 진행되는 특성이 있다(그림 9). 따라서 이와 같은 반야월층(춘산층)에 해당하는 세일층이 발달된 굴착 비탈면의 경우에는 일축암축강도가 매우 크고, TCR 및 RQD가 거의 100%라고 할지라도 일반적인 암반 비탈면의 설계방법을 적용해서는 장기적인 안정성 확보가 곤란하다고 판단된다. 굴착법면에서 파쇄 및 박리가 빠르게 진행되어 쏘일네일링 등에 의한 보강방법 적용도 용이하지 않다고 판단된다.

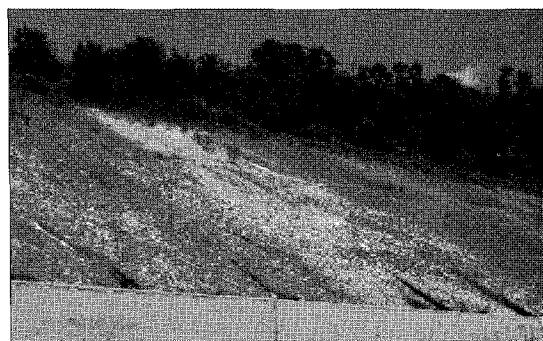
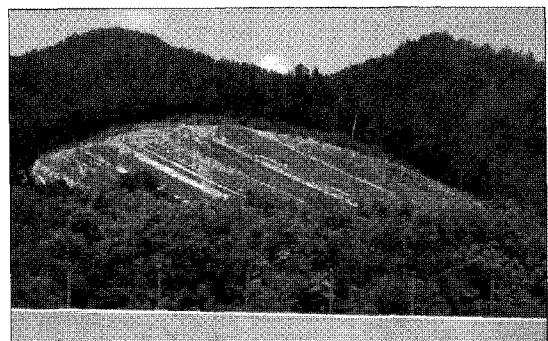
그림 10. 경부고속도로 세일층 비탈면 구간(기울기 1:1.0 적용)

도로명	조사내용
경부고속도로 (STA 126,200 구간)	<ul style="list-style-type: none"> • 세일 구간으로 급속한 풍화 진행 상태 • 시공시 비탈면 기울기 : 1:1.0 적용
신녕~영천 국도	<ul style="list-style-type: none"> • 시공시 비탈면 법면 파괴 발생 : 기울기 1:1.0 적용 • 세일 구간으로 노출시 급격한 파쇄, 박리 현상 발생

일반적으로 현장조사 결과 대부분의 반야월층(춘산층)에 해당하는 세일층 비탈면은 급속하게 풍화가 진행되어 파쇄 및 박리현상이 뚜렷하게 나타났으며, 기울기는 1:1.0 이상의 완경사가 적용되어 있다(그림 10 및 11).

그러므로 반야월층(춘산층)에 해당하는 세일층(그림 2)이 발달된 굴착 비탈면의 경우에는 비탈면 기울기를 충리의 경사가 굴착비탈면 방향과 관계없이 45° 이내 일지라도 최소한 1:1.0 이상의 완경사(그림 10 및 11)로 계획하고, 충리의 경사가 굴착비탈면 방향으로 45° 이상이라면 충리의 경사를 비탈면의 기울기로 계획하는 것이 필요하다고 판단된다. 또한 가능한 신속하게 식생에 의한 법면 보호공을 적용하여 비탈면의 안정성을 확보하는 것이 합리적일 것이라 판단된다.
