캄보디아 시엠립 한국순환도로 2차 사업관리

Siem Reap Korean Ring Road the second-staged Project Management in Cambodia

항보원일 한국도로공사 경남본부 교통운영차장

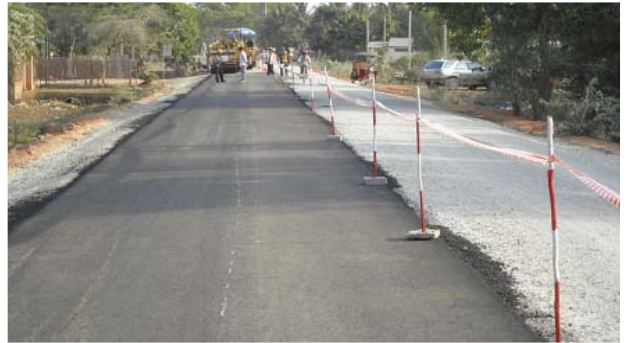
〈차량통제용 안전포스트 설치〉

수로 파이프, 수로박스과 같은 배수구조물 구간의 접근금지 시설물을 설치하고 기시공 완료된 구간에 신속한 되메우기 작업을 실시하며 임시가도 설치구간 차량유도 시설물과 안전난간대를 설치하고 있다. 아스팔트 콘크리트 포장작업시 차량과 인원 통제와 전·후방 전담신호수 배치, 차량통제용 라바콘 및 표지판 설치하고 마을진입로구간 및 학교앞 구간 작업에도 특별한 관리를 하고 작업종료후 작업부산물 처리 및 자재정리에 철저를 기하고 있다.

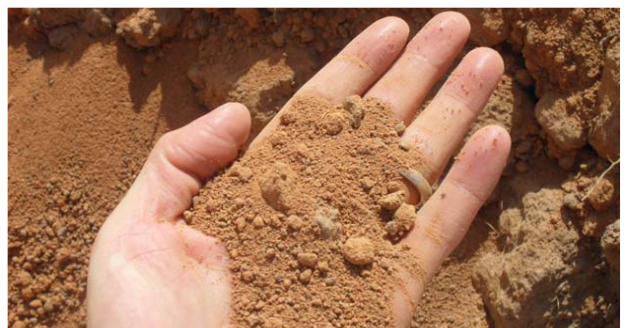
〈홍토의 입도〉

Laterite는 한국의 풍화암보다는 강도가 약해서 리퍼(Ripper)나 굴삭기에 의해 작업이 가능하다. 자갈의 비율이 30~60% 비율을 차지하고 있으며 자갈의 함량이 높아서 상대적으로 흙의 전단강도가 높다. 반면에 0.075mm 이하의 세립토의 비율도 20~32%로 나타나 세립분 함량이 양입도 모래(SW) 수준인 것으로 조사되었다. 액성한계는 36~47% 정도, 소성한계는 16~24%이므로 국내의 저소성 점토와 유사한 값을 보였다. 따라서 성토다짐시 함수비 조절이 용이한 장점이 있고 소성지수는 14~24로 비교적 큰 값을 보이기 때문에 하중이 큰 경우에는 변형에 주의하여야 한다.

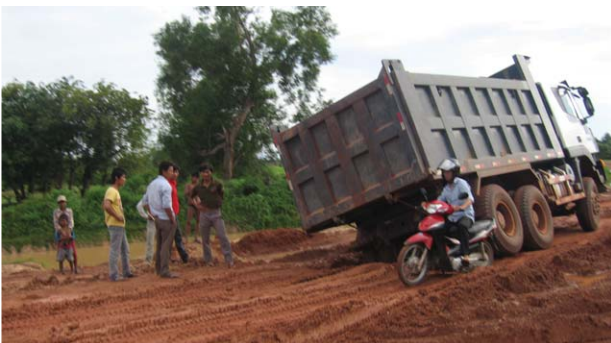
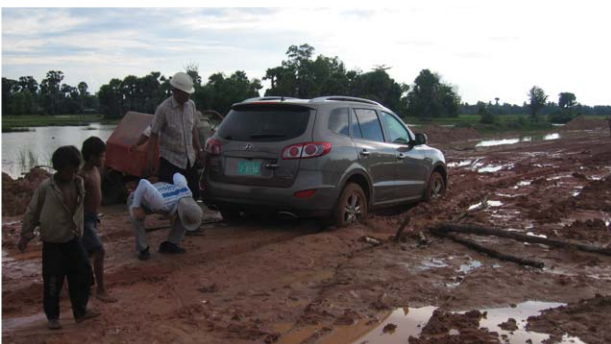
〈강우에 의한 홍토의 변형 예〉

캄보디아 시엠립 한국순환도로 2차사업에서 보조기층 재료로 사용하고 있는 홍토(Laterite)는 주로 아열대 지방에 분포하는 흙으로 세립분을 다량 함유하고 있다. 홍토는 수분을 함유할 경우 투수가 안되며 소성상태가 되어 아래 그림과 같이 쉽게 유동하는 특성을 가지고 있다.

23.5%로 나타나서 국내 기준인 10%에 비하여 매우 높으므로 수분을 함유할 경우 매우 쉽게 소성상태가 되어 상기 그림과 같이 변형이 발생될 수 있다. 또한 소성지수의 기준이 지나치게 하향으로 설정되어 있고 시험결과가 16.6%로 나타나서 보조기층으로써의 역할이 어려운 조건이다.
