초음파 적외선 열화상을 이용한 접합부의 미세균열 검출 연구

Study on the Micro Crack Detection in Joints by Using Ultrasound Infrared Thermography

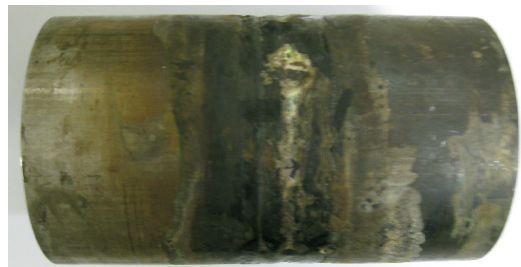
(b) DMW defect specimen

Fig. 1 PWSCC DMW pipes specimen (STS304+SA106 Gr. b)

다. Fig. 1(b)는 내부에 크랙을 만든 후 모습을 나타내고 있다. 이에 활용된 실험 재료의 화학성분과 기계적 물성치는 Table 1과 같다.

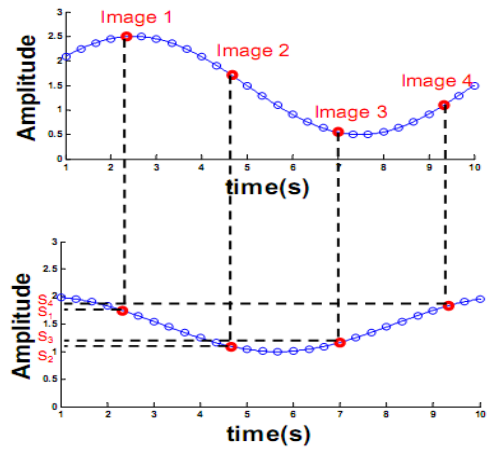
Fig. 3 Images selection during harmonic approximation processing algorithm

푸리에 변환 기반 처리 방법뿐만 아니라 고조파 근사 기반 알고리즘도 Fig. 3과 같이 열화상 시퀀스로부터 이미지인 위상이미지와 진폭이미지가 제공된다.

기준이 되는 진폭 신호는 시뮬레이션 또는 위상잠금 열화상 실험의 가진 소스를 이용하여 사인주기로 제공되고, 각각의 픽셀 S_1 에서 S_4 는 네 개의 선택된 이미지의 방사값이다.

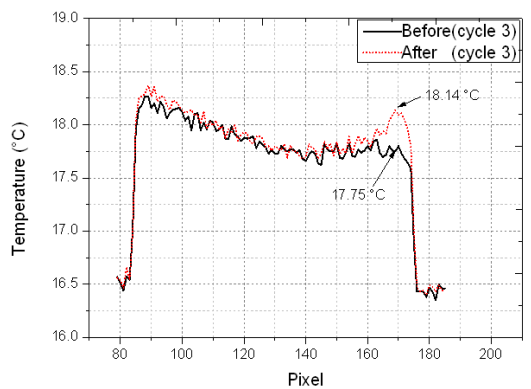
Fig. 7 Temperature graph of DMW pipe specimen (Fig. 6)

배관의 아래쪽은 상대적으로 낮게 측정되었다. 하지만 초음파 가진 하였을 때 초기온도와 가진 후의 온도에 차이가 발생한 부분은 169 pixel에 위치한 부분에서 0.39 °C의 온도 차이를 나타냈다. 이는 위상잠금 이미지의 핫스팟 형태가 실제 온도 차이에 의한 이미지임을 나타낸다 하겠다.

Fig. 6은 Fig. 5(a)의 온도 이미지를 보여주고 있다. 위상잠금을 이용한 Fig. 5의 이미지에 비하여 Fig. 6에서는 결함부를 찾기 쉽지 않다. 그러나 Fig. 5의 이미지를 통하여 핫 스팟 부분을 검출할 수 있었고 이러한 온도 이미지를 이용하여 Fig. 7의 온도 그래프를 구할 수 있었다. 그래프는 50 mHz로 3주기(cycle) 동안 가진한 후 온도를 나타내고 있다. 배관의 원주방향 중 결함 이미지로 나타난 곳을 원주에 수직인 방향으로 온도 측정을 하였다. 그래프의 82 pixel은 배관의 위쪽을 176 pixel은 배관의 아래쪽을 나타내고 있다. 배관의 위쪽은 초음파 가진흔의 위치와 가까운 관계로 배관의 온도가 상대적으로 높게 측정되고
