남산 1·2·3호 터널사고에 대한 재난대응방안

이정일*

Namsan 1.2.3 Tunnel accident disaster countermeasures

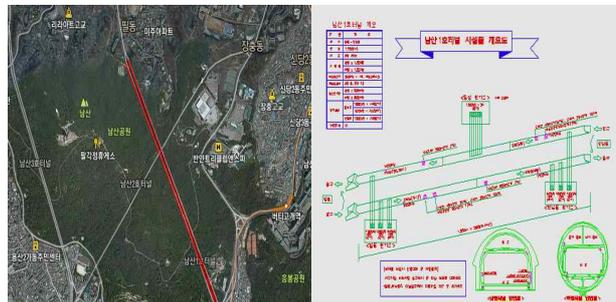
〔Figure 1〕 Location and foreground of Namsan No.1 tunnel

터널구조는 일방향 2차선으로 총 4차선으로 되어 있다. 1열(상행)은 폭 10m, 높이 4.5m, 연장 1,530m이며 2열(하행)은 폭 9m, 높이 4.5m, 연장 1,532m으로 되어 있다.

남산1호 터널 구조적 특징은 첫째, 터널내 배기덕트 설치로 높이가 4.5m로 낮아져 연기층 하강시간 단축할 수 있다. 둘째, 1열(상행) 대비 2열(하행) 터널의 경우 터널폭이 9m로 터널 단면적이 작아 제연성능이 우수한 설비의 적용이 고려되어야 한다. 셋째, 도로 측면 대피통로의 폭 부족 및 난간 미설치 및 벽체부분의 설비 등 돌출로 원활한 피난 곤란하다.

환기방식으로 1열(상행)은 반횡류환기식(하향 송기형)과 2열(하행)은 횡류환기방식(상향 송기형)으로 되어 있다. 환기방식의 특징으로 첫째, 횡류식의 경우 터널에 설치된 급·배기 덕트를 통해서 배연되며, 둘째, 종류 환기식 제연설비 대비 화원으로부터 연기를 흡출함으로써 화원 양방향의 안전한 대피로 유지 가능하다. 제연기능을 위한 역회전 운전 시 지연시간(Time delay)이 필요하며 터널 높이가 낮아 빠른 연기층 하강으로 신속한 대피 곤란 우려된다. 남산터널 등 정체빈도가 높거나 양방향터널에 적합한 방식이라고 할 수 있다.

남산1호 터널은 중구 예장동 산5-6과 용산구 한남동 772-3으로 연결되어 있는 터널로 연장 1열(상행)은 1,530m로 되어 있으며 2열(하행)은 1,532m로 되어 있다.

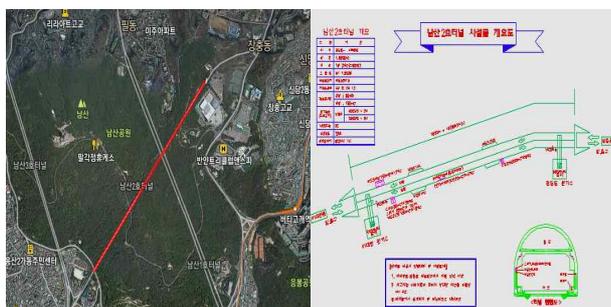
[Figure 2] Location and foreground of Namsan No.2 tunnel

남산2호선 터널 구조적 특징으로 첫째, 터널 중간부분으로 높게 경사져 화재 발생 시 연기가 터널 중앙부분에 모이는 구조로 차량화재 발생 시 피난방향으로 연기의 전파 우려되며, 둘째, 터널 출구부분의 급커브 및 양방향터널로 차량운전자의 과속 또는 운전미숙에 따른 사고 및 차량화재

발생 가능성 농후하다. 셋째, 도로 측면 대피통로의 폭 부족 및 설비 등의 돌출로 원활한 피난 곤란하다.

환기방식은 1열(상·하행)이 반횡류식(하향 송기형)이다. 환기방식의 특징은 반횡류식의 경우 터널에 설치된 급기 또는 배기덕트를 통해 배연되며 종류환기식 제연설비 대비 화원으로부터 연기를 흡출함으로써 화원 양방향의 안전한 대피로 유지 가능하다. 제연기능을 위한 역회전 운전 시 지연시간(Time delay)이 필요하며 터널 높이가 낮아 빠른 연기층 하강으로 신속한 대피 곤란 우려된다. 남산터널 등 정체빈도가 높거나 양방향터널에 적합한 방식이다.

남산2호 터널은 중구 장충동 산7-22와 용산구 이태원동 262-26를 관통하고 있으며, 연장 1열(상·하행)은 1,620m이며, 터널구조는 양방향 터널(편도 1차선)으로 구조는 1열(상·하행)은 폭 10.7m, 높이 4.5m, 연장 1,620m이다.

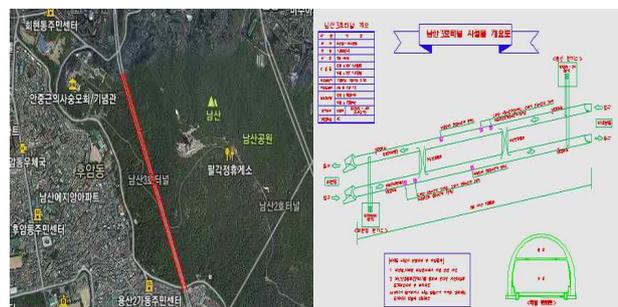
[Figure 7] Location and foreground of Namsan No.3 tunnel

터널구조는 일방향 2차선으로 총 4차선으로 되어 있다. 1열(상행)은 폭 9m, 높이 4.7m, 연장 1,280m이며 2열(하행)은 폭 9m, 높이 4.7m, 연장 1,270m이다. 터널 구조적 특징으로 터널내 배기덕트 설치로 높이가 4.7m로 높아 연기층 하강시간이 길어져 피난에 유리하며 터널폭이 9m로 단면적이 작아 제연성능이 우수한 설비의 적용이 고려된다. 도로 측면 대피통로의 폭 부족 및 난간 등 미설치로 원활한 피난 곤란하다.

환기방식은 1열(상행)은 반횡류식(하향 송기형)과 2열(하행)은 반횡류식(하향 송기형)으로 되어 있다. 환기방식의 특징으로는 반횡류식의 경우 터널에 설치된 급기 또는 배기덕트를 통해 배연되고 종류환기식 제연설비 대비 화원으로부터 연기를 흡출함으로써 화원 양방향의 안전한 대피로 유지 가능하다. 제연기능을 위한 역회전 운전 시 지연시간(Time delay)이 필요하고 남산터널 등 정체빈도가 높거나 양방향터널에 적합한 방식이다.

남산3호 터널은 중구 회현동1가 산1-16와 용산구 용산동2가 2-5로 1열(상행)은 1,280m이고 2열(하행)은 1,270m이다.

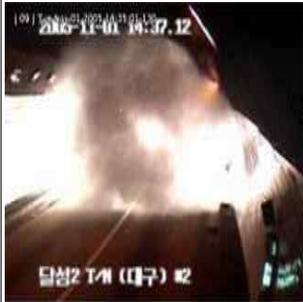
<p>2005-11-01 14:17:12 달성2터널 (대구) 2</p>

<p>2007-06-02 08:59:12 호남선 호남터널 (전남) 2</p>
-일 시 : 2005.11. 1 -발생지점 : 대구방향 550m 지점 -화재원인 : 미사일 추진체 폭발 -피해규모 : 1,873백만원(교통제한 3일)	-일 시 : 2007. 6. 2 -발생지점 : 순천방향 740m 지점 -화재원인 : 화물, 승합, 승용차 추돌 -피해규모 : 164백만원(교통제한 5시간)
홍지문터널(1,892m)	남산1호터널(1,532m)

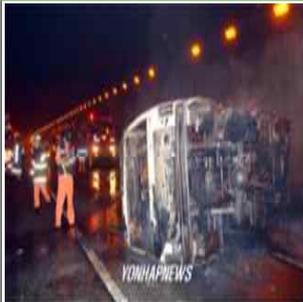
<p>2003-06-06 YONHAPNEWS</p>

<p>2011-07-14 chosun.com</p>
-일 시 : 2003. 6. 6 -발생지점 : 성산 방면 800m -화재원인 : 누출된 휘발유에 발화 -피해규모 : 40여명 부상	-일 시 : 2011. 7. 14 -발생지점 : 한남동 방향 300m -화재원인 : 엔진과열 추정 -피해규모 : 250여명 대피

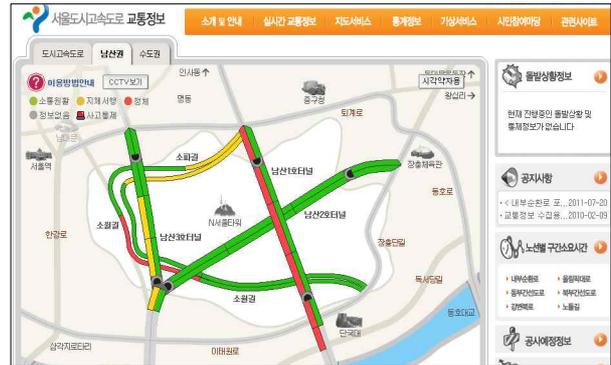
[Figure 8] monitor of traffic information service

터널 내 화재가 발생한 경우에는 우선 상황실에서 도시고속도로 교통관리시스템에 접속하여 실시간 교통상황을 파악한다. <http://www.smartway.seoul.kr>에서 남산 1,2,3호 터널 실시간 모티터링(CCTV) 가능(서울 종합방재센터, 소방서 상황실 동시 모니터링)하다.

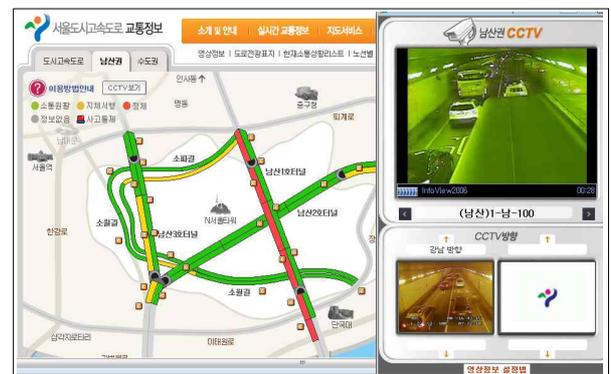
[Figure 9] Real-time imaging of the information provided

서울종합방재센터 또는 신고자로부터 돌발 상황 위치확인하고 교통관리센터 상황실에 CCTV확인 요청하여 돌발 상황유형, 규모 및 교통소통 상황 등을 파악 할 수 있다.
