중 · 소하천에서 물리적 구조의 교란과 하안식생 귀화율의 관계

The Relationship between Disturbances of Hydromorphological Structures and Naturalized Plants Ratio in Small and Mid-sized Streams

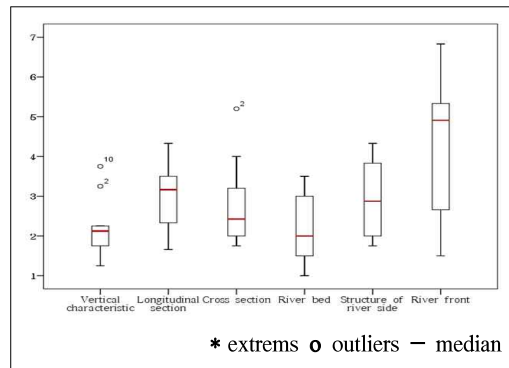
Figure 1. Hydromorphological Structures Assessment of Gwanpyeong Stream.

관평천의 물리적 구조 평가결과를 주요 항목별로 구분하여 stem-leaf 그래프로 나타내었다 (Figure 1). 종적특성은 1-7점 척도를 사용하여 평균 2.17로 생태성은 2등급으로 나타났다. 종단면은 평균 3.09로 3등급으로 평가되었으며, 횡단면 또한 평균 2.77로 3등급으로 평가되었다. 하상구조는 평균 2.15로 2등급, 하안구조는 평균 2.95로 3등급으로 나타났으며, 하천변은 평균 4.25로 다른 평가항목보다 낮은 수치인 4등급으로 평가되었다.

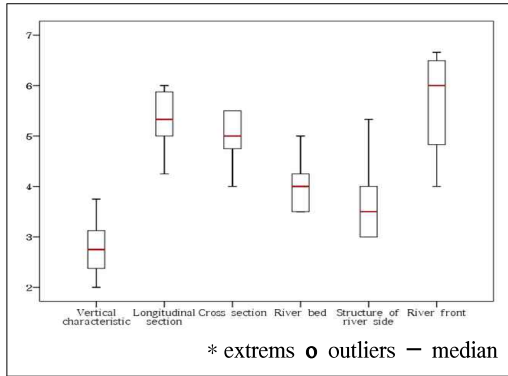
Figure 7. Hydromorphological Structures Assessment of Gunnam Stream.

군남천의 물리적 구조 평가결과를 주요 항목별로 구분하여 stem-leaf 그래프로 나타내었다 (Figure 7). 종적특성은 1-7점 척도를 사용하여 측정된 결과 평균 2.78로 생태성은 3등급으로 나타났다. 종단면은 평균 5.33으로 5등급으로 평가되었으며, 횡단면은 평균 5.00로 종단면과 동일하게 5등급으로 평가되었다. 하상구조는 평균 4.00으로 4등급, 하안구조는 평균 3.69로 4등급으로 나타났으며, 하천변은 평균 5.61로 6등급으로 평가되었다.

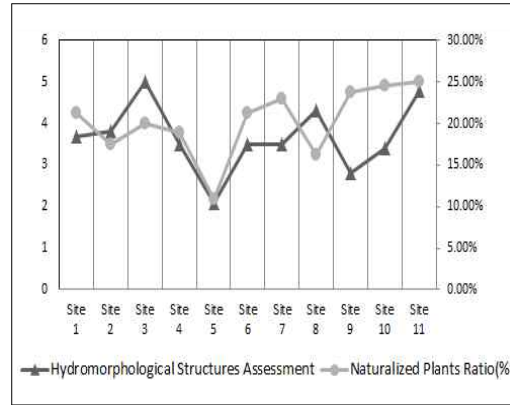
Figure 10. Hydromorphological Structures Assessment and Naturalized Plants Ratio of Each Site of Anchang Stream.

안창천에서 서식하는 귀화식물은 총 11과 23속 28종으로 조사되었다. 이에 따라 안창천의 귀화율은 약 20.5%로 산출되었다. 하천의 중간 지점인 5 구간에서 귀화율이 가장 낮게 나타났으며(Figure 10), 4, 6, 9 구간에서는 생태계 교란종인 애기수영(*Rumex acetosella* L.)이, 6, 11 구간에서는 돼지풀(*Ambrosia artemisiifolia* L.)이 발견되어 잠재적인 식생교란이 우려되며 신속한 제거사업이 필요하다.

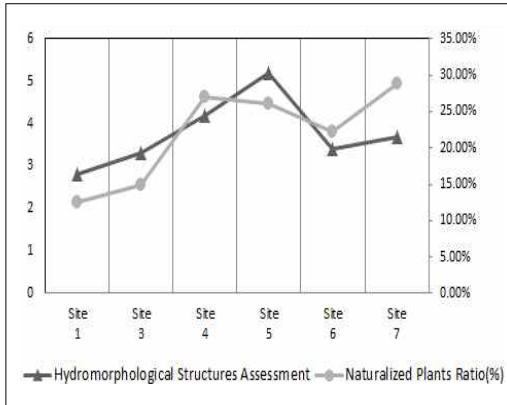
Figure 12. Hydromorphological Structures Assessment and Naturalized Plants Ratio of Each Site of Hwa Stream

화천에서 서식하는 귀화식물은 총 14과 25속 26종으로 조사되었으며, 하류방면으로 갈수록 귀화율이 높아지는 경향을 보인다(Figure 12).

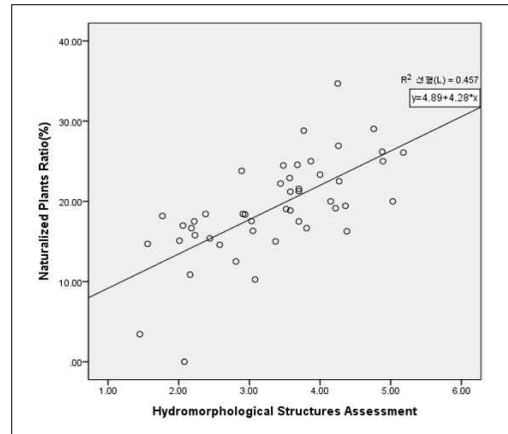
Figure 14. Relationship between Hydromorphological Structures Assessment and Naturalized Plants Ratio

하천의 물리적 구조 평가 지수와 식생 귀화율 간에는 약 68%의 유의한 상관관계를 나타내었다($r=0.675$, $p<0.01$)(Table 10). 이에 따라 하천의 물리적 구조가 인위적인 방법으로 훼손된 구간에서는 식생 귀화율 역시 높게 나타나는 것을 알 수 있다(Figure 14). 이러한 결과는 하천 구조의 인위적 훼손이 식생의 생태적 교란의 원인이 될 수 있다는 선행연구와 일치한다(Song et al, 2005; Schnitzler et al, 2007; Pennington et al., 2010).
