열 거동 영향에 따른 코팅층 검사 시스템

Inspection System of Coating Layers by Thermal Behavior Effect

This study confirms the applicability of an inspection system for the turbine blade coating layer using an artificial heat source.

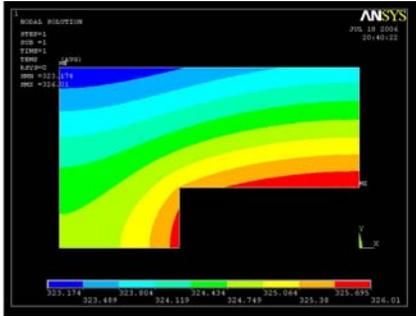
가스터빈 버킷 내부의 전체적인 열 공급을 위하여 루트부 후면의 air foil부의 냉각홀에 hot air를 주입하는 방식의 히팅 시스템을 설계 제작하였다. 시스템 히터의 사양과 용량, compressor의 최적 선정을 위해 FEM 해석을 수행하였다. Fig. 1은 열전도 해석 결과를 나타내고 있는 것으로 200°C의 Hot air로 약 10분 정도 가열하였을 때 버킷의 표면부 온도가 40°C 이상이 되어 IR장비로 촬영하는데 문제가 없었다. 현 IR 장비는 30°C에서 0.1°C까지의 분해능을 가지고 있다. 이에 30°C보다 10°C 추가로 가열하여 보다 나은 영상을 얻는데 주력하였다. Fig. 2는 hot air를 버킷의 냉각 홀에 주입하는 방식의 계략도를 나타내고 있다^[7].

Fig. 1 FEM analysis by using ANSYS program

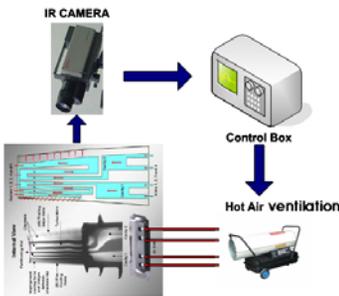
Fig. 2 Diagram of Heating System using Hot Air

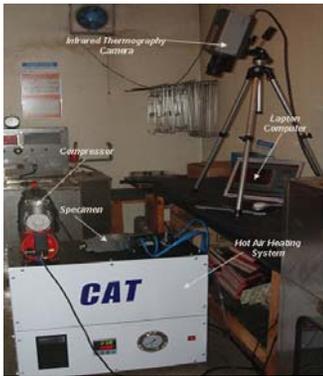
Fig. 3 Actual experiment equipment set

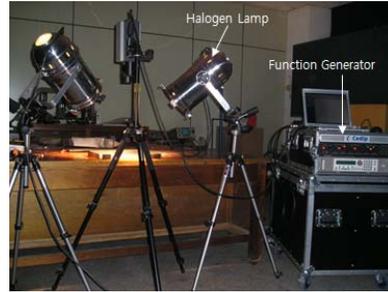
본 연구에서 사용된 할로겐램프는 최대 용량이 1kW 할로겐램프를 2개 사용하여 시편을 가열하였다.

Fig. 4 Heating system using halogen lamp

또한 할로겐램프를 함수 발생기로 시험편을 자극하는 열원을 제어하면서 시편에 입사 시키도록 하였다. 다음 Fig. 4는 할로겐램프와 함수 발생기를 나타내고 있으며, Table. 1은 할로겐램프의 사양을 나타내고 있다^[8].

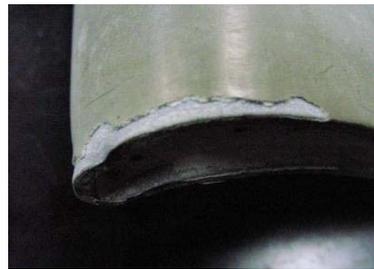
Fig. 7 Actuality image of defect

터빈 블레이드 가동 중 코팅층의 박리 현상은 자주 일어난다. 이러한 진단 방법은 육안으로 수행되었으나 결함을 찾는 방법을 고안하기 위해 실험을 진행하였다. 외부에서 열적 자극을 가하는 방법인 광 적외선 열화상 기술은 직접 시편에 광원을 입사하는 방식인 reflection method와 시편 뒤에서 열원을 주어 시편을 가열하는 transmission method가 있다. 본 실험에서는 정확한 방사율 값을 지정할 필요는 없어 적외선 열화상 카메라와 광원의 방향이 같은 reflection method를 적용하였으며 halogen lamp로 진행되는 실험은 주변의 온도와 습도가 일정한 값을 유지하도록 하였다. 박리 시험편은 Fig. 7에 나타내었다.

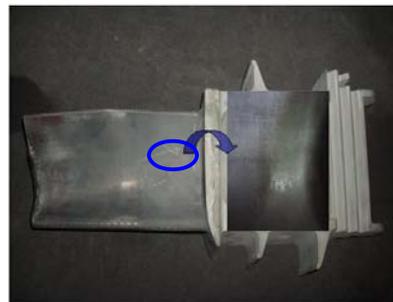
Fig. 8 Actual image of bucket crack

Fig. 8에서 보듯이 리드 테일부에 미세한 크랙이 발생되어 있는 것을 볼 수가 있다. 실험 진행은 Hot air 주입을 통한 가열 방식과, 할로젠램프를 이용하여 가열하는 2가지 방법으로 실험을 수행하여 비교 분석 하였다.

추가적인 실험으로 재생 정비 중에 코팅층에 크랙이 발생한 버킷을 대상으로 실험을 진행하였다. 아래의

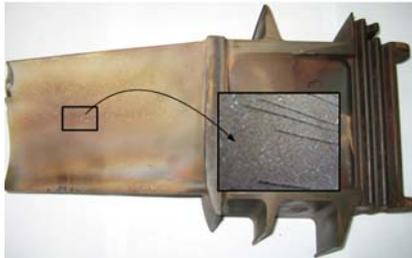
Fig. 9 Photographing position to detect crack

7FA G/T의 버킷 사용품을 대상으로 실험을 진행하였다. 7FA G/T 버킷의 사용품을 분석해 보면 convex쪽은 산화에 의한 손상이 빈번한 반면, Concave쪽은 크랙이 발생되는 것으로 볼 수 있다. Fig. 9는 7FA 가스터빈의 버킷에서의 실제 측정 위치를 나타내고 있다. 실험은 열원을 할로젠램프와 초음파 가진기 두 가지 방식을 사용하여 진행하였다. 초음파 가진기를 적용한 실험은 시편은 지그로 움직이지 않게 고정하였으며, 시편 옆면에 초음파 가진기 혼을 일정 접촉력으로 힘을 가하고 5초 간격으로 초음파 펄스를 인가하여 1초당 1프레임으로 적외선 열화상 카메라로 계측하였다.

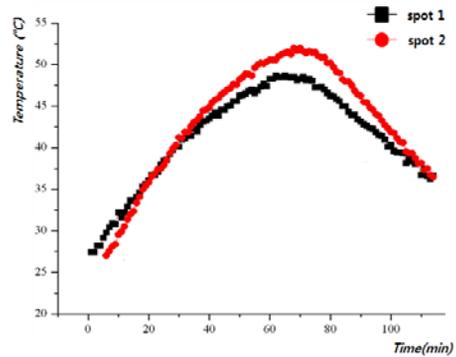
Fig. 10 Temperature distribution of spot 1 and spot 2

인공박리 결함이 있는 부분에서의 온도는 건전부보다 약 1°C ~ 2°C 낮게 나타났다. 이는 모재면에서 열전달이 코팅면으로 전달되는 과정에서 접촉력이

다른 시편보다 약하여, 열전도가 원활히 이루어 지지 않아 온도가 타 시편보다 낮게 나타난 것으로 보인다. 시간에 따른 온도 분포 데이터를 Fig. 10에 나타내었다.

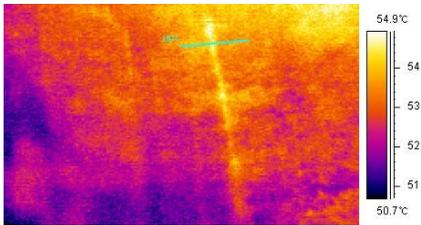
Fig. 12 IR image of bucket crack(hot air)

아래의 Fig. 12 영상은 루트부의 hot air 주입을 통한 가열 방식의 열 영상이다. Fig. 13는 할로젠램프를 이용하여 1분간 주사하여 얻어진 열 영상이다. 아래의 그림에서 온도 데이터만을 그래프로 나타낸 것이 Fig. 14이다. Fig. 14에서 보듯이 크랙의 위치에서 온도가 약 1°C 이상 증가되는 것을 볼 수 있었다.

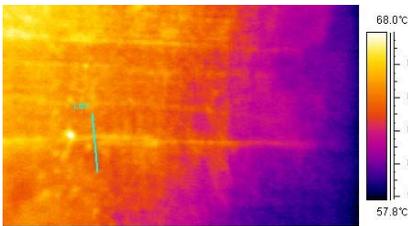
Fig. 13 IR image of bucket crack(halogen lamp)

열화상에서 나타나듯이 크랙 부분에 와서는 온도가 내려가는 것으로 볼 수 있다. 이는 halogen lamp의 빛이 크랙 사이의 비탈진 공간에서 서로 상쇄되어 없어지는 것으로 판단된다. 또한, 초음파 가진기를 열원으로 적용하였을 경우 카메라의 성능을 고려하여 뚜렷한 결함형태를 알아볼 수는 없었지만

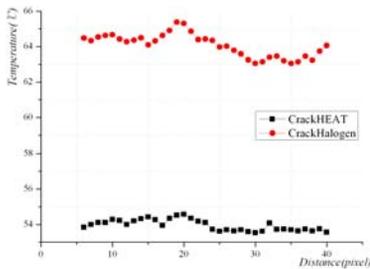
Fig. 14 Temp. of bucket crack

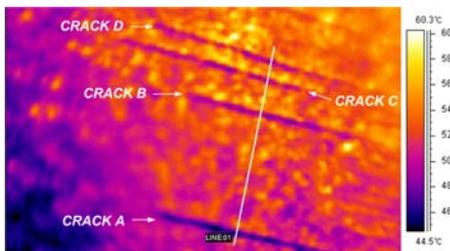
Fig. 15 IR image for detect crack(halogen lamp)

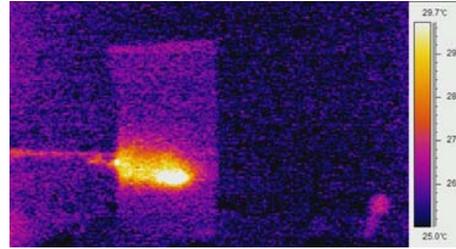
Fig. 16 IR image for detect crack (ultrasound excitation)

halogen lamp를 적용했을 때 보다 짧은 시간에 결함 유무를 판단 할 수 있었다.
