TOFD 기법을 활용한 원자로 상부헤드관통부 오버레이 용접부 결함 검출 가능성 평가

A Feasibility Test for Flaw Detection in Overlay Weld of Reactor Upper Head Penetration Using Time of Flight Diffraction Technique

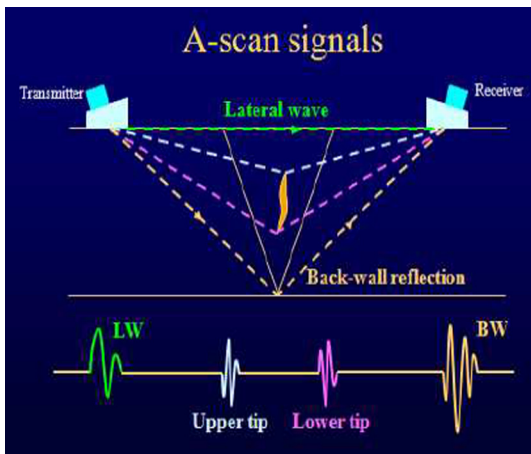
Fig. 1 TOFD Signal propagation

TOFD 검사기법은 송신 및 수신 두 개로 분리된 진동자를 사용하여 표면을 흐르는 측면파(Lateral wave)와 저면에서 반사된 저면반사파(Back-wall echo) 사이에 수신된 회절파를 분석하여 결함여부를 확인하게 된다. 용접부에 결함이 없는 건전한 부위일 경우에는 측면파와 저면반사파만이 존재하며, 결함이 존재할 경우 초음파는 결함의 선단(Tip)에서 회절이 일어나게 된다. 이 회절신호가 수신 탐촉자에 도달되는 시간을 계산하여 결함의 위치를 측정하게 된다³⁾. Fig. 1과 Fig. 2는 TOFD 신호의 발생과정을 그림으로 나타낸다.

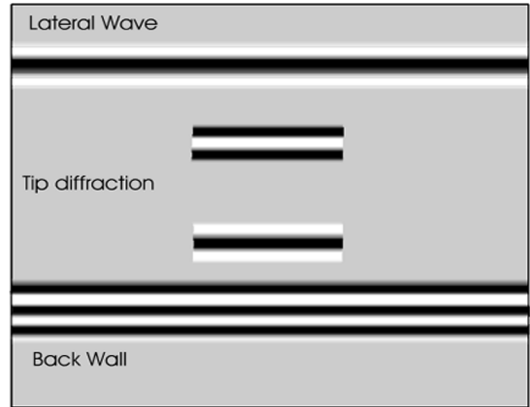
Fig. 2 B-scan image of TOFD signal

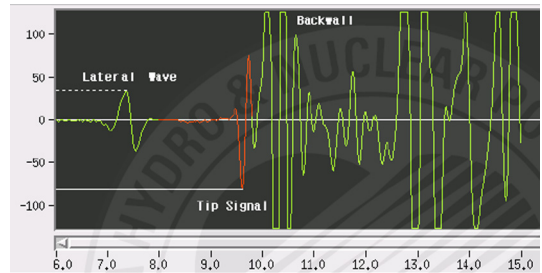
Fig. 3 Depth sizing method for OD connected notch

주의해야 한다. 또한, 초음파 신호크기와 무관하기 때문에 정확한 결함크기를 측정할 수 있으며 결함의 방향성에도 무관하다. 내면으로부터 기인한 결함의 선단 신호는 측면파와 동일 위상을 사용하여 결함의 깊이를 측정해야 하며, 외면으로부터 기인한 결함의 선단 신호는 측면파와 반대위상으로 측정해야 한다⁴⁾. Fig. 3은 외면으로부터 기인한 결함의 깊이 측정 방법을 나타낸다.

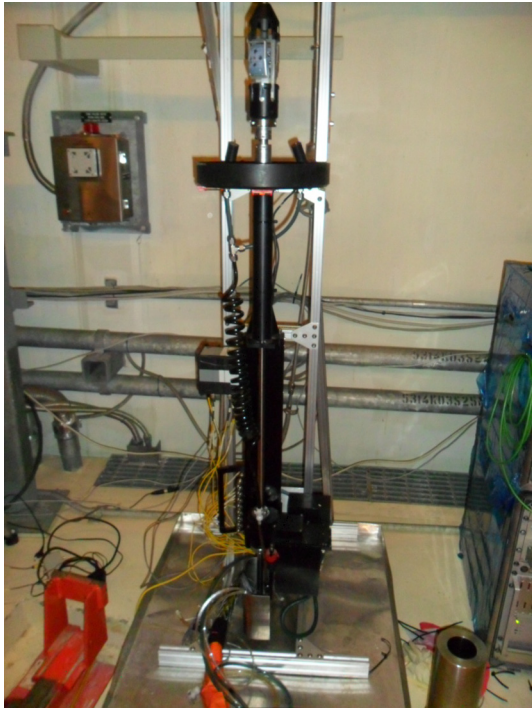
Fig. 4 7010 Scanner and probe

본 실험에서 사용된 자동 초음파탐상시스템은 실제 검사에서 사용되는 미국 Wesdyne사의 7010 스캐너와 Inraspect 신호 수집 및 평가용 소프트웨어(Ver. 6.18.2)을 사용하였다⁵⁾. 원자로 헤드관통관 모의 시험편 내면에 탐촉자를 위치시켜 전파시간회절(TOFD) 기법을 사용하여 자동주사 방식으로 신호를 수집하였다. 인공결함에서 반사되어 돌아오는 신호를 수집하여 평가용 소프트웨어를 통해 평가하였다.

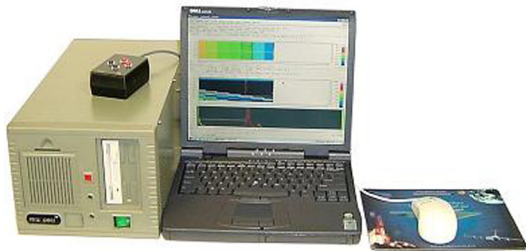
Fig. 5 Intraspect ultrasonic data acquisition and analysis system

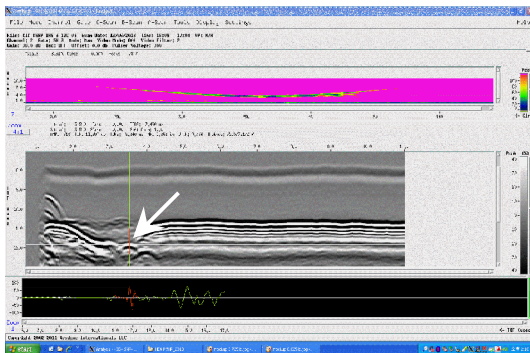
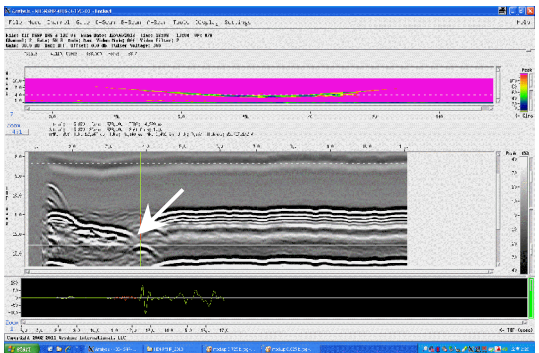
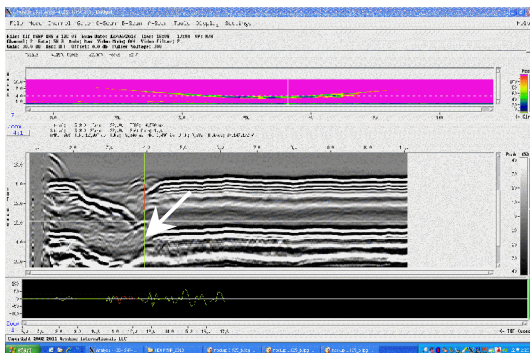
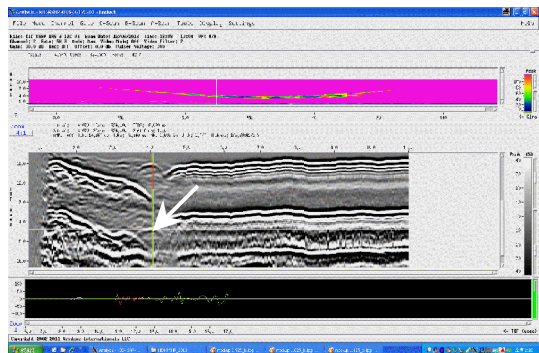
(a) 0.725" FBH

(b) 0.825" FBH

(c) 0.925" FBH

(d) 1.025" FBH

Fig. 7 Experimental results for FBH flawed overlay weld specimen

검사 시스템의 성능을 확인하기 위해 보정시험편에 보정을 수행한 후 모의시험편에 스캐너를 장착하여 자동으로 신호를 수집하였다. 수집된 데이터를 평가한 결과 Fig. 7과 같이 1.125" 깊이 FBH를 제외한 4개의 FBH가 4개의 TOFD 채널에서 모두 검출이 되었다. 1.125" FBH가 검출되지 않은 이유는 초음파 감쇄에 의한 영향으로 판단된다. 모의 결함시험편 검사 데이터에 대해 전 검사각도를 B-scan을 통해

확인하였다. 또한, B-scan의 모든 위치에 대하여 A-scan 신호를 확인하면서 평가하였다. Fig. 7은 각 깊이별로 검출된 신호화면을 보여주고 있다.

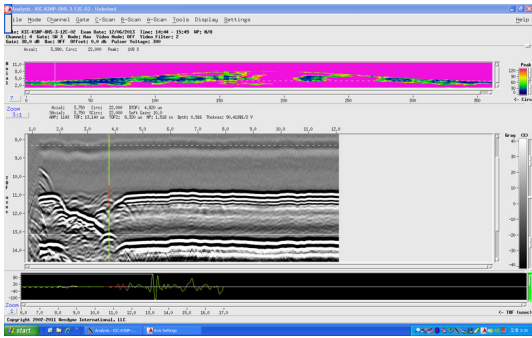
Fig. 8 Depth Sizing Method for 0.925" FBH

깊이 측정은 기량검증 된 절차에 따라 B-scan에서 검출된 신호에 커서를 맞추고 A-scan 신호위상을 이용하여 측정하였다. 결함에 대한 깊이측정은 외면으로부터 가공되었으므로 측면파의 위상과 반대 위상인 것을 이용하여 측정하였다. Fig. 8에 0.925"에 대한 깊이 측정 방법의 예를 나타내었으며, Table 3에 FBH 결함 시험편에 깊이 평가 결과를 나타내었다.
