## 외면부식 직접평가법 개발 및 국내 도입 연구

### The Development and Introduction of External Corrosion Direct Assessment Measures for Urban Gas Pipelines

**Key words** : external corrosion direct assessment, buried gas pipelines, coating defects

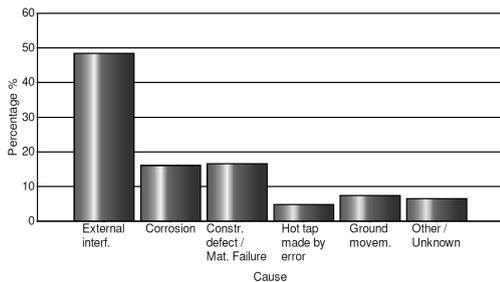
국내·외적으로 부식으로 인한 사고빈도는 타공사 등 외부간섭으로 인한 사고 빈도 다음으로 높은 편이다. 유럽에서 1970년부터 2010년까지 발생한 사고의 경우 Fig. 1과 같이 타공사로 인한 사고가 48.4%로 가장 높고, 부식으로 인한 사고가 16.1%를 차지

Fig. 1. Distribution chart of gas accident according to cause in Europe[3].

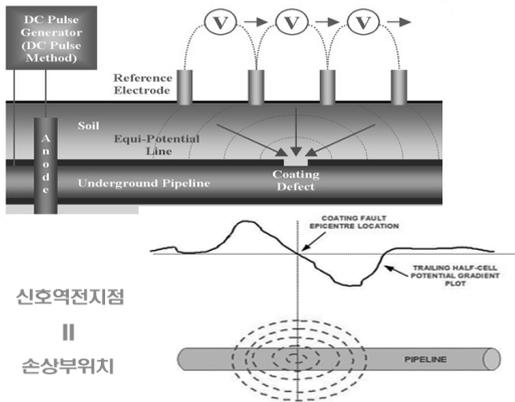
Fig. 2. Signal reversion occurred near the coating defect[6].

의 길이방향으로 배관을 따라 전위를 측정하면 Fig. 2와 같이 손상부 주변에서 전위의 부호가 역전되는 현상이 발생하며 이 역전지점이 손상부위라는 것을 알 수 있다.

DCVG(Direct Current Voltage Gradient) 탐측법은 배관주변에 직류전류를 인가하여 발생하는 전위구배를 측정하여 피복손상부를 탐측하는 방법이다. 이 방법은 두 개의 포화황산동 기준전극을 사용하여 배관의 직상부를 따라 약 1~2m 정도 이격시켜 두 전극 사이의 전위차(Soil-to-Soil)를 측정하는 방법이다. 즉, 2개의 기준전극을 사용하여 지표면에서 배관

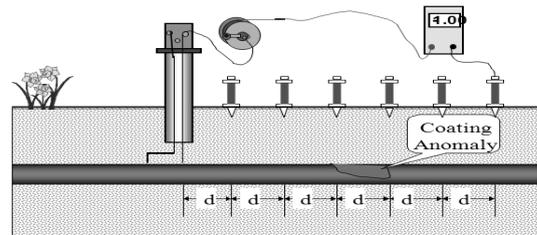
CIPS(Close Interval Potential Survey)법은 음극방식이 행해지고 있는 배관의 직상부를 따라 일정 거리마다(보통 1~5m) 관대지 전위를 측정하여 코팅 손상부의 전위구배를 알아내는 방법이다. 이 방법은 Fig. 3과 같이 배관과 연결된 전선을 길게 하여 배관의 직상부에서 배관을 따라 P/S(Pipe-to-Soil)전위를 일정한 간격으로 측정하는 것으로서 이를 거리에 따라 나타낼 경우 그 지역에서의 국부적인 방식전위 불량 지점을 정확히 찾을 수 있다. 이는 전기간에 대한 방식전위측정 데이터를 저장하여 전체적인 배관 방식상태를 확인하는 것으로서 매설배관의 부식 평가에 가장 많은 정보를 제공하는 검사기법이라 할 수 있다.

Fig. 3. Closed interval potential survey[6].

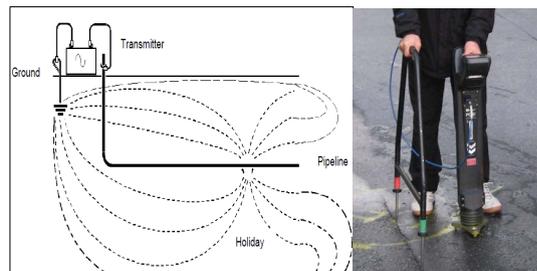
ACVG(Alternating Current Voltage Gradient) 탐측법은 저주파 교류전류를 인가하여 배관주변에 발생하는 교류 전위구배를 측정하여 피복손상부를 탐측하는 방법이다. ACVG법은 Fig. 4와 같이 A프레임을 통해 토양에 접촉된 지점간의 신호감쇄 측정

Fig. 4. The principle of ACVG survey [4]

을 통해 피복손상부를 탐측하는 방법이다.
