## 고속도로 교량의 손상 통계 분석

### Statistical Analysis of Damages in Expressway Bridges

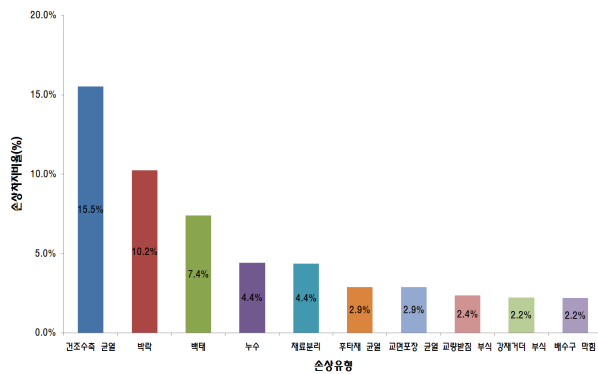
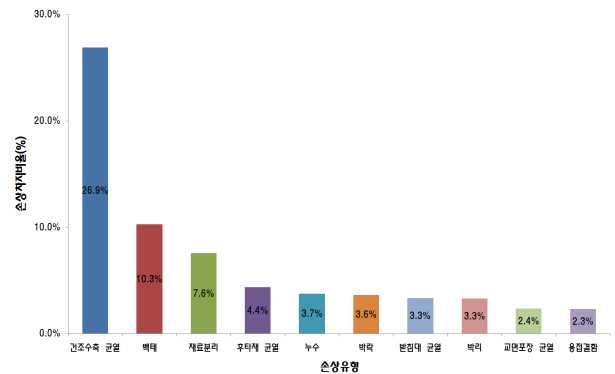
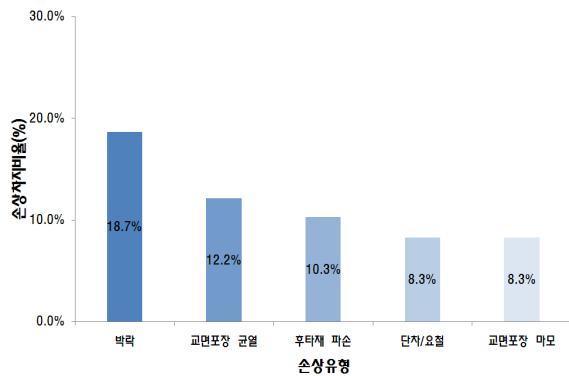
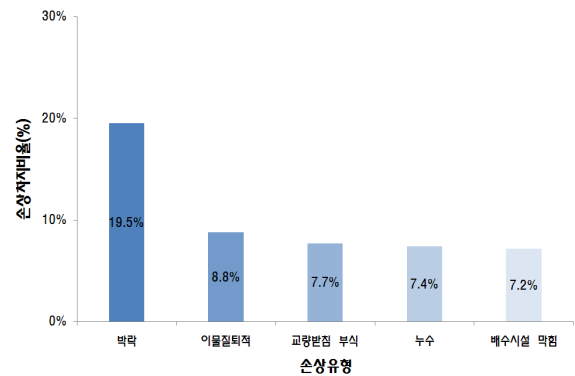
Fig. 1 고속도로 교량 주요 손상 유형

(a) 10대 손상(통칭) 유형

(b) 10대 결함 유형

(c) 5대 손상 유형

(d) 5대 열화 유형

고속도로 교량에서 발생하는 주요 손상을 분류하기 위해 전체 손상 중 특정 손상이 차지하는 비율을 분석하였다. 분석결과로부터 선정된 고속도로 교량의 10대 손상유형(결함 및 열화 포함), 10대 결함, 5대 손상 및 5대 열화를 Fig. 1에 나타내었다.

고속도로 교량의 10대 손상유형을 나타낸 Fig. 1(a)에 의하면 상위 5개의 손상유형은 콘크리트 부재에서 일반적
