# 88올림픽 고속도로 기존 남원교 철거공사 시 현장 안전관리 사례

본 자료는 노후 교량인 남원교(DB-24/DL-24, 폭 11.7m, 연장 110m)의 해체 공사를 시행함에 있어 작업 중 발생할 수 있는 위험요인과 현장에서 실질적으로 적용시켰던 안전관리 사례들에 대하여 기술했다.

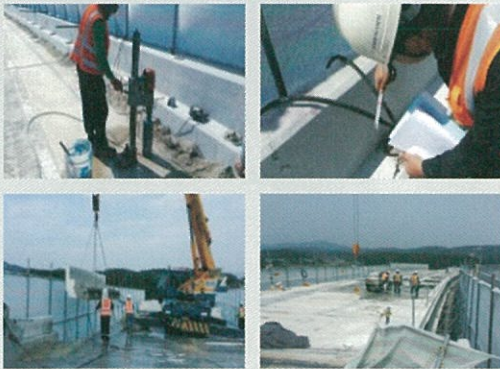
기존 남원교의 해체공사 중 상부 슬라브 난간 해체 시 사전에 인양홀을 천공하고 중량물에 맞는 인양로프를 사용하여 인양하고 인양 후 단부에는 안전로프를 설치하여 작업자의 추락사고 예방에 만전을 기하였다(그림1 참조).

그림 1. 사전 인양홀 작업

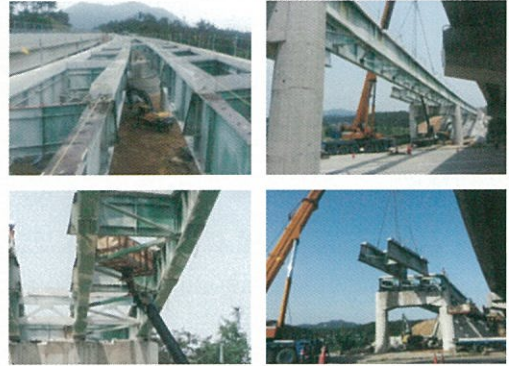
거더 인양 시에는 인양로프 줄길이 작업자와 산소 절단작

업자의 안전확보를 위해 인양 전에 거더 상부에 안전로프를 설치하고, 거더의 4개소에 인양로프 설치 및 확인 후 거더부재의 절단 작업 시 고소작업차 작업대에서 안전하게 절단작업을 하도록 하였다(그림2 참조). 또한 산소절단 작업 시 불꽃 비산방지를 위해 불꽃 비산 방지포를 사용하여 화재예방에 만전을 기하였다.

그림 2. 거더 인양작업
