폭발의 위험성에 의한 선박화재의 사고사례 분석

유지선* · 정영진*,**†

Study on the Ship Fire Analysis According to Explosion Hazard

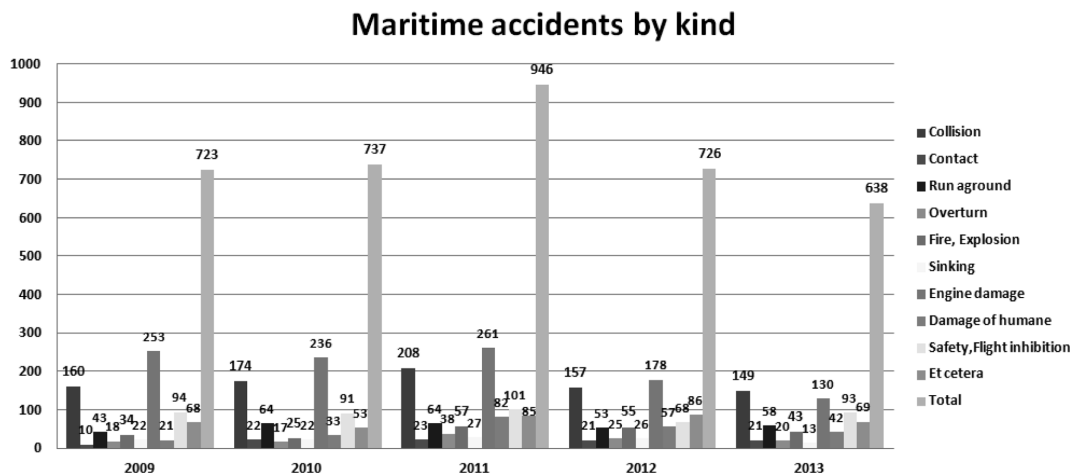
Figure 1. 2009~2013 years statistical analysis of maritime accidents by kind: Ministry of Oceans Fisheries⁽¹¹⁾.

Figure 1에서 2009~2013년간 사고 종류별 해양사고 발생현황을 나타내었다. 기관손상과 충돌로 인한 사고가 가장 많이 발생했는데, 2011년까지 기관손상이 가장 큰 원인으로 작용했고 2012년에는 기관손상과 충돌로 인한 사고

가 비슷하게 일어났고, 2013년에는 충돌이 더 큰 원인으로 작용했다. 반면 화재·폭발로 인해 일어난 선박사고는 기관손상, 충돌, 안전·운항저해 등 다음으로 좌초와 비슷하게 발생하고 있지만 2012년 7.58% (55건)으로 가장 높았고, 2009년 4.70% (34건), 2010년 3.39% (25건), 2011년 6.03% (57건), 2013년 6.74% (43건)로 지속적으로 증가하는 양상을 보였다. 화재·폭발로 인해 일어난 선박사고는 안전 불감증과 함께 안전의식 부족, 화학물질, 선박의 노후화, 소방장비 관리 결함 등 사고원인의 범위가 광범위하고 인명피해가 크게 나타나 다른 사고 종류에 비해 위험성이 매우 높다. 이를 더 자세히 알아보기 위해 국민안전처 국가화재정보센터⁽¹²⁾에서 통계자료를 살펴본 후 Figure 2의 그래프를 나타내었다.

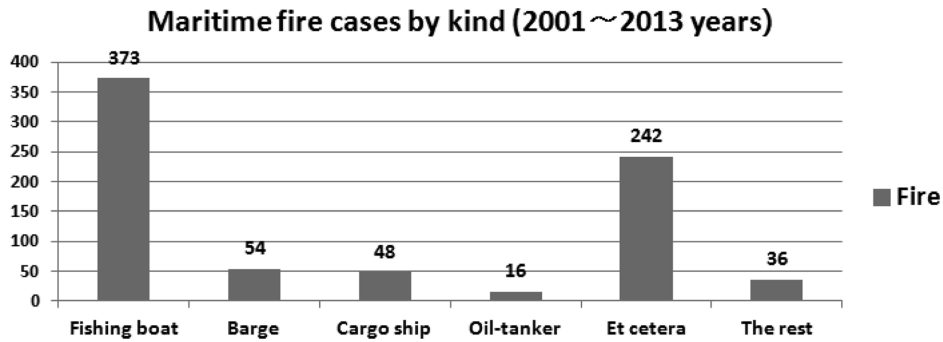
Figure 2. 2001~2013 years statistical analysis of maritime fire cases by kind: Ministry of Public Safety and Security⁽¹²⁾.

Figure 2에서는 선박 종류에 따른 화재 건수를 나타내었다. 여기에서는 크게 화재가 발생했던 어선, 바지선, 화물선, 유조선, 기타선박으로 구분해 나타냈고 그리고 마지막으로 작은 부분을 차지한 수상레저기구, 함정, 특수작업선, 외항선, 유람선의 화재건수를 그 외 선박으로 묶어 나타내었다.

Figure 2에서 나타낸 바와 같이 어선이 가장 많은 부분을 차지했고, 그 다음으로 바지선, 화물선, 유조선 등으로 나타났다. 어선은 배의 노후화, 무리한 조업, 취급 불량 및 결함 등에 따른 문제점을 갖고 있고 사용빈도가 다른 선박보다 높아 사고 발생률도 높다고 판단된다.

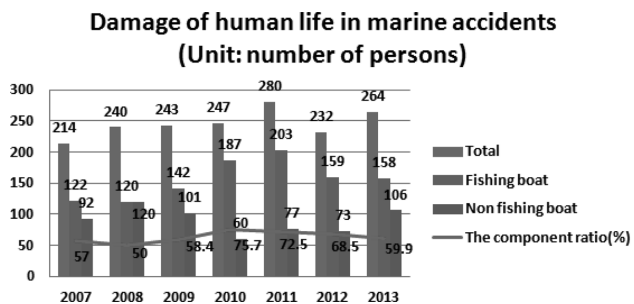
Figure 3. 2007~2013 years statistical analysis of damage of human life in marine accidents: National statistical office⁽¹⁰⁾.

Figure 3에서는 2007~2013년도의 전체 해양사고의 인명피해를 나타냈다. 크게 어선과 비어선으로 구분했고, 구성비(%)를 함께 나타냈다. Figure 3의 그래프에 나타낸 바와 같이 2010년도도 다른 년도에 비해 높게 기록되었다. 2010년 3월 26일에 발생한 천안함 침몰사건은 40명의 사망자와 6명의 실종자의 인명사고를 냈고, 2010년 4월 2일에 발생한 98금양호 침몰사건은 천안함 침몰 현장에 수색하다 일어난 사고인데 2명의 사망자와 7명의 실종자로 남아 천안함과 98금양호 침몰사건으로 인해 인명피해가 높게 기록되어 졌다고 판단된다.

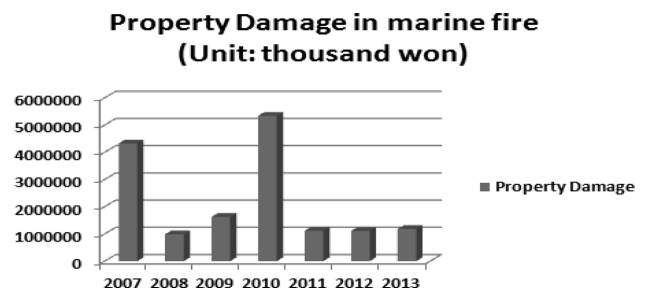
Figure 4. 2007~2013 years statistical analysis of property damage in marine fire accidents: National statistical office⁽¹⁰⁾.

Figure 4에서는 2007년~2013년의 선박화재 재산피해를 나타내었다. Figure 4에 나타낸 바와 같이 2007년도와 2010년도에 특히 많은 재산피해가 나타났는데, 이는 2007년 허베이 스피리트 호 원유유출 사건과 2010년에 일어난 천안함 침몰 사건, 98금양호 침몰 사건이 원인인 것으로 볼 수 있다. 이는 선박 대형사고가 발생한 연도에서 재산피해를 나타내는 막대그래프가 가장 높게 나타난 것으로 알 수 있다. 이처럼 선박사고는 대형 사고로 이어질 가능성이 커 많은 피해를 야기할 수 있으므로 이에 대한 대처방안을 세워야 한다.
