## 마그네슘 합금에 대한 DLC 코팅의 온도에 따른 마찰기구 해석

### Friction Behavior of DLC Coating Slid Against AZ31 Magnesium Alloy at Various Temperatures

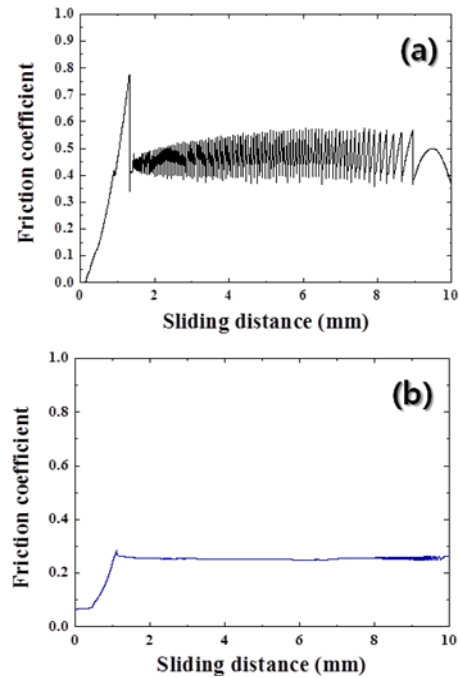
Fig. 3 Variation of friction coefficient as a function of sliding distances during sliding of the AZ31B Mg alloy against the STD-61 tool steel: (a) uncoated, (b) DLC coated

상온에서 AZ31 마그네슘 합금의 1 stroke 마찰시험을 코팅되지 않은 STD-61 금형강 시편과 DLC 코팅된 STD-61 금형강 시편에 대하여 행하고, 시험 중 미끄럼거리에 따라 변화한 마찰계수를 Fig. 3에 나타내었다. 코팅되지 않은 STD-61 금형강에 대해 시험된 경우, 마찰시험 초기(미끄럼거리 약 0~1.6mm)에 마찰계수가 급격히 증가하여 0.8에 이르고 이후 순간적으로 감소하여 0.4의 마찰계수를 나타내었다. 이후 미끄럼 거리가 증가함에 따라 마찰계수가 증가하고 감소하는 거동이 반복(stick-slip 현상) 되었다. 이와 달리 DLC 코팅된 금형강으로 시험된 경우에는 마찰계수가 약 0.25~0.27 의 값으로 비교적 낮고 일정하게 유지되는 모습을 보였다. Fig. 4는 상온에서 마찰 시험 후 코팅되지 않은 STD-61 금형강과 DLC 코팅의 표면을 실체현미경으로 관찰한 사진이다. 코팅되지 않은 STD-61 금형강 표면에 흰색으로 보이는 것은 EDS 분석 결과 AZ31 Mg 입자가 천이 되어 있는 것으로 확인되었다. 코팅되지 않은 STD-61 금형강과 달리 DLC 코팅의 표면에서는 마그네슘 합금의 천이가 관찰되지 않았다.

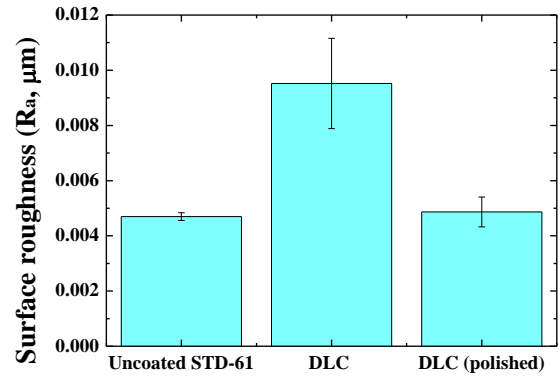
**Fig. 7** Average surface roughness (Ra) of the uncoated STD-61 tool steel, as-deposited and polished(1µm diamond suspension polishing) DLC coatings

보였는데 이는 코팅 표면에 형성되어 있는 scratch 등의 결함부로부터 천이현상이 시작되어 galling이 발생하기 때문으로 설명하였다. 따라서 250°C에서 DLC 코팅이 galling 현상을 억제하지 못하고 마찰계수가 높았던 원인 규명의 일환으로, DLC 코팅의 표면조도의 영향을 살피고 마그네슘이 응착된 부분에서 DLC 코팅의 표면 결함 여부를 확인하였다. Fig. 7에 코팅되지 않은 STD-61 금형강 시편(표면 연마됨), 표면 연마되지 않은 DLC 코팅, 1µm diamond

suspension으로 미소연마된 DLC 코팅의 평균 표면조도(Ra)를 비교하였다. 미소 연마되지 않은 as-deposited 상태 DLC코팅의 평균표면조도는 약 0.01 µm로 코팅되지 않은 금형강 표면의 표면조도인 0.005µm에 비해 약 2배 이상 높은 값을 보였다. 미소 연마된 DLC 코팅의 표면조도는 코팅되지 않은 금형강과 비슷한 값을 보였다. 그러나, 더 낮은 평균 표면조도를 지녔음에도 불구하고, 미소 연마된 DLC 코팅층은 연마되지 않은 DLC 코팅층보다 250°C에서 더 높은 마찰계수를 나타내었다(Fig. 8). 250°C 마찰 시험 중 galling이 발생한 시편 표면에 응착된 Mg 합금을 기계적으로 제거하고, 원래의 DLC 코팅층을 광학현미경으로 관찰한 결과를 Fig. 9에 나타내었다. Fig. 9의 DLC 코팅층에서는 박리 또는 표면 결함 등이 관찰되지 않는다. 이들 결과는 250°C에서 DLC 코팅에 발생한 Mg 합금 응착이 DLC 코팅의 표면 결함으로 인한 기계적인 작용에 의한 것이 아니고, 높은 온도에서 발생한 DLC 코팅의 구조 변화에 의한 것임을 시사한다.

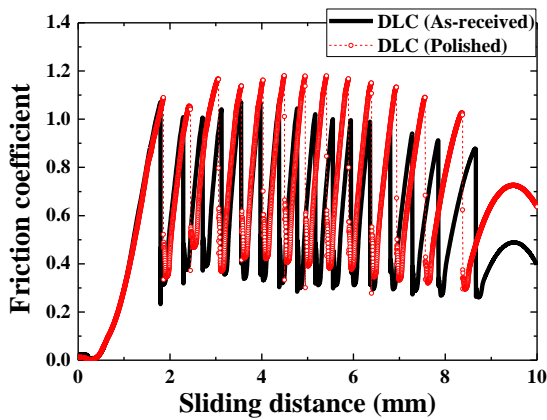
**Fig. 8** Variation of friction coefficient of the as-deposited and polished DLC coating as a function of sliding distances(1-stroke test, 400 N, 0.2mm/s, 250 °C, against the AZ31 Mg alloy)
