## NDT 기법을 이용한 가공배전선로 내부 열화 진단장치 개발

### Development of Diagnostic Device for Internal Degradation in Distribution Line Using NDT Method

**Abstract:** At present, the development of a detection device in order to prevent accidents due to wire deterioration in the distribution lines is required. Distribution line is not possible to check the internal state in a normal way because it is covered with the coating. Accordingly, various eddy current techniques that is the non-destructive test (NDT) techniques have been applied to solve this problem. In this paper, we have seen examining the characteristic change of the eddy current sensor according to the simplified shape of the sensor in order to solve the problems for the simplified shape that is generated when the simulation for the shape of the eddy current sensor.

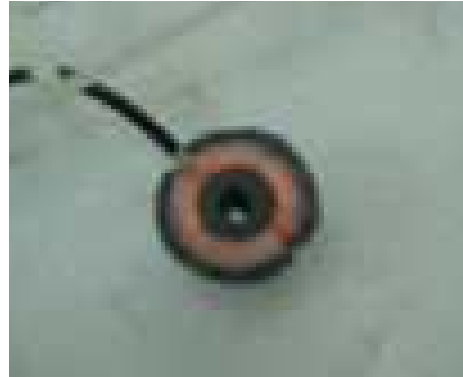
**Fig. 1.** Shape of the eddy current sensor.

와류 센서의 모델링을 위해 유한요소법을 이용한 FULX 12 프로그램을 이용하였으며, 유한요소법은 다른 수치해석 방법들에 비하여 해석영역의 분할이 용이하고, 풀어야 할 행렬의 성김도가 높다는 장점을 가지고 있다 [3]. 적용된 와류센서의 구조는 그림 1과 같이 중앙에 페라이트 재질의 코어를 중심으로 코일을 300회 감은 구조로 코일의 턴수를 간략화 했을 때의 자계 특성을 조사해 보았다.

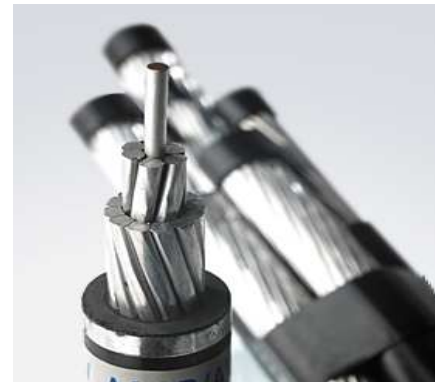
**Fig. 2.** Shape of the distribution line.

그림 2는 배전선로의 구조를 나타낸 것으로 전선의 중심에는 강철 재질의 강심이 있고, 그 주변은 알루미늄 재질의 연선이 꼬여져 있으며, 외부에는 XPLE 절연층으로 감싸져 있다. 단순화를 위해 내부 연선 및 강심을 하나로 형성했을 때의 자계 특성도 조사하였다.

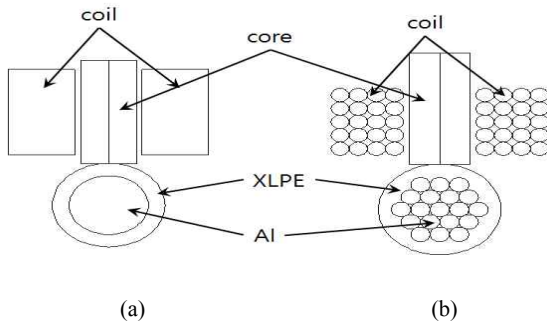
그림 3은 모델링 형상을 나타낸 것으로 그림 (a)는 단순화한 형상을 나타내고 있으며, 그림 (b)는 세밀하게 형상화한 것이다.

Fig. 3. Modeling of shape. (a) simplify and (b) subdivide.

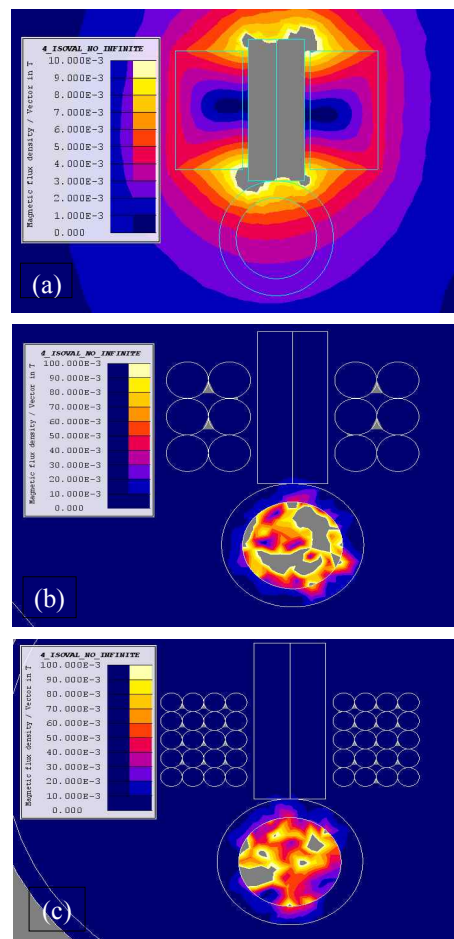
Fig. 5. Flux density of CVL series. (a) CVL00, (b) CVL01, and (c) CVL02.

그림 (a)는 코일에 흐르는 전류를 0.69 A로 설정하였으며, 그림 (b)는 I는 0.115 A로 턴수가 6개이므로  $6 \times 0.115 = 0.69$  A의  $I_B$ 로 한면의 전류값은 동일하게 설정하였다.

코일의 형상에 무관하게 코어 중심에서의 자계의 세기는 1.8327 T의 값을 나타내고 있으며, 이는 형상에 관계없이 코어에 형성되는 자계의 세기는 같음을 알 수 있었다. 그러나 코어 좌우의 자계 분포는 CLV00에서 정확히 대칭적인 형상을 나타낸 반면 코어를 분리시킨 형상에서는 positive 영역(코어의 왼편)의 전류를 공급한 쪽에 자계가 편중되는 현상을 나타내었다.

그림 5는 CLV계열의 자장분포를 나타낸 것이다. 코일 단면을 통과하는 전류값( $I_B$ )을 직렬로 연결한다고 가정하여 식 (1)과 같이 계산하였다.

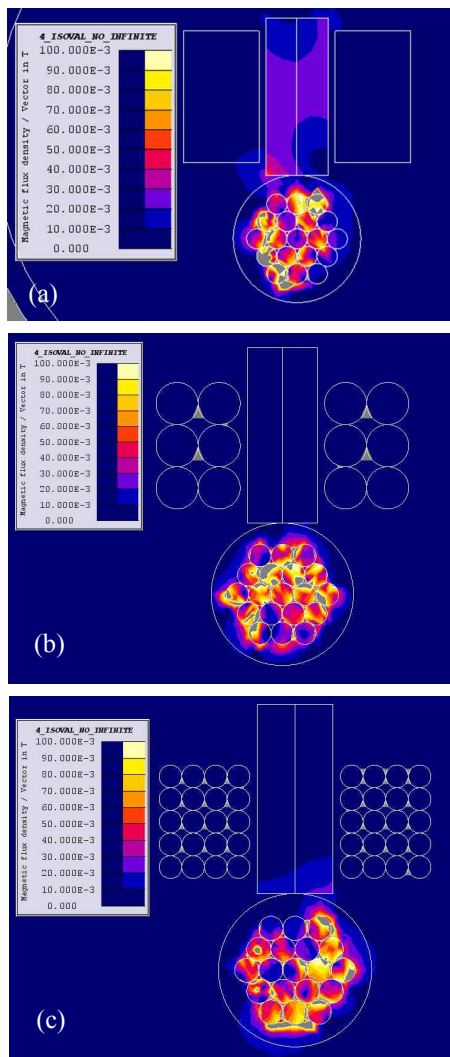
**Fig. 6.** Flux density of CLV series. (a) CLV00, (b) CLV01, and (c) CLV02.

그림 6은 CLV 계열에서의 자계분포를 나타낸 것으로 코어 중심에서의 자계의 세기는 CVL 계열과 동일한 값을 나타내었지만, 코일 턴 수의 증가에 따라 대칭성이 positive 영역에서 negative 영역으로 코어면

에서 이동하는 것을 확인할 수 있었다. 전선 내부에서의 자계 분포는 코어의 자계 분포는 불규칙성을 가지고 있으며, 코어 자계가 negative 영역으로 이동함에 의해 전선 내부의 자계도 negative 영역에 근접한 전선에 자계가 집중되는 현상을 확인할 수 있었다. 또한 CVL 계열에 비해 CLV 계열에서 전선의 하단부까지 자계가 집중되는 현상을 볼 수 있는데 이는 전선 사이에 공극 부분에 의해 자계의 아래쪽까지 전달되기 때문이라고 사료된다.
