풍력발전기의 사고 발생요인의 분류

A Classification on the Causes of Wind Turbine Accidents

Abstract: The production of electricity from wind energy is noticed as economic power generation system in the natural resource. Lately, since lots of wind turbine have installed globally, the accidents have increased gradually. In this paper, we classified domestic information for 10 years, information of new energy and industrial technology development organization(NEDO) for 4years and caithness windfarms information forum(CWIF) for 15 years according to part and cause of wind turbine accident . We found that the main causes of accidents are storm, lightening and carelessness. The results of classifying and analyzing the informations, should be used to take measures on the accident prevention of wind turbine.

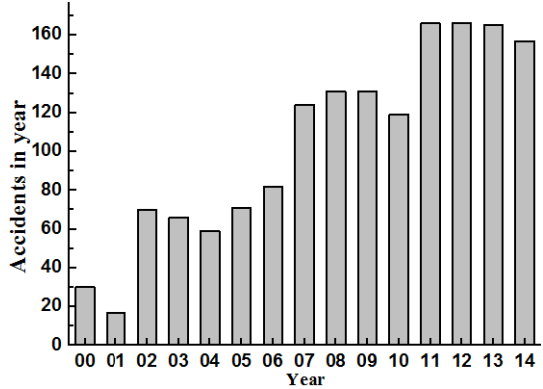
Fig. 1 Accidents in year

풍력발전기에서 발생한 사고 데이터는 Fig. 1에 나타난 것처럼 2000년부터 2014년까지 15년간 총 1,443건에 대한 자료이다.⁴⁾ 상기 기간 동안 발생한 사고에 대해 유형별로 정리하여 Table 4에 나타내었다. 그중에서 가장 많은 빈도수를 차지한 것은 블레이드의 손상(19%)이고, 다음으로 인명사고(18%), 구조적손상(10%), 화재(9%) 등의 순이다. 이러한 사고에 대하여 사고원인과 발생부위를 확인해 본다.
