브레이크 디스크의 산질화처리가 부식지연 및 제동특성에 미치는 영향에 관한 연구

A Study of Effects of Ferritic Nitrocarburized Brake Disc on Its Corrosion Resistance and Braking Performances

ABSTRACT

FerriticNitroCarburizing (FNC) cast iron brake discs is known to improve corrosion resistance and brake creep groan noise as well as prevent corrosion-induced pulsation. But, it is necessary to treat honing machining on braking surface to avoid grinding noise during braking.

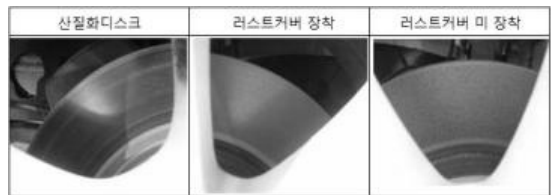
Fig. 3 Outside features of current and FNC disc for domestic environment

산질화디스크의 방청성능을 현 사양과 비교평가를 하기 위해 국내 시험차량에 장착하여 실외에서 6월부터 10월까지 방치시험을 진행하였다. 여름 우기철인 관계로 7~8월에 많은 강우량과 다습한 기후조건에서도 4개월간 시험한 결과 아래와 같은 결과를 얻을 수 있었다.

특이한 점은 커버 없는 디스크는 방치 후 9일째날부터 제동면에서 발청이 되기 시작하였으며, 1개월째 날에는 심한 적녹이 형성되었다. 리스트커버가 장착된 디스크는 1개월이 지난 시점부터 제동면에서 서서히 발청이 시작됨을 확인할 수 있었다.(Fig. 3)

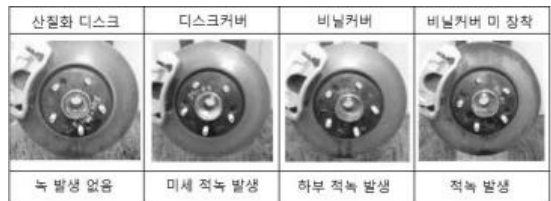
Fig. 4 Outside features of current and FNC disc for north America environment

또한, 북미판매차량의 산질화 효과를 검증하기 위해 산질화사양, 디스크커버, 비닐커버 및 커버 미 장착조건으로 각 4가지 사양별액셀조립품에 장착하여 3개월간 실외방치를 진행하였다. 국내시험결과와 마찬가지로 산질화디스크는 전 방치기간 84일 중 21일간(25%)의 강수량에 노출되었음에도 불구하고 제동면에 전혀 녹이 관찰되지 않아 방청성능이 매우 우수함을 재확인할 수 있었으며, 디스크커버와 비닐커버 순으로 녹 효과가 있음을 알 수 있었다.(Fig. 4)

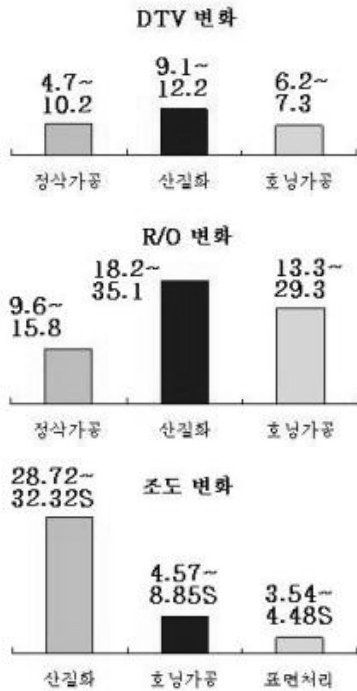
Fig. 8 Change of DTV,R/O, roughness after finished machining, nitrocarburization and honing machining

질화 처리 후 디스크의 DTV (Disc Thickness Variation), R/O (Run Out), 조도를 측정 한 결과 처리 전 대비 기준치를 초과하는 결과를 얻었다. 이는 노내에서 610 ℃의 분위기 온도에서 약 4~5시간 동안 열처리를 하는 과정에서 디스크 소재의 변형(Distortion)으로 발생하는 것으로 더욱이 제동표면에는 반응가스인 암모니아 가스(NH3)에서 분해된 질소(N)원자들이 철(Fe) 표면내로 침투하면서 철 구조의 변형이 발생되어 미세돌기(Tiny Swelling)들이 형성되는데 이로 인해 제동시 Stick-slip Effect에 의한 캘리퍼의 진동이 전달계를 통해 차체로 전달되어 그라인딩성 소음이 발생되었다. 이를 해결하기 위해 제동면의 미세돌기를 호닝가공으로 제거한 후 실차 소음평가를 진행한 결과 일반디스크와 동등한 7점 수준의 결과를 얻을 수 있었다.(Fig. 7)

다만 호닝가공(10초)에 의해 제동면에 형성된 질화층이 손상(약15μm)되어 방청성능의 저하가 우려되기에 호닝 가공/비가공 디스크를 제작하고, 고온/다습조건(35 ℃×RH 100 %×4일간)으로 시험한 결과 동등 수준의 성능이 확보되고 있음을 확인할 수 있었다. 이는 일정량의 질화층이 잔존해 있기에 가능한 것으로 보이며 향후 디스크 사용수명을 향상시키기 위해서 질화층의 두께를 증대하는 방안에 대한 연구를 지속할 예정이다.(Fig. 8-9)

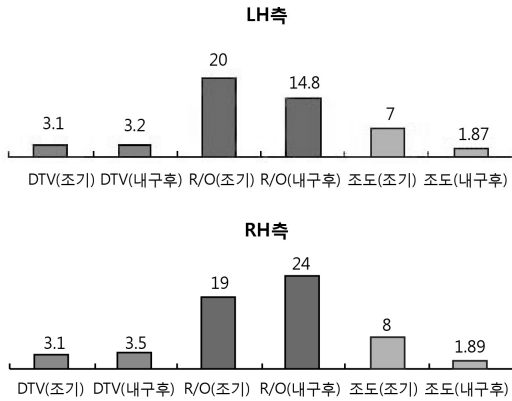
Fig. 12 Measured performance result of tested FNC disc

디스크 두께 및 런아웃의변화량은 매우 적었으며, 제동면의표면거칠기가 내구가 진행되면서 매우 양호한 수준으로 진전됨을 알 수 있었다.(Fig. 12)
