전기철도 전차선로의 설치 상태 판단을 위한 복합검측 기술 구현

Implementation of Multi-functional Type Condition Monitoring System for Railway Catenary Systems

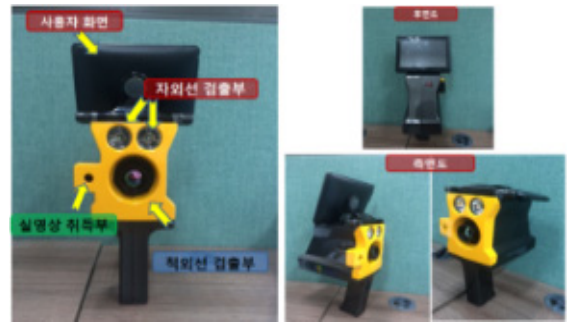
그림 1 전차선로 복합검측장치 사진

Fig. 1 Picture of multi-function fault inspection system for railway catenary system

역을 검출 할 수 있도록 구성하였으며 태양광의 자외선에서는 반응하지 않도록 구성하였다. 공급 전압은 400 V에서 500 V로 구성하였고 민감도는 1,000 CPM이다. 검측장치는 장거리의 전차선로를 도보 순시 중 사용이 가능하도록 휴대용으로 디자인 하였다. 특히 4시간 동안 사용이 가능하도록 배터리 용량을 확보하였으며 복합 검측 중 실제 영상이 저장 가능하도록 CCD 타입의 카메라를 복합 하여 적외선, 자외선 및 실영상 값이 저장되도록 구성하였다. 그림 1에 전차선로 복합 검측장치 사진을 나타내었다. 복합검측장치는 그림 1에서와 적외선 검출부, 적외선 검출부 및 실영상 검출부로 구성된다. 또한 각 검출 부에서 DB를 수집하고 이를 처리하여 화면에 표시하며 저장하도록 구성하였다. 자외선 검출 부는 전기적 결함에 의해 발생하는 자외선을 검출하며 자외선 신호의 세기, 및 횟수를 측정하여 처리한다. 실영상은 진단 대상을 실영상 데이터로 수집하여 저장함으로 보고서 작성 및 현장 사진 등 비교를 위해 사용하도록 구성 하였다. 적외선 검출 부는 전기적 결함에 의해 발생하는 적외선을 검출하여 사용자 화면에 영상으로 구현하며 영상에는 최고 온도 자동 표시와 그 외 최고 10개 Spot에 대한 온도 정보를 비교 분석할 수 있도록 사용자 화면에 표시할 수 있도록 구성하였다. 검측시스템 후면은 7인치 화면에 모든 측정 데이터가 표시될 수 있도록 구성하였으며 개폐 구조로 운용이 용이하게 구성하였다. 그림 2에 적외선 및 자외선 복합검측 장치의 프로그램 운영 화면을 나타내었다. 프로그램은 날짜, 시간, 작업구간, 기자재번호, 온도, 습도와 같은 진단 장소 및 환경에 대한 사항 입력이 가능하도록 사용자 입력

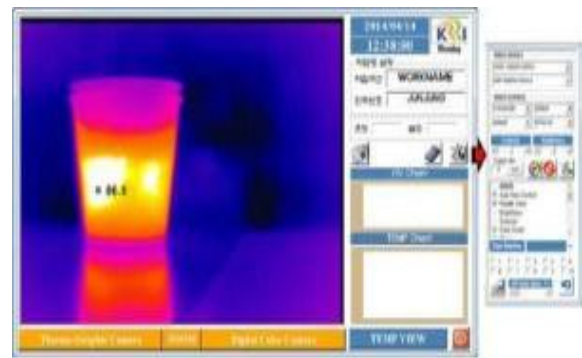
(a) 운영화면

그림 2 적외선 및 자외선 검측시스템 운영화면 및 측정 순서

Fig. 2 Picture of operation windows for UV and IR inspection systems and measurement processing of inspection system

가능이외에 작업구간 등을 입력이 가능하도록 구성하였으며 영상 보정 및 조정, 최대 10값 온도 표시 마커 등의 기능을 수행하도록 구성하였다. UV Chart는 코로나, 아킹, 트랙킹 등에 의해 발생하는 자외선을 검출하여 그래프를 나타낼 수 있도록 하였고, Temp Chart는 영상에 표시된 온도값을 최대 10 Point까지 그래프로 표시하여 온도변화 트렌드 분석이 가능하도록 하였다. 적외선 및 디지털카메라를 선택하여 화면에 표시하며 줌 기능을 통해 화면을 확대하여 볼 수 있도록 구성하였다. 그림 2(b)에 자외선 및 적외선 검출 순서도를 나타내었다. 이상 발생 시 3회 이상 이상신호를 재 측정하도록 하여 각 부품의 특성에 따라 검출이 되도록 구성하였다.

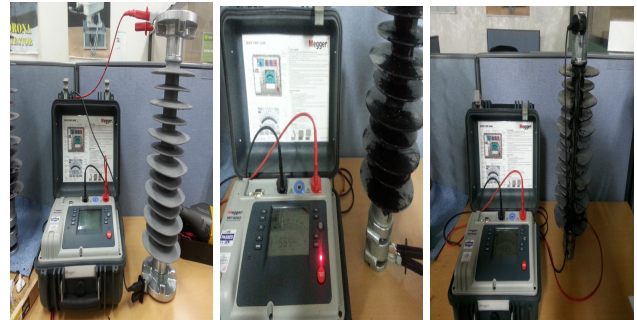
그림 3 절연성능 시험 사진

Fig. 3 Picture of insulation performance testing

본 논문에서 개발된 전차선로 적외선 및 자외선 검측장치는 기계적 전기적 특성을 온도와 코로나 등 자외선 발생을 복합 검측 장치로 구성하였다. 성능 검증은 자외선의 경우 고속철도 전차선로 400 km/h 선로에 구성된 폴리머타입의 애자를 이용하여 성능을 평가하였다. 폴리머 애자의 경우 임의로 오염 및 회손 시키고 절연저항계 10 kV용을 이용하여 절연저항을 측정하였다. 3개의 폴리머애자는 절연 저항값은 각각 1.79 TΩ, 16.8 GΩ 및 564 MΩ으로 각각 나타났으며 그림 3에 절연성능 시험 사진을 나타내었다. 절연 저항이 측정된 애자류는 본 논문에서 제안한 자외선 센서를 이용하여 13.4 kV 및 22.9 kV 인가 시 최고 검출되는 거리를 측정하였다. 검측결과 절연 저항 1.79 TΩ, 16.8 GΩ 및 564 MΩ 애자의 13.4 kV 인가 최소 검측거리는 미 검출, 1.5 m 및 0.45 m 결과로 나타났으며 표 2에 결과를 나타내었다. 절연저항에 따라 애자의 거리가 일정하지 나타나지 않은 이유는 임의 훼손에 따른 위치 및 성능변화로 판단되며 성능기준을 별도로 축출하기 위해 절연성능 500 MΩ의 애자를 13.5 kV 인가에 따라 코로나 검출 양을 시험하였다. 시험결과 14 m의 진단거리에서는 71 UVP가 검출되었으며 20 m의 진단거리에서는 53 UVP가 검출되었다. 이러한 결과는 일반적인 검출 거리에 따라 자외선 검출이 용이하게 검출 되는 것을 나타낸다. 복합검측장치의 적외선 성능시험은 적외선 검출 성능 시험을 통해 적외선 검출부의 온도 분해 능력을 평가하였다. 분해능 시험은 적외선 온도 분해능 시험 ASTM E-1213 규격에 따라 시험하였다. 시험결과 온도분해능은 0.07℃로 나타났으며 이러한 결과는 일반적인 요구사항인 0.1℃에 비해 매우 낮은 수치이다. 그림 4에 호남고속철도 정읍, 익산구간에서의 400 km/h 전차선로 결합탐타를 위한 세부 사진을 나타내었다. 그림에서와 같이 호남고속철도 전차선로의 애자류 및 금구류 이상 발생에 대해서 적외선 및 자외선 복합검측장치를 이용하여 검출하였다. 세부 시험방법은 적외선의 경우 단상 온도비교법을 이용하여 상대온도차이(5℃ 이하 일 때 절대 온도차이(20℃ 때 각각 정상치로 판단하였으며 방전검출은 1분 회 5회 미만일 때에 정상으로 판단하였다. 호남고속철도의 경우 총 5개소 시험결과 적외선 및 자외선 관련 이상온도와 방전은

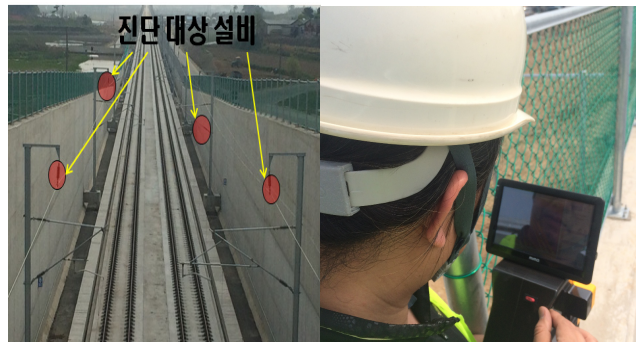
그림 4 호남고속선 정읍-익산간 Test-bed 현장 시험 사진

Fig. 4 Picture of multi-function fault inspection system on OCL (Overhead Contact Line) in Honam high-speed Line

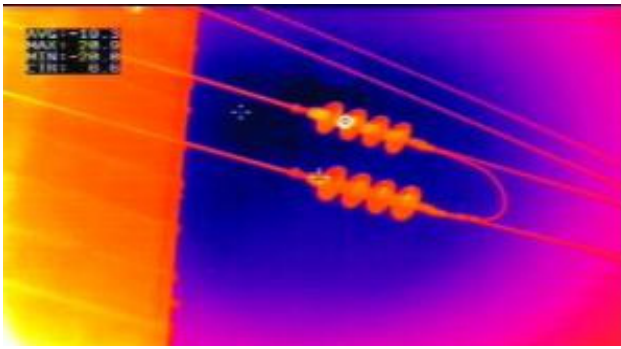
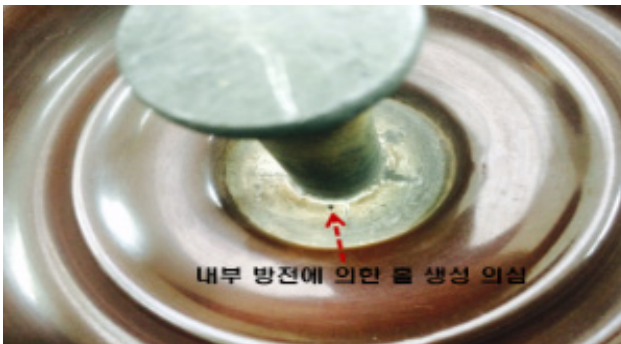
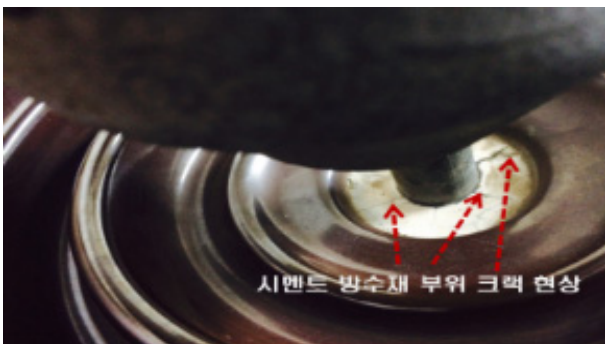
(a) 복합진단 사진

(b) 세부 결합사진

(c) 방수재 부위 크랙 발생사진

그림 6 광역도시철도구간 전차선로 현수애자 및 금구류의 진단 결과

Fig. 6 Test results for suspension insulator system in metro line

그림 6에 도시철도구간 전차선로 현수애자 및 금구류의 진단 결과를 나타내었다. 그림에서와 같이 현수애자 2번 금구에 이상 현상이 발생됨을 알 수 있었고 주변 동일한 기자재와의 온도차는 20℃였다. 상대온도차 20℃ 애자를 철거 후 세부 사진은 그림 6

에 나타내었다. 철도구 관찰 결과 그림과 같이 현수 애자에 핀홀이 형성됨을 알 수 있으며 내부방전이 외부로 발산하여 나타난 결과로 외부의 미소 크랙에 의해 내부에 수분이 침투가 원인은 것으로 판단된다. 애자류에 수분이 침투되면 온도변화에 따라 팽창과 수축이 되어 내부 결함이 발생되어 균열을 가속시키고 내부 방전에 의해 핀홀이 발생되게 된다. 수거된 시료는 5,000 V megger를 이용해 측정하였으며 측정값은 20 MΩ이 나타나 절연에는 큰 이상은 없었으나 누설전류라 300 mm 정도 발생되었다.
