화재 실험에 따른 철근 콘크리트 보의 재료특성 연구

Investigation of Material Characteristics of Reinforced Concrete Beam After Exposure to Fire Test

Abstract: Concrete is inherently a good fire-resistance material among all other construction materials and protects the reinforcing steel inside. This study investigates the material characteristics of concrete and steel bar inside the full scale reinforced concrete(RC) beam exposed to fire test. The fire test specimen was 4 m long and the test was conducted under no loading condition following KS F 2257. Fire source is simulated by ISO 834 and number of thermocouples were installed to measure temperature variation of surfaces and inside of the beam. The measured compressive strength of cored specimen, which was exposed to fire test, was 11 MPa, about 66% lower than the strength before exposure. The yielding strength of steel bar also decreased about 75 MPa, about 17% lower. The measured temperature of protected steel bar was around 649°C, the critical limit, after 4 hour exposure.

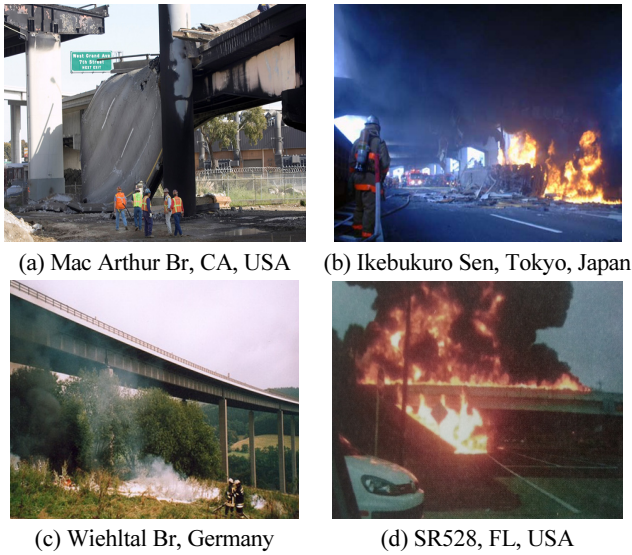
Fig. 2 Bridge fire events caused by underneath fire

(a) Mac Arthur Br, CA, USA (b) Ikebukuro Sen, Tokyo, Japan
(c) Wiehlal Br, Germany (d) SR528, FL, USA

유류와 같은 위험물을 운송하는 탱크로리의 전도, 추돌사고로 인해 발생한 대형화재가 교량의 붕괴나 큰 손상을 초래하는 사례가 외국에서도 보고되고 있다. 대표적인 교량 화재로는 2007년 미국 캘리포니아에서는 샌프란시스코 Bay Bridge 에 진입하는 고가교에서 유조차의 전복으로 교량 위에서 발생한 화재에 의해 상부교량이 수십 미터 가량 낙교 하는 사건이 발생하였다(Fig. 2(a)). 이 화재로 일평균 28만 명이 이용하는 도로가 폐쇄되어 출·퇴근 시 혼잡을 일으키는 동시에 물류·운송업계에 막대한 피해를 초래하는 등 심각한 사회적 손실이 발생했다. 이후 교량 개통까지는 약 26일이 소요되었으며 그 소요비용만 해도 약 5,000,000달러(약 60억 원)가 투입되었다. 그 외 2008년 일본 동경의 Ikebukuros Sen 고가교 화재(Fig. 2(b)), 2004년 독일의 Wiehlal 교량화재(Fig. 2(c)) 및 미국 플로리다 주의 State Road 528 연결 고가교(Fig. 2(d)) 등의 교량화재 사고가 교량하부에서의 차량화재 또는 사고로

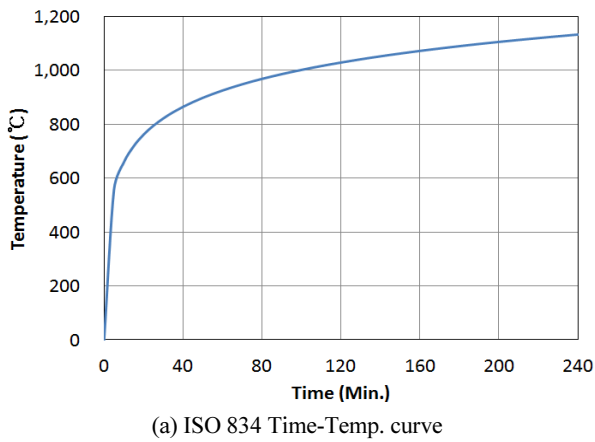
Fig. 7 ISO 834 Time-Temp. curve and monitoring system

Fig. 7(a)는 화재실험에서 적용된 온도곡선이며 국제 규격

에 맞는 ISO 834 온도곡선을 사용하였다. 하중가열은 Fig. 7(b)의 자동제어 장치로 수행되었으며 계속된 온도는 실시간으로 저장되었다. 가열 종료 후 상온까지 대기 중에 노출시켜 자연냉각을 실시하였고 이후 콘크리트 코어 및 철근 채취를 완료하였다. Fig. 8은 RC 보의 화재 노출 실험 전경이다. 가열을 위한 열원은 가열챔버 하부 측면에 일정 간격으로 위치하고 있으며 챔버 내부의 공기가 가열되면서 RC 보에 열에너지로 전달되는 가열시스템이다.

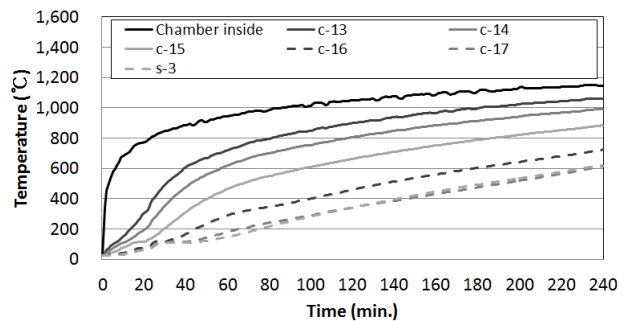
Fig. 9 Temperature of bottom surface at 1/4 span

Fig. 9와 Fig. 10은 ISO 834 온도곡선으로 가열된 보 시험체에 설치된 열전대의 온도계측 결과이다. 고온챔버 내의 실측 온도는 화재시험 시작 후 약 5,200초(약 87분)에 1,000°C에 도달하였으나, 시험체 표면에 위치한 최대 온도검출 열전대 C-13의 경우 약 5,200초에 800°C를 조금 넘는 수준의 온도분포를 보이며 온도격차가 약 200°C 발생하였다. 이후 화재시간의 경과에 따라 온도격차가 100°C이내의 수준으로 낮아지는 것을 확인하였다. 이는 열원과 RC 보 사이의 떨어진 거리가 있기 때문에 가열된 챔버 내부 공기가 콘크리트 하면에 온도하중으로 작용하는 시간차가 존재하기 때문으로 판단된다. 따라서, 적용된 온도곡선일지라도 가열 환경에 따라 콘크리트 부재가 직접 받는 온도하중은 차이가 있을 수 있기 때문에

열전대와 같은 실제적인 온도계측이 필요하다. 또한, 콘크리트 피복두께에 따른 온도분포는 피복의 두께가 깊어질수록 온도가 저하되는 일반적인 상황을 나타내었으며 깊이별로 그 차이가 커졌으나, 온도증가의 경향은 유사한 것을 확인하였다. 화재 실험 결과, 철근의 경우, 콘크리트 내화피복에 의하여 적절히 보호되어 있기 때문에 4시간의 화재 실험 후 온도는 하면 C-16는 700℃, 측면 C-12는 600℃로 계측되어 내화한계온도의 최댓값인 649℃(Korea Standard Association, 2011) 이내이거나 크게 상회하지 않는 것으로 나타났다.

시험체 하면의 최고온도는 약 1,060℃로 측정되었으나 측면의 경우 최고온도 940℃로 측정되었다. 이는 고온 챔버에 화재가 적용될 경우 전단면에서 유사한 온도분포를 예측하였으나 실제의 경우는 다소 차이가 있음을 확인하였다. 이러한 경우는 교량 거더 하면의 화재를 예상하였을 때 하면과 측면의 온도차가 더 커질 수 있음을 반증하는 결과이다.

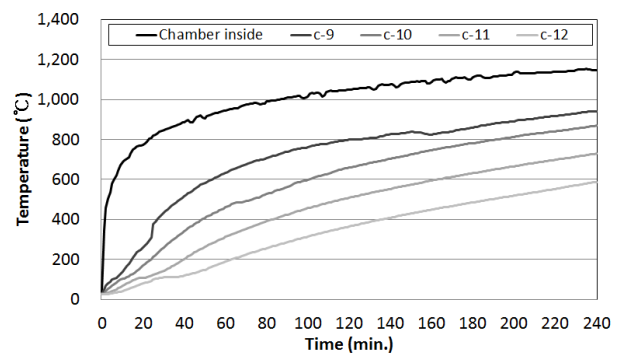
Fig. 10 Temperature of side surface at 1/4 span

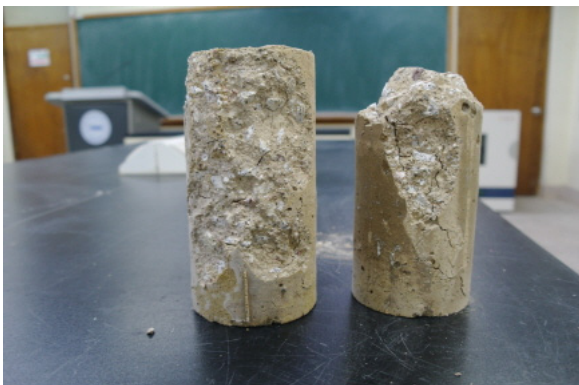
Fig. 12 Compressive strength specimen exposed in fire chamber

화재 코어 공시체는 하면의 폭발범위, 시험체의 길이, 코어 시험기의 앵커위치 등을 종합적으로 고려하여 총 6개소에 대하여 채취하였다. 또한, 화재 노출을 받은 콘크리트의 압축강도 특성을 분석하기 위하여 별도로 제작한 공시체를 가열로 내부에 배치하였다. 그러나 Fig. 12와 같이 공시체 표면에서 매우 심한 폭발 현상이 발생하여 압축강도 측정이 불가하였기 때문에 화재 전후의 압축강도의 변화 특성은 비파괴 시험인 슈미트해머 결과와 화재 코어 공시체와의 비교만을 수행하였다.

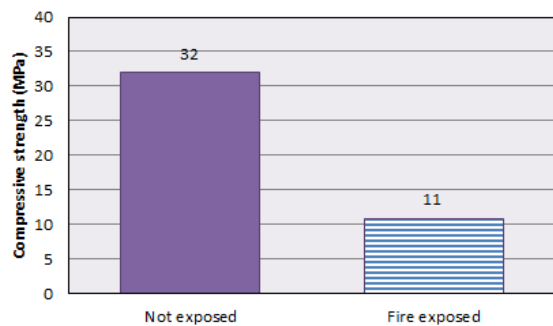
Fig. 13 Comparison of compressive strength of specimens not exposed and fire exposed

Fig. 13은 화재 노출 전·후 콘크리트 공시체의 압축강도 변화 이력이다. 화재에 노출되지 않은 공시체의 압축강도의 평균값은 약 32 MPa이었으며 화재 노출 후의 콘크리트 공시체의 경우 압축강도의 평균값은 약 11 MPa로 화재시험 전에 비하여 약 66% 정도의 강도저하가 발생함을 확인하였다. 도로 교설계기준(2010)에 의한 허용휨압축응력($0.4f_{ck}$)으로 계산된 12.8 MPa과의 비교 결과, 화재 노출 후 시험된 공시체의 압축강도는 11 MPa로서 설계기준상의 허용휨압축응력을 만족하지 못하는 것으로 분석되었다. 따라서, 이 실험에서의 화재 강도를 받는 콘크리트는 압축강도 안전성을 확보할 수 없는 것으로 판단된다.

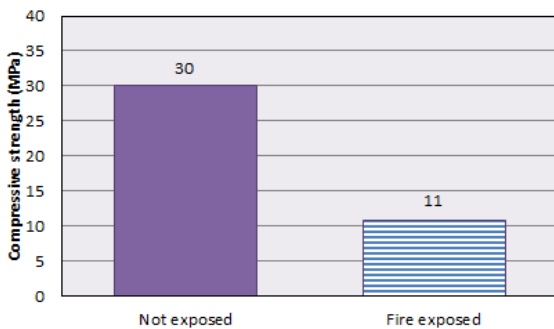
Fig. 16 Expected compressive strength with Schmidt hammer before and after the exposure at 3/4 span

식 (2) 및 식 (3)에서의 압축강도 추정 식을 사용하여 두 값에 대한 평균값을 재령에 따른 보정치(n)로 각각 보정하여 콘크리트의 평균 압축강도를 산정하였다. Fig. 14~Fig.16은 화재 노출 전·후 슈미트 해머로 측정한 콘크리트 압축강도 변화 이력이다. 슈미트해머에 의해 추정된 1/4지점에서의 화재시험 전 압축강도는 평균 약 28 MPa이였으며 화재시험 후 같은 지점에서 측정한 압축강도는 평균 약 11 MPa로 나타났다.

1/2지점의 경우 화재시험 전 평균 약 30 MPa, 시험 후 평균 약 11 MPa을 나타내었으며 3/4의 경우 역시 화재시험 전 30 MPa, 화재시험 후 11 MPa의 압축강도를 나타내었다. 화재 실험 전·후의 압축강도는 전체적으로 비슷한 수준의 압축강도를 보이는 것으로 나타났다.

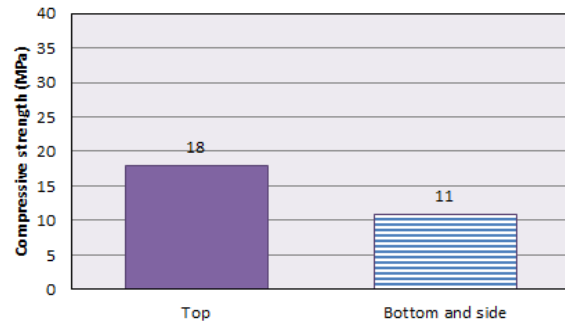
Fig. 18 Expected compressive strength of top and bottom and side surface at 1/2 span

반발경도 측정을 수행하였다. Fig. 17~Fig.19는 슈미트 해머로 측정된 상면과 측면 및 하면의 콘크리트 압축강도 변화 이력이다.

분석 결과, 화재강도를 받지 않은 시험 체의 압축강도는 약 30 MPa이었으며 화재강도를 간접적으로 받은 상면지점의 압축강도는 1/4지점과 3/4지점에서 평균 약 26 MPa로 약 4 MPa의 압축강도 저하를 보인 반면, 1/2지점의 경우 평균 약 18 MPa로 약 12 MPa의 압축강도 저하를 나타냈다. 반면, 화재강도를 직접적으로 받은 측면 및 하면 부분의 압축강도는 평균 약 11 MPa로 화재시험 전에 비하여 약 66%의 압축강도저하를 나타내었다.

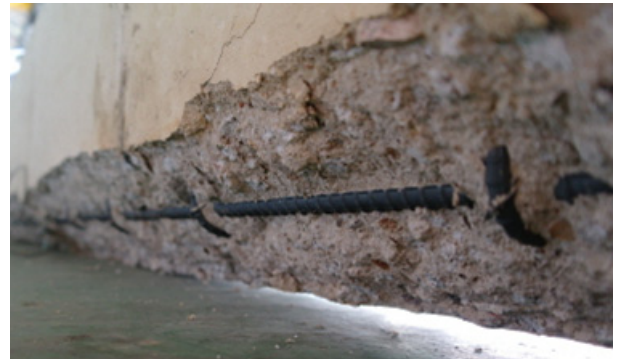
Fig. 20 Exposed steel bars after fire exposure

구조용 강재는 온도상승과 함께 고온에서의 물성치가 변하게 된다. 특히, 강도저하에 직접적인 영향을 미치는 탄성계수와 항복강도가 고온에서 낮아지는 역학적 특성을 갖는다 (Miamis, 2007). 화재 실험 진행 중 시험 체의 온도가 상승하면서 RC 보 하면에 폭발이 발생함으로써 인장철근의 일부가 화재에 노출되었다. 화재시험 후 시험체에서 채취한 화재에 노출된 철근은 화재에 따라 철근표면 일부가 녹은 흔적이 발견되었으며 이는 철근채취 후 콘크리트 표면에 식별되는 흔적으로 확인되었다(Fig. 20). 화재전·후 철근의 항복강도 특성 변화를 분석하고자 콘크리트 폭발과 함께 화재에 노출된 철근 2개소와 콘크리트 폭발이 발생하지 않은 부분에 매립되어 있는 철근 3개소에 대하여 철근을 채취하여 항복강도를 비교 분석하였다. 인장실험 시 인장철근 중에 화재에 노출된 최외각 두 개의 철근과 노출되지 않은 중간부분 3개의 철근을 1 m 길이로 채취한 후 KS B 0802(Korea Standard Association, 2003) 금속재료 인장시험 방법에 따른 크기로 재단하여 철근 인장강도 시험을 실시하였다(Fig. 21).

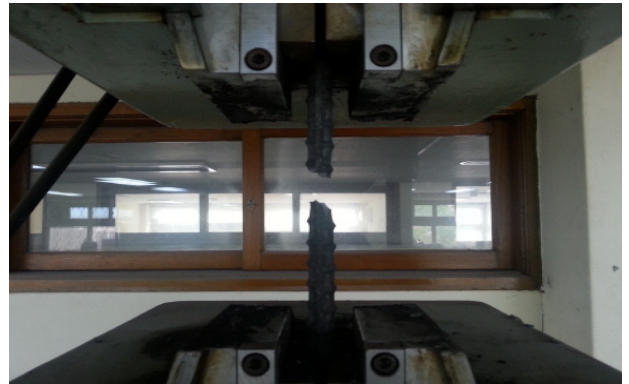
Fig. 21 Test of tensile strength of fire exposed steel bar

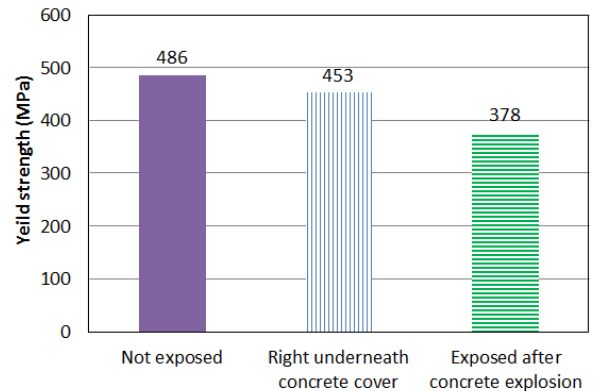
Fig. 22 Measured yield strength of tested steel bar

폭발이 발생하지 않았던 부분에 매립되었던 철근은 평균 약 453 MPa의 항복강도를 나타내었으며, 폭발로 인해 화재에

노출된 철근의 경우 평균 약 378 MPa의 항복강도를 나타내었다.

인장강도 측정 결과 화재에 노출되지 않은 철근에 비하여 약 75 MPa의 강도저하를 나타내었다(Fig. 22). 도로교설계기준(2010)에 의한 SD40 철근의 허용인장응력인 160 MPa 값과의 비교 결과, 화재에 노출된 철근의 경우 378 MPa의 항복강도를 나타내어 최소 인장강도의 안전성은 확보된 것으로 분석되었다. 그러나, 이 실험에서의 인장강도는 화재 후 충분한 냉각기를 거쳐 재료의 탄성복원력이 일정부분 반영된 결과이다. 따라서, 화재를 받는 RC 보의 철근 인장강도 특성에 대해
