◆ 특집 ◆ 탄소섬유복합재 가공시스템

고속 라인 스캔 방식을 이용한 CFRP 가공 홀 표면 및 내부 결함 검사

Measurements of Defects after Machining CFRP Holes Using High Speed Line Scan

김택겸^{1,✉}, 경대수¹, 손운철¹, 박선영¹
Teaggyum Kim^{1,✉}, Daesu Kyung¹, Unchul Son¹, and Sun-Young Park¹

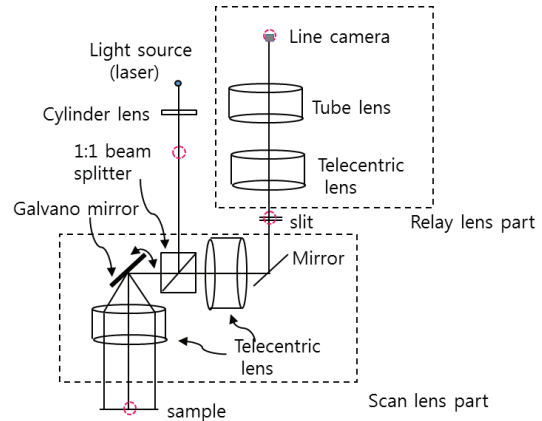
Fig. 1 Block diagram of the optical module for defect inspections of machined CFRP holes

Fig. 1은 CFRP 가공 홀 검사용 광학모듈의 전체를 보여주는 컨셉도이다. 광학모듈 구성의 스캔 렌즈는 텔레센트릭 렌즈 (Telecentric Lens) 2개(초점거리, F=40 mm, 90 mm)와 그 사이에 존재하는 조리개 (Aperture Stop) 위치에 스캐너를 배치시킴으로써 구성된다. 스캔 렌즈 광학계로 시료 (CFRP 가공 홀)의 이미지가 1차 이미지 서클 (Image Circle)에 결상 되고 그 위치에 슬릿 (Slit)을 설치하여 높이 분해능의 정밀도를 증가 시키고 외부 광 노이즈를 최소화 시킨다. 릴레이 렌즈는 1차 이미지 서클에 결상된 이미지를 라인 카메라에 전달하는데, 릴레이 광학계와 1차 이미지 서클 사이의 거리를 변화 시키면 그 배율 또한 바꿀 수 있다.

광원에서 출발한 빔은 라인 빔 생성 광학계에 의해 칼날처럼 시료 표면에 형성된다. 스캔 미러가 동작을 하지 않으면 시료에 한 줄의 라인 빔이 형성되고, 이 라인 빔의 이미지는 1차 이미지 상 (슬릿 위치)에 한 줄의 이미지로 결상된다. Fig. 1에서처럼 광원 부분의 좁은 라인 빔, 시료위치, 1차 이미지 상은 서로 상관되어 있는 이미지 상들이다. 일반적으로 이것을 이미지 결함 상 (Image Conjugate Phase)이라고 한다. 높은 분해능을 얻기 위해서는 이들 상에서 모두 좁고 균일도가 높은 상을 형성하는 것이 중요하다.
