송전철탑 부재 부식열화 검사장비 개발

Development of the Corrosion Deterioration Inspection Tool for Transmission Tower Members

Abstract: Recently, interests for maintenance of transmission tower are increasing to extend life of structures and reduce maintenance cost. However, existing classical diagnosis method of corrosion deteriorated degree on the transmission tower steel members, visual inspection, has a problem that error often due to difference of inspector's individual knowledge and experience. In order to solve the problem, this study carried out to develop the corrosion deterioration inspection tool for transmission tower steel members. This tool is composed of camera equipment and computer-aided diagnosis system. We standardized the photographing method by camera equipment to obtain suitable pictures for image processing. Diagnosis system was designed to evaluate automatically degree of corrosion deterioration for member of transmission tower on the basis of the RGB color image processing techniques. It is anticipated that developed the corrosion deterioration inspection tool will be very helpful in decision of optimal maintenance time for transmission tower corrosion.

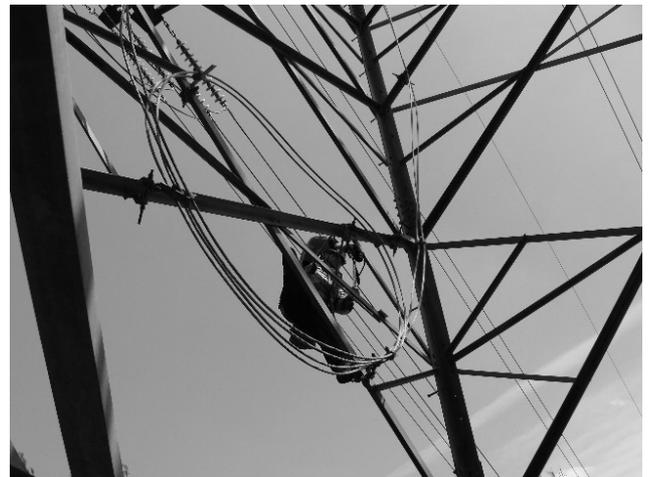
(a) Safety Inspection Scene

Photo 1 Camera Equipment for Corrosion Deterioration Inspection Tool

Table 1, Table 2에서와 같이 송전철탑의 열화도는 부재 가로 1.0 m 크기의 면적 내 녹 또는 손상 면적률에 따라 결정되므로 송전철탑 열화도 판정 촬영장치는 항상 부재 가로 1.0 m 크기를 촬영할 수 있도록 개발할 필요가 있다. 그러나 Photo 1(a)에서와 같이 송전철탑에 승탑하여 부재 길이 1.0 m를 한번에 촬영하는 것은 매우 어려운 일이며, 따라서 본 연구에서는 Photo 1(b)와 같이 부재 길이 0.5 m를 연속적으로 촬영하여 송전철탑의 열화도를 진단 및 평가하도록 계획하였다.

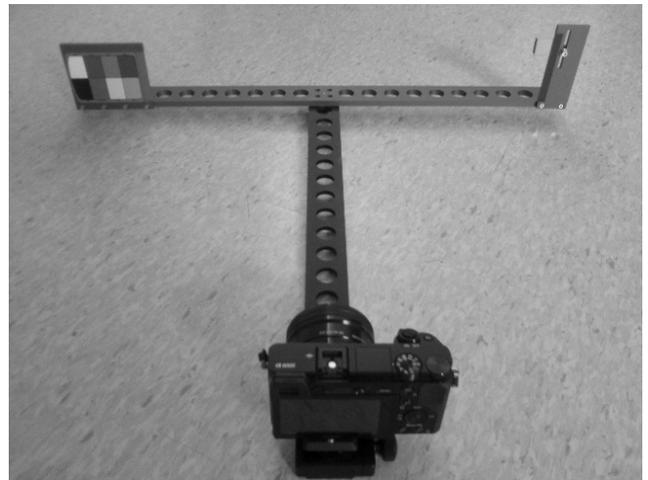
(b) Camera Equipment

Photo 1(b)에서와 같이 촬영장치는 촬영된 송전철탑 부재에 대하여 관심영역(ROI ; Region of Interest)을 영상처리 기술로 자동 추출할 수 있도록 파랑색 사각 프레임 형태로 제작하였으며, 송전철탑 부재의 폭은 사각 프레임의 우측 단변에 있는 노랑색 마커(Marker)에 의해 위치를 설정하여 영상처리할 수 있도록 하였다. 특히 사각 프레임의 좌측 단변에 있는 색상표(Color Chart)는 조도의 변화에 따른 영상의 왜곡을 보정하기 위한 RGB 기준값 정보를 제공한다.

촬영장치 운용의 편리성을 위하여 사각 프레임 단변 하부에 자석을 설치하였으며, 사각 프레임 중앙에 디지털 카메라 지지대를 탈·부착할 수 있도록 하였다. 촬영장치에 적용된 디지털 카메라는 사각 프레임 중앙의 수직 지지대에 부착되어 일정거리에서 동일한 화각과 배율로 송전철탑 부재를 촬영함으로써 항상 규격화된 열화영상을 확보할 수 있다.

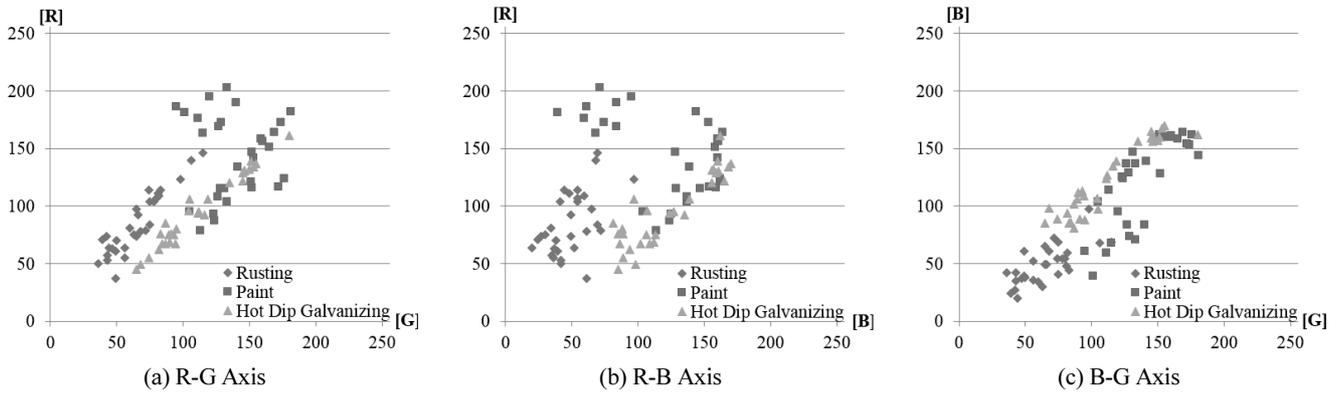
Fig. 1 RGB Value of Transmission Tower Steel Member

송전철탑 용융아연도금 및 도장의 열화에 따른 부재 표면의 색상 변화 특징을 이용하여 열화영상으로부터 열화도 판정을 위한 컬러영상처리를 수행하기 위해서는 녹, 도장, 용융아연도금의 색 특징을 확보해야 한다. 본 연구에서는 공용중인 30기의 송전철탑을 대상으로 부재 열화영상을 촬영하여 녹, 도장, 용융아연도금의 RGB 컬러 값을 분석하였으며 그 결과는 Fig. 1, Table 3과 같다.

Fig. 1, Table 3에서와 같이 녹의 RGB 값은 용융아연도금 및 도장의 RGB 값과 구분이 가능한 것을 알 수 있다. 그리고 송전철탑에 적용된 도장은 그 목적에 따라 녹색, 주황색, 흰색,

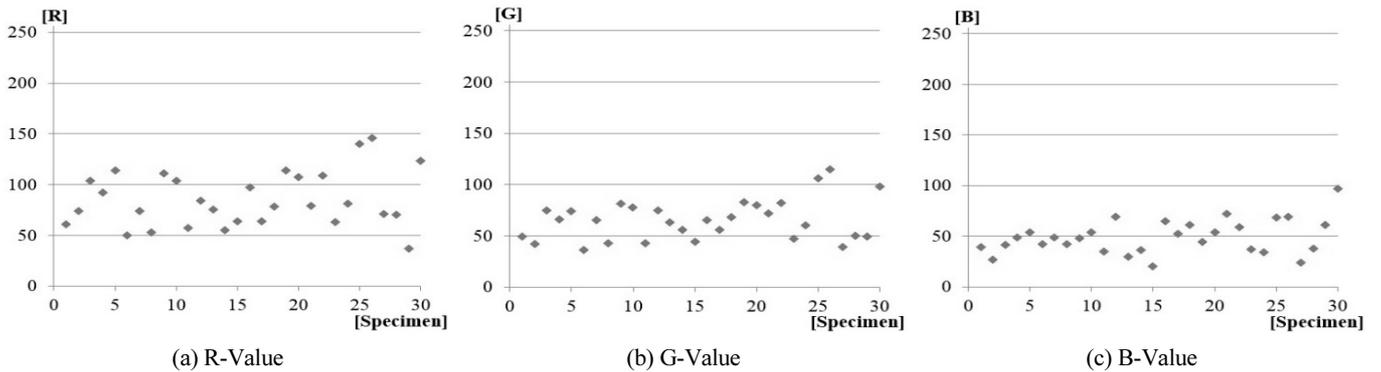
Fig. 2 RGB Value of Rusting for Transmission Tower Steel Member

미색 등을 다양하게 적용하고 있으므로 RGB 값이 넓게 분포하고 있다. Fig. 2는 녹에 대한 RGB 값의 분포 현황을 나타낸 것이다. 따라서 송전철탑 열화도 판정을 위한 컬러영상처리는 Fig. 3에서와 같이 용융아연도금 및 도장 부재 열화영상의 픽셀(Pixel)별 RGB 값을 대상으로 Table 3의 결과에 기초하여 녹 또는 도장의 RGB 값을 선별·추출하는 것이 핵심이다.

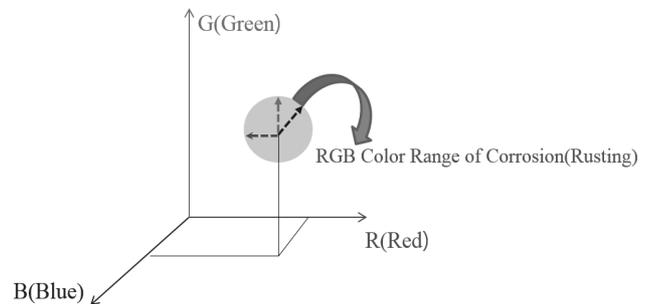
Fig. 3 Color Image Processing Solution of Corrosion Deterioration for Transmission Tower Steel Member

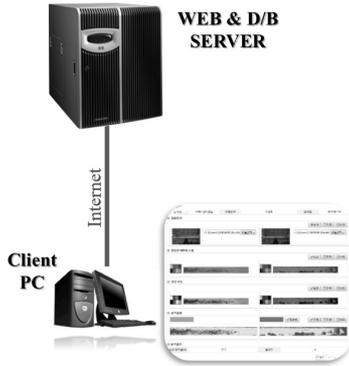
Photo 2 Architecture of computer-aided diagnosis system for Transmission Tower Steel Member

송전철탑 용융아연도금 및 도장 부재의 열화영상으로부터 열화도 판정을 위한 컬러영상처리 부식열화 진단 시스템을 계획하였다. Windows 환경에서 웹 기반으로 사용이 가능하도록 개발함으로써 사용자의 접근성을 고려하였다. 부식열화 진단 시스템의 개발 및 운영 환경은 Table 4, Photo 2와 같다.

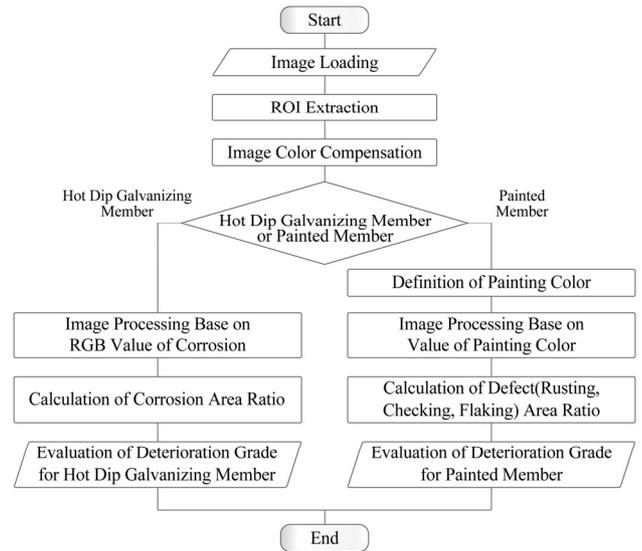
Fig. 4 Flow Chart on the Computer-Aided Diagnosis System of Corrosion Deterioration

Fig. 4는 컬러영상처리 기반 부식열화 진단 시스템의 송전철탑 부재 열화도 판정 절차를 나타낸 것이다. 부식열화 진단 시스템의 송전철탑 열화도 판정 절차는 용융아연도금 부재와 도장 부재에 대하여 이원화되어 있으나 주요 처리 절차는 동일하다. 즉, 송전철탑 부재의 열화영상을 촬영하여 부식열화 진단 시스템에 입력하고 입력된 영상으로부터 관심영역(ROI)을 추출한다. 관심영역에 대하여 색상표를 활용한 영상보정을 시행하고 용융아연도금 부재와 도장 부재를 구분하여 컬러영상처리를 수행하여 녹 및 손상 면적률을 산정함으로써 용융아연도금 부재와 도장 부재의 열화 등급 기준에 따라 열

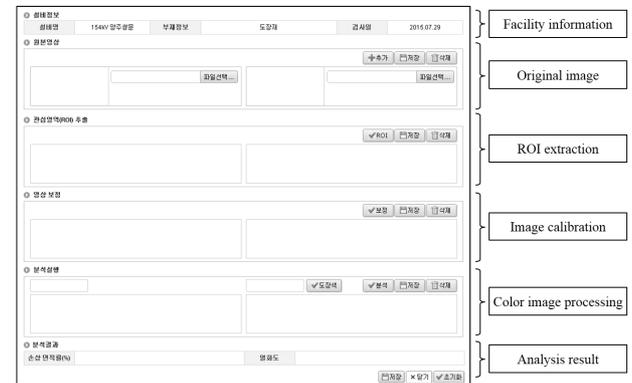
Fig. 5 GUI of Computer-Aided Diagnosis System

용융아연도금 부재와 도장 부재에 대한 열화도 판정 절차를 이원화한 이유는 용융아연도금 부재와 녹의 RGB 값이 고유한 반면, 도장 부재의 RGB 값은 적용 도료에 따라 다양하게 존재한다. 따라서 송전철탑 도장 부재의 열화도 평가를 위한 컬러영상처리에는 도장 도료의 RGB 값을 정의하는 처리 절차가 요구되며, 결정된 도장 도료의 RGB 값을 바탕으로 컬러영상처리를 수행함으로써 손상 부위를 영상처리 할 수 있다. Fig. 5는 부식열화 진단 시스템의 GUI(Graphic User Interface)를 나타낸 것이다.

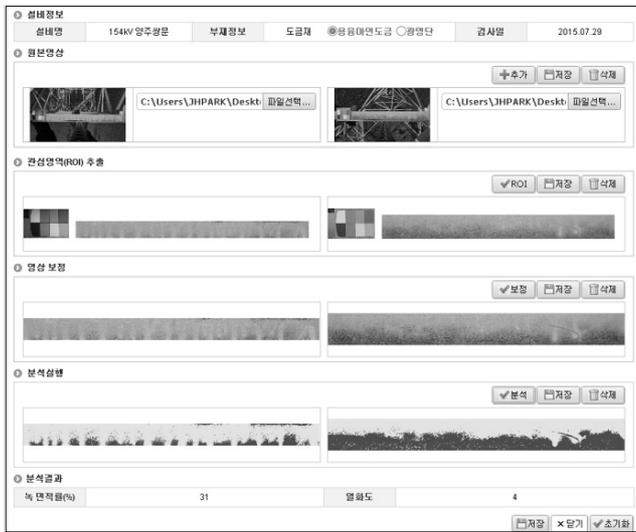
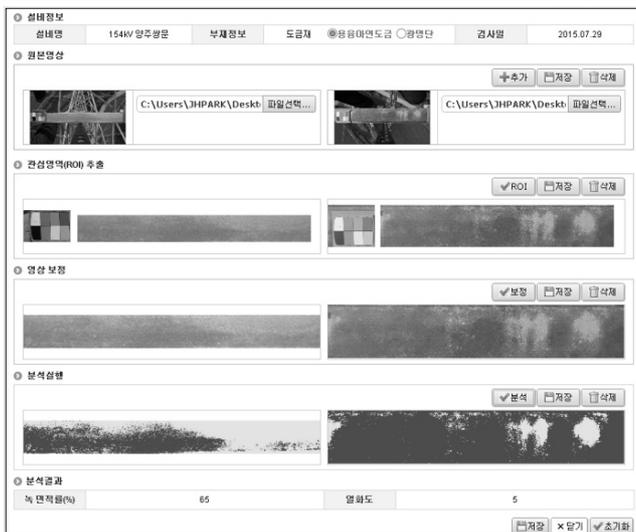
Photo 3 Analysis Result of Corrosion Deterioration for Transmission Tower Hot Dip Galvanizing Member

개발된 부식열화 진단 시스템을 이용한 송전철탑 용융아연도금 및 도장 부재의 열화도 판정 결과의 사례는 Photo 3, Photo 4와 같다. Photo 3에서와 같이 촬영장치로부터 획득된 송전철탑 용융아연도금 부재의 열화영상으로부터 디지털 컬러영상처리를 수행하여 녹 부위의 픽셀은 빨강색으로, 정상

부위의 픽셀은 노랑색으로 변환시켜 후처리함으로써 열화 부위의 직관적 인식이 가능하도록 하였다. 그리고 디지털 열화 영상으로부터 빨강색 부분의 픽셀 수를 열화영상 전체의 픽셀 수로 나누어 녹 면적률을 산출하여 Table 1에서와 같은 한국전력공사의 송전철탑 열화도 판정기준에 따라 등급을 결정한다. Photo 4의 송전철탑 도장 부재에 대해서는 처치된 도장 및 도료의 원색으로부터 녹, 균열, 박락, 부풀음 등의 손상 부위를 빨강색으로 후처리하여 면적률을 산정하고 Table 2에서와 같은 열화도 판정기준에 따라 등급을 결정한다.

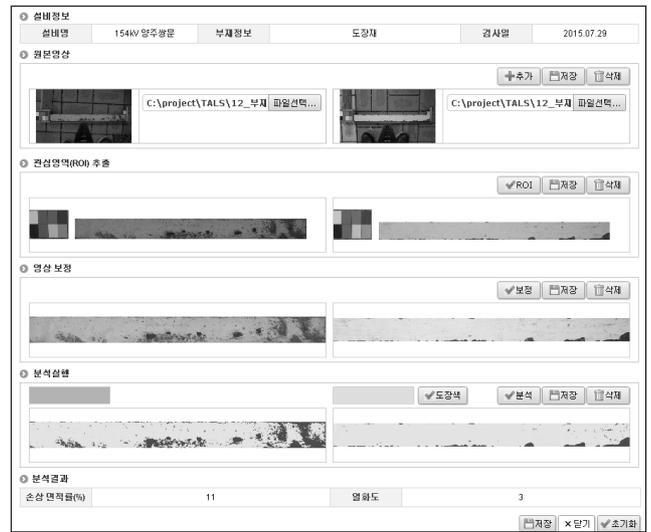
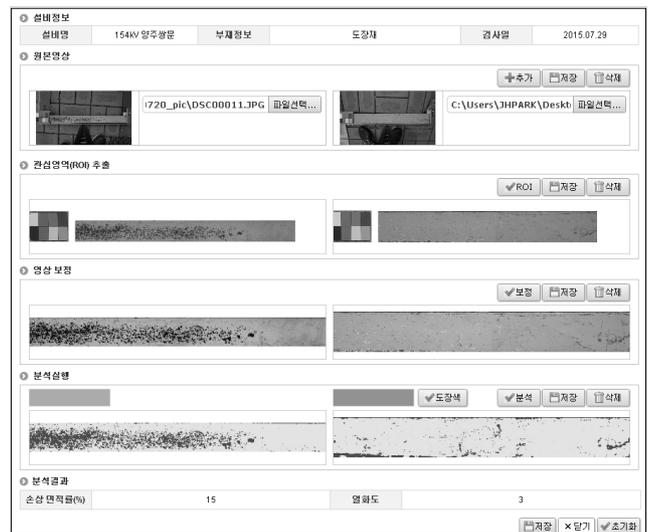
Photo 4 Analysis Result of Corrosion Deterioration for Transmission Tower Painted Member
