## 국도, 고속국도 터널 영상유고감지시스템 성능분석 및 대심도 복층터널 특성반영 방안

### The National Highway, Expressway Tunnel Video Incident Detection System performance analysis and reflect attributes for double deck tunnel in great depth underground space

Tae-Bok, Kim\*

R&D Center, Voim Information Technologies Co., Ltd, Seoul, Korea

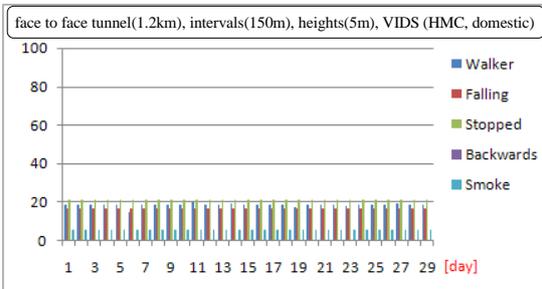
Fig. 1 Woongjin tunnel monthly detection rate(%)

그림 1의 보행자 18.7%, 낙하물 16.4%, 정지차량 21.2%, 연기 5.6%의 낮은 감지율을 나타내었으며, 오감지는 우천 시 차량을 통해 유입되는 빗물의 반사, 안개현상, 차량 전조등, 터널 내 조명(KS C 3703의 밝기 미준수) 등으로 인한 음영발생 현상을 연기, 낙하물로 인식하고 있는 상황이 빈번하게 일어났다. 또한 카메라 렌즈 청소 또는 터널 유지보수 활동 중 카메라를 접촉하여 영상 감지 각도가 변경됨으로 인한 오감지율이 증가하고 있으나 영상감지영역을 재설정하거나 카메라 위치를 조정하는 등의 재설정 작업이 원활하지 못했다.

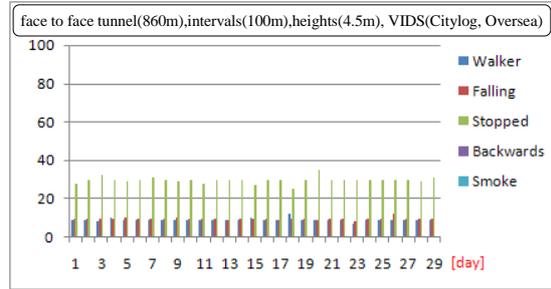
Fig. 2 chugok tunnel monthly detection rate(%)

그림 2의 보행자 8.9%, 낙하물 9.7%, 정지차량 30%의 낮은 감지율을 나타내었고, 카메라의 영상흔탁이 심하며 우천 시 차량을 통해 유입되는 빗물의 반사, 안개현상, 차량 전조등, 터널 내 조명 등으로 인한 음영발생 현상을 정지차량, 낙하물로 인식하고 있는 상황이 빈번하게 발생되었으며 터널 내 보수공사 시 작업차량, 차선 유도장치에 의한 정보도 나타났다.

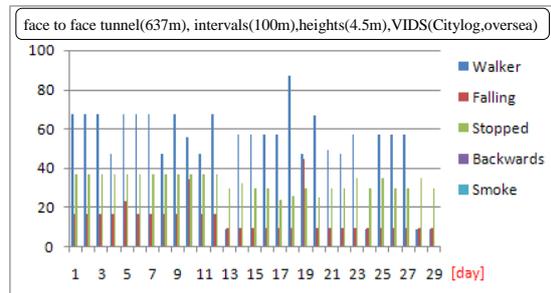
Fig. 3 malkogae tunnel monthly detection rate(%)

그림 3의 보행자 51%, 낙하물 14.4%, 정지차량 33%, 연기 0%의 낮은 감지율을 나타내었으며, 차량 매연을 연기로 감지하고 우천 시 차량을 통해 유입되는 빗물의 반사, 안개현상, 차량 전조등, 터널 내 조명 등으로 인한 음영발생 현상을 연기, 낙하물로 인식하고 있는 상황이 빈번하게 일어났다. 또한 대면터널의 특성상 반대차선 주행차량의 역주행 경보가 빈번하게 발생되어 역주행 경보를 비활성화한 경우였다.

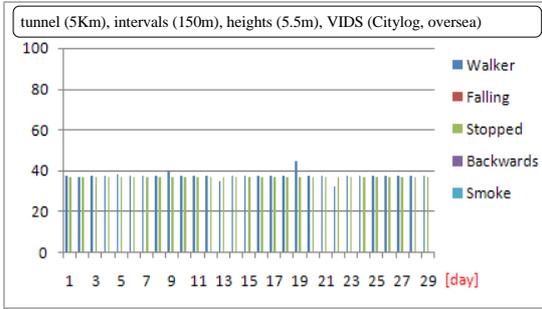
Fig. 4 baehuryeong tunnel monthly detection rate(%)

그림 4의 보행자 37.3%, 정지차량 37%으로 동일한 영상유고감지시스템(추곡, 말고개터널)에 대비 상대적으로 높은 감지율을 나타내었다. 우천 시 차량을 통해 유입되는 빗물의 반사, 안개현상, 차량 전조등, 터널 내 조명 등으로 인한 음영발생 현상에 대한 오경보 상황이 가장 빈번하게 일어났으며, 대면터널이지만 레인 상부 중심위치에 카메라를 설치한 경우로 측벽에 설치한 경우와는 달리 역주행 경보가 일어나지 않았다.

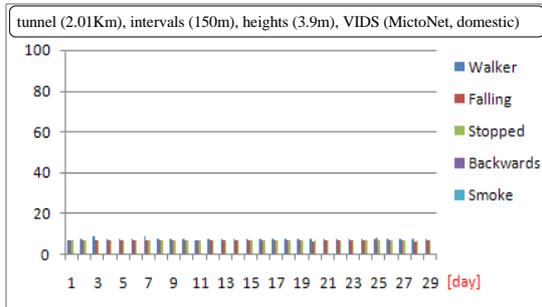
Fig. 5 EXPO tunnel monthly detection rate(%)

그림 5의 보행자 7.6%, 낙하물 6.7%, 정지차량 6.9%의 낮은 감지율을 나타내었다. 카메라 렌즈 청소 및 영상유고감지 각도 조정에 따른 카메라 접촉이후 세부조정 설정이 되지 못하여 도로의 곡선부, 우천 시 차량을 통해 유입되는 젖은 노면의 빛물 반사, 안개현상, 차량 전조등, 터널 내 조명 등으로 인한 음영발생 현상을 낙하물, 정지차량으로 인식하는 상황이 빈번하게 일어났고, 연기의 경우 오감지된 데이터가 없었다.

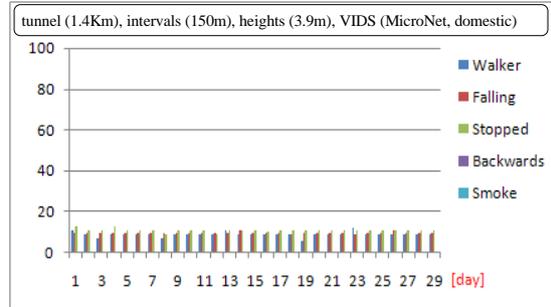
Fig. 6 marae tunnel monthly detection rate(%)

그림 6의 보행자 8.8%, 낙하물 9.6%, 정지차량 10.9%의 감지율을 나타내었다. 카메라 렌즈 청소 및 영상유고감지 각도 조정에 따른 카메라 접촉이후 세부조정 설정이 되지 못하여 우천 시 차량을 통해 유입되는 빛물의 반사, 안개현상, 차량 전조등, 터널 내 조명 등으로 인한 음영발생 현상을 낙하물, 정지차량으로 인식하고 있는 상황이 빈번하게 일어났으나 연기에 대한 오감지 데이터가 없었다는 점은 제조사 별 영상유고감지 원리에 기인한 것으로 볼 수 있다.

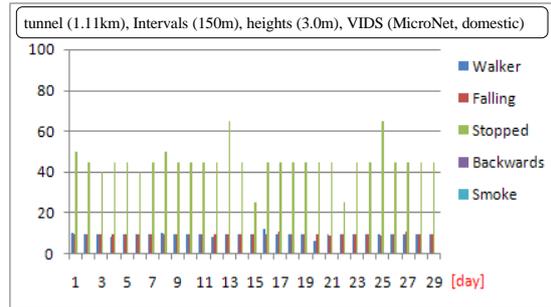
Fig. 7 unam tunnel monthly detection rate(%)

그림 7의 보행자 9.3%, 낙하물 9.6%, 정지차량 45%의 낮은 감지율을 나타내었다. 터널 내 심한 정체상황이나 차량 전조등의 변화와 빛의 깜박임, 터널 입구부의 그림자, 노면의 젖은 상태에서 빛 반사 등의 요인에 따른 빈번한 오감지가 발생된 경우였다.

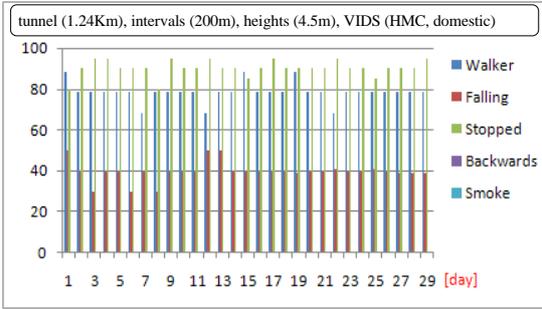
Fig. 8 yunpoong tunnel monthly detection rate(%)

그림 8의 보행자 78.3%, 낙하물 39.6%, 정지차량 90%로서 동일한 영상유고감지시스템이 운영되는 국도(웅진터널)에 비하여 상대적으로 높은 감지율을 나타내었다. 터널내 보수공사시 작업차량, 차선 유도장치에 의한 역주행 오경보, 차량불빛 산란으로 인한 연기감지 오경보가 발생하였으나 오감지율 산정에서는 제외되었다. 카메라 렌즈 청소 및 영상유고감지 각도 조정 등 수행 이후에도 설정 세부조정은 국도에 비하여 고속국도가 원활이 이루어지고 있었다.

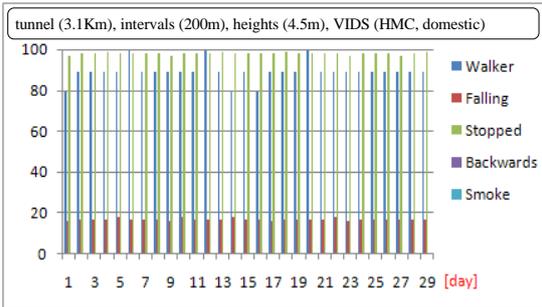
Fig. 9 zangyan tunnel monthly detection rate(%)

그림 9의 보행자 89.3%, 낙하물 16.7%, 정지차량 98%의 동일한 영상유고감지시스템을 운영하는 국도(웅진터널)에 비해 상대적으로 높은 감지율을 나타내었다. 국도터널에 비하여 고속국도터널이 유지관리가 원활이 이루어지고 있었다.

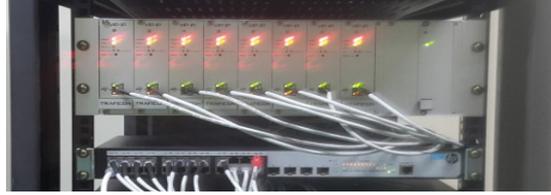
Fig. 10 Gwangchi tunnel, video incident detector system

그림 10, 11과 같이 실험환경은 아날로그 41만화소 카메라, IP 전송코덱, Tafficon 영상유고감지기, 운영서버 등으로 구성하였으며, 복층터널의 특성을 고려하여 카메라 높이 3.5m이하, 20~100m 감지지점에서 유고상황을 인위적으로 발생하게 하였다.

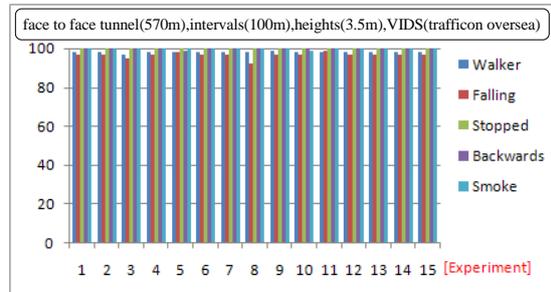
Fig. 12 Gwangchi tunnel VID detection rate(%)

그림 12와 같이 보행자 98.3%(감지거리 40m), 낙하물 96.7%(감지거리 40m), 정지차량 100%(감지거리 60m), 역주행 100%, 연기 100%의 높은 감지율을 나타내었다. 역주행과 연기의 감지는 카메라 높이, 감지거리와 연관성이 적었다.

연기감지의 경우 100%의 높은 감지율을 보였으나 감지거리가 멀어질수록 감지시간이 길어지는 경향을 보였으며, 낙하물은 50x50x50cm 보다 작거나 철근과 같은 선 형태의 낙하물은 감지가 되지 않았다. 즉 다양한 형태의 대상 실험이 필요하였으며 동시 다발적인 돌발상황 발생 시 가장 마지막 돌발 상황만 처리한 경우가 있었으나 제조사에서 최대 10개의 이벤트를 순차

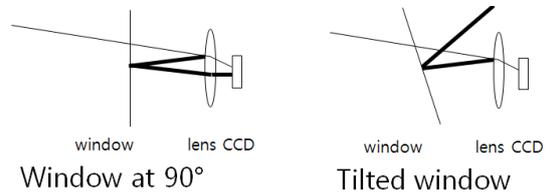
Fig. 15 Tilted Window is applied

터널입구 그림자의 경우는 터널 유출입부 하우징의 선정 시 렌즈에 유입되는 태양광선을 피하기 위해 긴 SUN Shield를 채택하고, 터널내부의 하우징은 헤드라이트에 의한 렌즈와 하우징, 윈도우간 반사가 심해지므로 그림 15와 같이 윈도우와 렌즈 간을 직각으로 배치하지 말고 Tilted 윈도우를 채택한다[10].

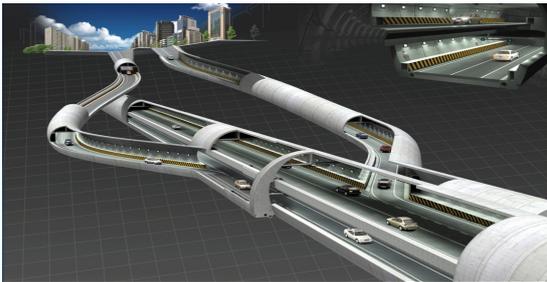
Fig. 16 Tunnel network-type multi-layered perspective

도심지에서 교통 집중과 정체로 인해 경제적 손실이 발생하고 있어 그림 16의 대심도 장대 복층터널과 같은 신개념의 고도화된 다목적 시설의 건설이 그 대안으로 주목받고 있다. 일반적인 터널 건설보다는 기존 건물과

그림 17과 같이 초대형 터널단면과 IC/JCT 연결 구조로 분기구간의 경우 단면의 형상이 복잡하다. 또한 초대형 단면 터널을 시공함에 따라 그림 16과 같이 본선터널과 접속되는 각도가 매우 작은 상황이고 복층터널 도로망 구성 시 필연적으로 발생하는 장거리, 낮은 층고 특징과 교차로, 슬래브, 수직구 건설을 위한 다양한 조건에 대한 특징을 갖는다.

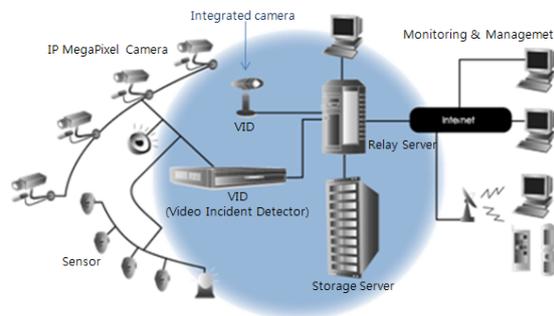
Fig. 18 IP Surveillance System architecture for VIDS

대심도 복층터널의 ICT 터널 설계는 장거리 터널 노면 광 네트워크가 구축되고 IP 기반의 유무선 네트워킹을 통해 신호체계, 방송, 이동통신, 각종 터널 IoT 방재설비 등의 설계가 이루어진다. 그러므로 영상유고감지시스템도 그림 18과 같이 IP기반의 시스템이어야 하며 카메라 추가 설치 시 확장성이 용이하고 터널관리 센터에서 모든 정보관리가 용이하며 필요 시 분산처리가 가능함과 동시에 시스템 원격 유지관리가 수월하여야 한다[10].

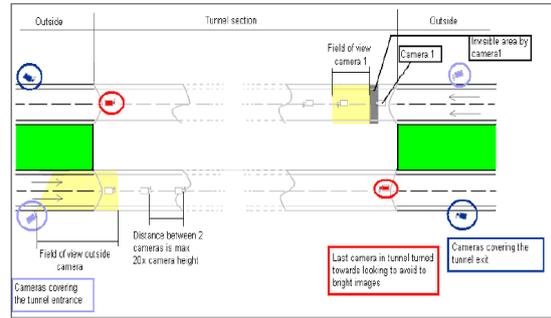
Fig. 20 Ideal camera position in the tunnel

일반터널에서는 CCTV 유지보수 시 작업성 편리를 위하여 측벽에 설치하므로 감지거리 한계, 대형차량에 의한 소형차량 가림현상, 대면터널의 경우 상대 차선의 주행 차량을 역주행으로 오감지하는 경우가 빈번히 발생하였다. 복층터널의 경우에 측벽 또는 낮은 위치에 카메라를 설치 시 Occlusion(폐색)이 더욱 심해지므로 그림 20과 같이 레인 상부 중심위치에 설치하여야만 유효 감지영역을 고려하여 79°~80° 각도를 유지하면서도 감지거리가 확보되고 도로 위의 폐색을 피하고, 도로 위에서 100% 초점이 될 수 있다[9]. 유지보수 시 작업성이 문제라면 레일형 구조물 등의 설치를 고려해 볼 수 있다.

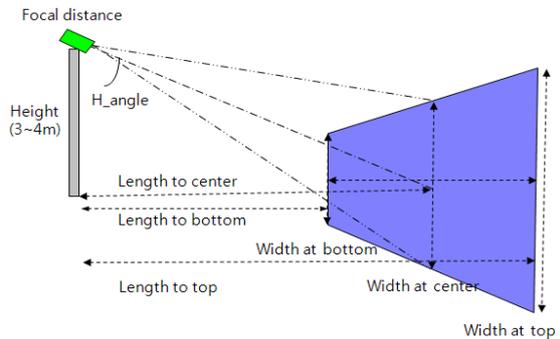
Fig. 21 detailed calculation of the field of view

복층터널에서 카메라 이미지의 중첩점이 최소화 되도록 설치 거리 간격을 산정하여야 하는데, 그림 21과 같이 카메라 설치 높이 및 위치에 영향을 받게 된다[9]. 복층터널 특성을 반영하여 카메라 설치 높이 3.5m 기준의 실험에서 정지차량은 60m, 낙하물, 보행자는 40m 영상감지 유효 감지거리와 상대적으로 역주행과 연기의 감지는 카메라 높이와 연관성이 적었다는 것을 고려해야 할 것이다.

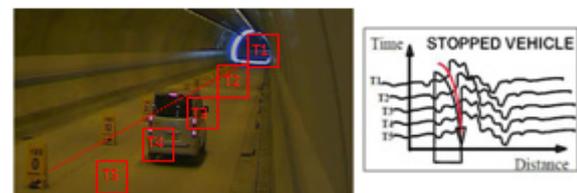
Fig. 23 Analysis of the multi profile(double deck tunnel attributes reflect algorithms)

그림 23과 같이 감지라인(Detection Line)을 차로와 평행하게 설정하고 멀티 중단면 감지라인을 지나가는 차량 등이 변화시키는 Gray Level을 측정 한다면 정지차량, 역주행차량 감지 및 기타 복층터널에서 일어날 수 있는 다양한 형태의 감지를 보다 더 수월하게 수행할 수 있다[10, 13].
