# 공동주택 리모델링 설계의 현황과 과제

박 세 희  
(지안건축 대표)

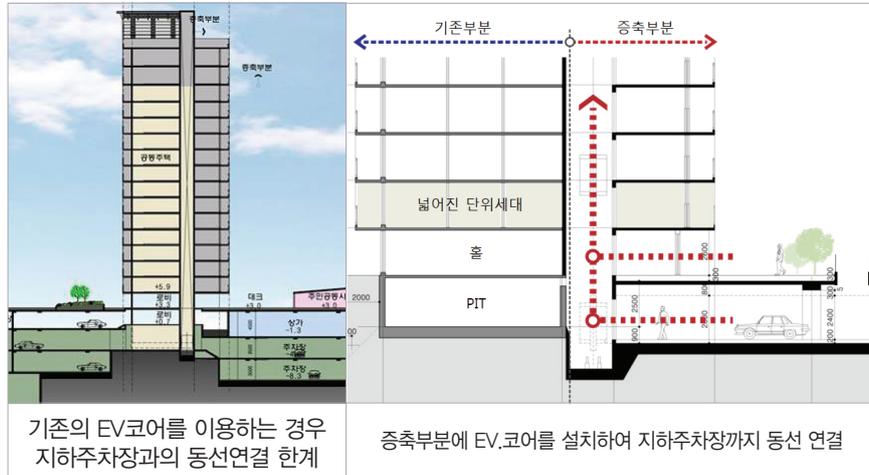
▲ [그림 1] 지하주차장과 EV코어 수직동선 연결

리모델링은 주동의 배치가 확정 되어 있다는 한계를 가지고 주차계획을 하여야 한다. 지하 주차장의 경우 기존의 주동의 수직동선(엘리베이터 및 계단)을 지하와 연결하는데 기술적인 한계가 있다. 기존의 아파트의 경우 대부분 지하 1개층으로 되어 있기 때문에 지하주차장까지 엘리베이터를 연결할 경우 기존 기초판을 피해서 위치를 설계하거나 불가피할 경우 기초판을 천공하여 엘리베이터 샤프트를 만들어야 하는 한계가 있다. 기초판을 피해서 설계할 경우 지상에서 엘리베이터 홀에서 단위세대 현관까지의 동선이 불필요하게 길어지는 단점이 있다. 기초판을 천공하여 설계할 경우 기초보강 및 샤프트 공사를 위한 지지구조물에 대한 공사비가 증가하게 된다. 따라서 단지의 여건이나 주민들의 요구사항을 잘 조합하여 수직동선에 대해 계획할 필요가 있다. 또한 새롭게 계획되는 지하 주차장은 환기 뿐만 아니라 채광도 고려한 건축계획이 되어야 한다.

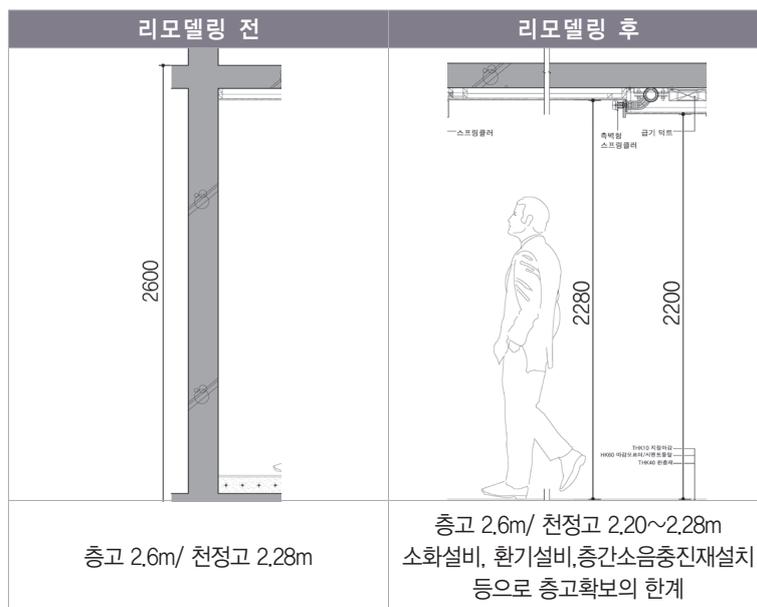
▲ [그림 3] 단위세대 층고 계획

단위세대 리모델링의 층고계획에서는 기존의 층고가 대부분 2.6m로 계획되어 있기 때문에 층간 소음에 대한 기술적 해결책이 부족하며, 환기 및 소화설비를 현행법에 따라 설치할 경우 천정고의 확보가 어렵다. 아래 그림과 같이 설비없는 부분을 우물천정 형태로 최대한 천정고 확보를 하고자 하고 있다.
