국내 토석사업장의 토석채취 및 복구특성 분석

Analysis of Quarrying and Restoration Characteristics on Quarry in Korea

요약: 국내 토석사업장 55개소의 채취 및 복구유형과 특성을 분석한 결과는 다음과 같다. 토석사업장 인근 산림 현황으로는 혼효림, 평균 표고 300 m 이하, 평균경사도 11~20°, 산복부가 가장 많이 나타났으며, 화강암을 기반으로 한 지역과 산사태위험 1등급이 가장 많은 것으로 나타났다. 토석사업장의 허가기간으로는 6~10년, 허가면적 10 ha 이하, 채취량 100만 이하의 사업장이 가장 많은 것으로 나타났다. 쇄골재용 석재를 채취하는 사업장, 계단식 채석을 시행하는 사업장, 잔벽 경사로는 61° 이상인 사업장이 가장 많이 나타났다. 복구시 자력으로 복구한 사업장과 복구유형 중 비탈면 녹화형으로 복구한 사업장이 가장 많이 나타났으며, 복구지의 평탄지와 잔벽, 소단 면적이 각각 54.9:39.6:5.5의 비율로 나타났다. 토석사업장 복구면적과 각 인자와의 상관관계를 분석한 결과, 채취량(유의성 1%), 허가면적, 잔벽 폭, 잔벽 높이(유의성 5%)가 정의 상관관계를 나타내었다.

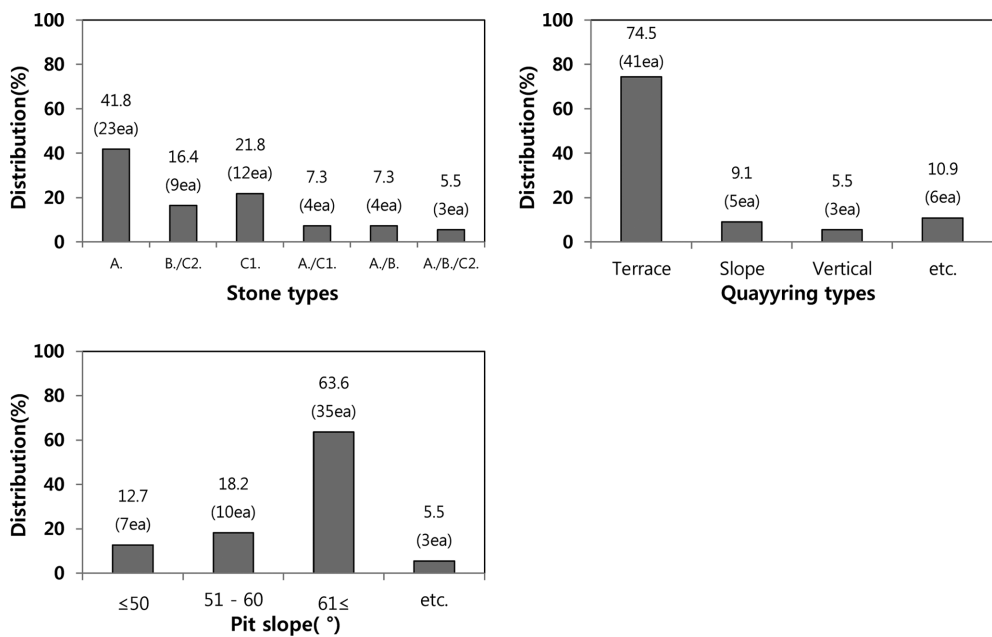
Figure 3. Characteristics of quarrying and pit slopes in quarries (A. : Aggregate, B. : Bulid, C1 : Civil, C2 : Craft).

토석사업장 총 55개소를 대상으로 채취 및 복구 분포현황 즉, 석재용도, 채석방식, 채취량, 잔벽의 경사와 규모, 소단 폭 등을 분석한 결과는 Figure 3과 같다.

재를 채취하는 사업장이 41.8%(23개소)로 가장 많이 나타났으며, 토목용 21.8%(12개소), 건축+공예용 16.4%(9개소), 쇄골재+토목용와 쇄골재+건축용이 각각 7.3%(4개소), 쇄골재+건축+공예용 5.5%(3개소) 순으로 나타났다. 이와 같이 대부분의 사업장에서 두 가지 이상의 용도를 채취하는 것은 수요의 증가뿐만 아니라 토목용이나 건축용과 같이 대형석재를 채취하고 남은 부산물을 파쇄하여 쇄골재를 만드는 것으로, 단일용도의 토석을 채취하는 것보다 다수 용도의 석재를 채취하는 것이 경제적 이익창출에 용이하기 때문이라 사료된다.

채석방식의 경우 토석채취가 진행되고 있는 사업장에서는 현장조사를 통해 조사하였으나 복구지에서는 이미 채석이 종료되었기 때문에 복구된 형태 즉, 소단의 유무와 잔벽의 형태에 따라 기채석방식을 유추하였다. 따라서 계단식 채석을 시행하였던 사업장이 74.5%(41개소)로 가장 많이 나타났으며, 기타 10.9%(6개소), 경사면 채석 9.1%(5개소), 수직채석 5.5%(3개소) 순으로 계단식 채석으로만 규정하는 범조항에도 불구하고 경사면 및 수직채석을 실시하는 것은 보다 많은 석재를 채취하고자 한 것으로 보여진다. 또한 Park et al.(2010)의 선행연구에 따르면 토석사업장에서 계단식 채석, 경사면 채석, 수직채석의 비율이 40:18:42로 수직채석이 가장 많이 시행되었으나 본 연구에서는 계단식 채석의 비율이 대부분으로 종전에 비해 계단식 채석에 대한 범조항의 이행상태가 양호하다고 판단된다.

잔벽 규모 중 잔벽 경사의 경우 61° 이상인 사업장이 63.6%(35개소)로 가장 많이 나타났으며, 51~60° 33.3%

(5개소), 50° 이하 12.7%(7개소), 기타(수직 등) 5.5%(3개소) 순으로 채취가 진행됨에 따라 잔벽의 경사가 61° 이상의 급경사와 직각으로 형성되는 것으로 조사되었다. 특히, 수직잔벽을 형성하는 사업장에서는 소단에 수목을 식재하거나 잔벽 사면에 파종을 할 때 상단부까지 복구가 진행되지 않을 뿐만 아니라 식생 녹화 자체가 곤란한 상태이다(Choi et al., 2009; Lee et al., 2008; Park et al., 2010). 따라서 소단이 형성되지 않은 수직잔벽에서는 천공기법을 이용한 적절한 녹화수종(관목, 만경류)의 도입이 경관 증진에 효과가 있을 것으로 기대된다(Ma et al., 2011).

아울러 토석채취가 진행되고 있는 사업장의 평균 잔벽 높이는 16.5 m이었고, 평균 소단 폭은 4.9 m로 조사되었다. 복구지의 경우 평균 잔벽 높이가 17.7 m, 평균 소단 폭 4.1 m로 조사되었는데, 최종 산정부의 소단 폭은 복구지의 평균 소단 폭인 4.1 m 보다 좁은 것으로 나타났다. 산지관리법 시행령 별표8 제8호 다목에서 제시한 바와 같이 “수직높이 15 m 미만의 간격으로 비탈면의 너비를 제외한 5 m 이상의 소단이 조성되도록 채취”를 규정하고 있으나 현장에서는 임의로 소단 폭이 결정되고, 토석사업장 산지 상단부로 갈수록 소단 폭은 줄어드는 것으로 조사되었다. 따라서 토석채취시 산지 상단부로부터 계단식 하향 채석을 실시하되 산지관리법(Korea Forest Service, 2015)상의 소단 폭을 준수해야 하며, 부득이 토석채취가 어려운 경우에도 최종 복구를 위한 소단 폭은 산지관리법을 준수해야 할 것으로 판단된다.

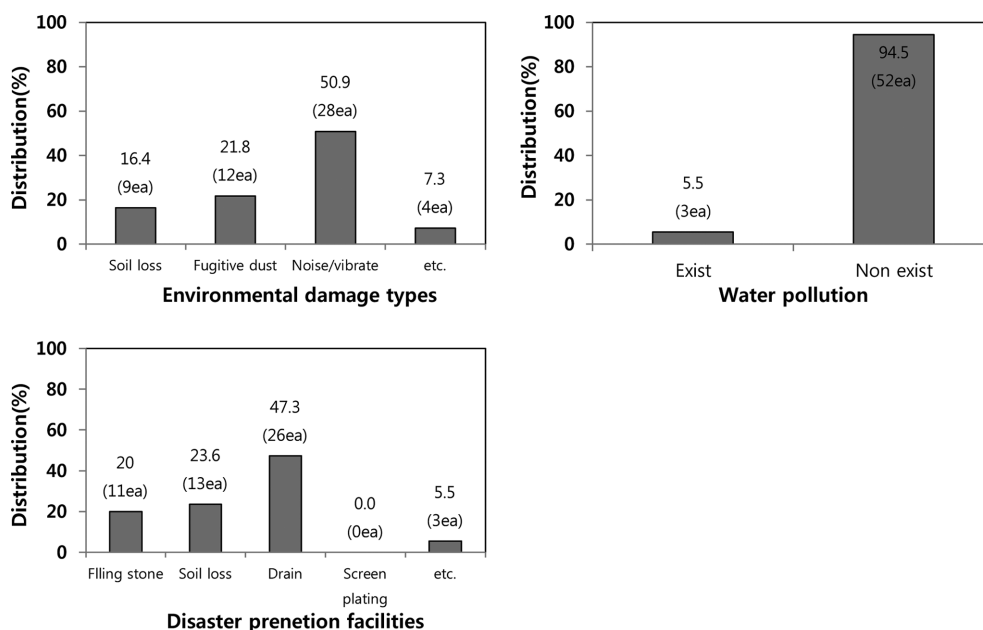
Figure 4. Status of disaster and prevention facilities of quarries.

지시설 설치현황을 분석한 결과는 Figure 5와 같다.

토석사업장의 환경피해 이력 중 소음진동이 50.9%(28개소)로 가장 많이 나타났고, 비산먼지 21.8%(12개소), 토사유출 16.4%(9개소), 기타 7.3%(4개소) 순으로 나타났으며, 채취지 및 복구지에서 모두 소음진동으로 인한 환경피해가 가장 많이 발생한 것은 채취시 발생하는 소음과 진동뿐만 아니라 복구지에서 복구를 위해 장비를 활용해 돌을 깨거나 이동시 발생한 것으로 사료된다. 또한 대다수의 사업장에서 중·횡배수로 등의 배수시설이 원활하지 않아 집중호우시 절성토부의 토사유출이 발생한 것으로 조사되었다. 한편 수질오염 발생이력이 있는 사업장은 5.5%(3개소)로 나타났으며, 해당이 없는 사업장은 94.5%(52개소)로 수질오염 피해는 경미한 것으로 조사되었다.

토석사업장에 설치된 재해방지시설로는 배수시설이 47.3%(26개소)로 가장 많이 나타났으며, 토사유출방지시설(침사지) 23.6%(13개소), 낙석방지시설 20.0%(11개소)과 기타 5.5%(3개소) 순으로 차폐수벽 설치이력은 전무한 것으로 나타났다.
