# FRP 적층판의 휨 손상에 관한 연구

## Study on Flexural Damage of FRP Laminates

**Abstract:** A new Fiber Bragg Grating (FBG) wavelength demodulation scheme is studied in the paper, which consists of an improved de-noising method and Gaussian fitting peak searching algorithm. The improved translational invariant wavelet without threshold adjust factor is proposed to get a better de-noising performance for FBG sensor signal and overcome the drawbacks of soft or hard threshold wavelets. In order to get a high wavelength demodulation precision of FBG sensor signal, this de-noising method is designed to combine with Gaussian fitting peak searching algorithm. The simulation results show that the wavelength maximum measurement error is lower than 1pm, and can get a much higher accuracy.

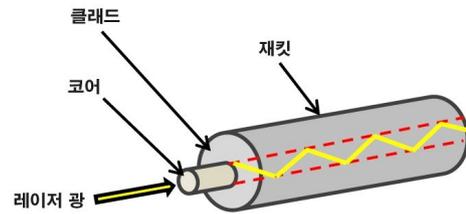
Fig 3. 광섬유 모형도

기본적으로 그림과 같이 빛이 간히는 코어를 중심으로 원형으로 둘러싸는 클래드로 구성되어 있다.

클래드 주위의 재킷은 섬유 표면을 보호하여 강도의 향상을 도모하고 취급을 쉽게 하려고 하는 것이다. 코어의 굴절률  $n_1$ 은 클래드의 굴절률  $n_2$ 보다 약간 커지고 있으며, 섬유의 단면에

광섬유의 모식도를 Fig 3.에 나타내었다.

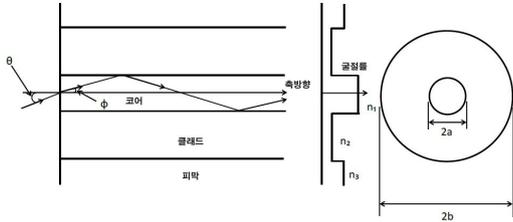
Fig 4. 광섬유 기본 구조도

서 입사된 빛은 코어와 클래드의 경계에서 전반사되어 코어 안에 갇혀 전파한다. 그 구조를 Fig 5.에 나타낸다.

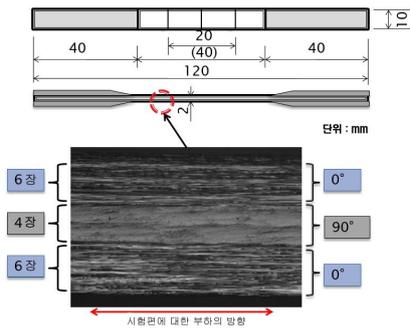
Fig 5. 시편 형상 및 윤곽

본 연구에서 사용한 표본은 두께 2mm의 CERP 직교 적층판인 동방 테넨쿠스의 재료이며, 적층 구성은  $[O_6/9O_2]_s$ 에서  $0^\circ$  층과  $90^\circ$  층의 비율은 75대25이다.

이 시편을 미세 절단기에서 길이 120mm, 폭 10.5mm, 두께 2mm로 만들었고, 이 때, 길이 방향은 표면층의 섬유에 평행한 방향으로 한다. 마지막으로 폭방향을 연마지 #180-500에서 10mm로 정돈한 다음 알루미늄을  $40 \times 10 [mm^2]$ 로 자른 것에 그라인더를 이용하여 테이퍼를 붙이고 알루미늄 탭을 제작했다. 마지막으로, 시편과 알루미늄 탭을 아랄다이트로 접착한다. 이때, 시편과 단면의 그림은 다음과 같다.

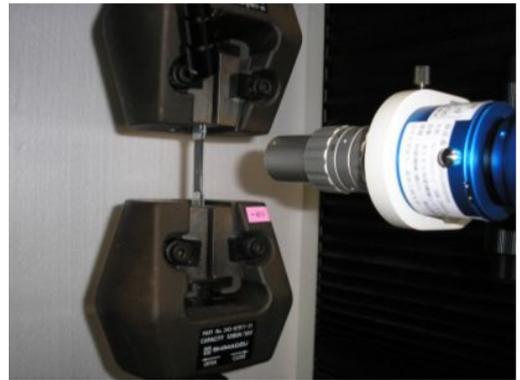
Fig 6. 인장시험

인장 시험은 만능 재료 시험기 (오토그래프, 용량 100kN)를 사용하였다. 하중값과 변형값은 로드 셀(load cell) 출력 신호와 변형 게이지 출력을 데이터 수집기(UCAM-20)에 의해 기록했다. 시험 조건은 크로스 헤드 스피드 0.5mm/min, 관측 범위는 시편 중앙에서 상하 10mm씩 이다.

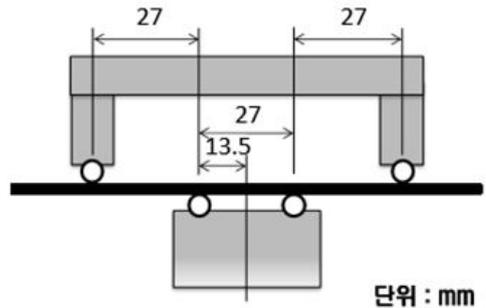
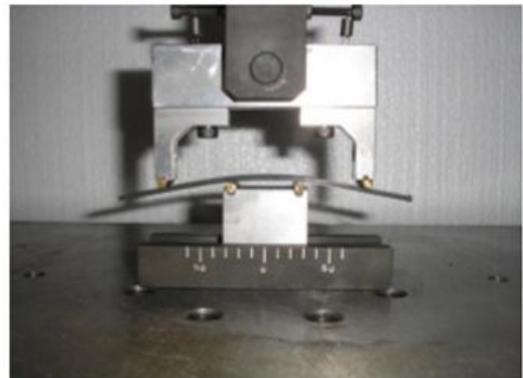
Fig 7. 굽힘시험

시편의 중앙  $90^\circ$  층에 발생하는 트랜스 버스 균열 수와 부하 하중의 관계를 추구하기 위해 8개의 시험에 관한 자세한 그림을 나타내는 현미경 (SKC-20MA-DS)을 이용하여 시험 한쪽면을 2kN 사이간격으로 위의 관측 범위를 촬영하고 트랜스 버스 균열 수의 측정을 실시했다. 굽힘시험은 인장시험에 의해 트랜스 버스 균열을 도입한 것에 크로스 헤드 스피드 0.5mm/min으로 굽힘 하중을 주고 갔다. 4점 굽힘의 단 경간은 27mm, 길이 범위는 81mm이다. 시험 후에 단면을 금속 현미경으로 관찰했다.

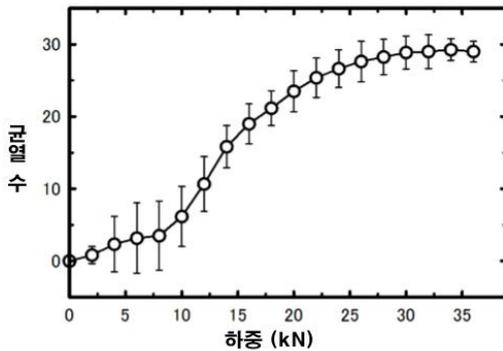
Fig 8. 트랜스수와 인장부하의 관계

인장 하중 및 트랜스 버스 균열 수의 측정 결과를 그림에 나타내었다. 이 그래프에서 10kN에서 균열이 급격히 증가하고, 16kN에서 균열의 증가율이 점차 감소하고 있는 것을 알 수 있다. 또한, 32kN에서 균열의 증가가 거의 보이지 않게 된 것으로 나타났다.

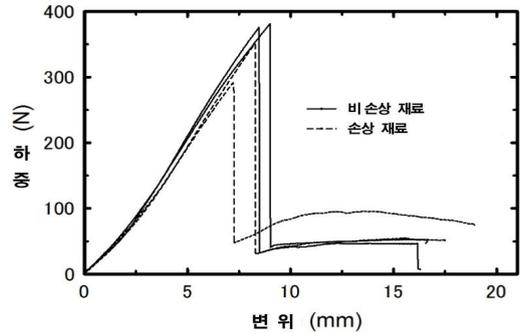
Fig 9. 굽힘시험에서 하중과 스트로크의 관계

손상 재료와 비손상 재료에 4점 굽힘 시험을 실시한 결과를 Fig 8에 나타내었다. 이 그래프에서 모든 시편이 최대 굽힘 하중에 도달한 후, 하중이 급격하게 감소했다. 급격하게 하중이 감소했을 때 압축 측과 인장 측의 0° 층과 90° 층간 박리되고, 압축 측의 두 개의 지지점에서 0° 층의 파괴가 생겨 결국 0° 층이 파괴되었다.

손상 재료와 비손상 재료의 행동은 비슷하지만, 굽힘강성은 손상재료 쪽이 약간 작아졌다. 이것은 90° 층에 트랜스 버스 균열이 생겨 강성이 저하했기 때문이다. 비손상 재료의 강도는 약 380N이라면, 손상 재료의 강도는 290N과 350N으로 비손상 재료의 강도보다 24% 감소하는 것으로 나타났다.

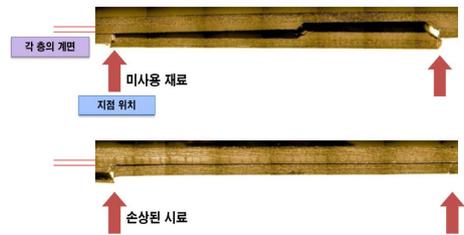
Fig 11. 굽힘시험후 단면 사진

균열의 끝에서부터 층간 박리가 발달하고, 그것이 서로 연결되어 압축 측의 층간에서만 층간 박리가 발생하는 것으로 나타났다. 초기에 박리가 발달한 것이 강도가 저하한 원인이라고 생각된다.

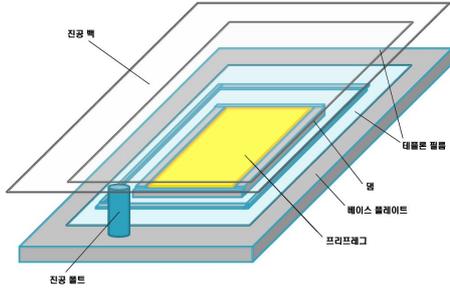
Fig 13. GFRP 모델

본 논문에서는 적층 구성을 [0m/90m/0m/90m/0m/90m/0m]인 대칭 직교 적층한 개략도를 그림4.4에 나타냈다. 외부의 0° 층에 이용한 프리프레그의 매수는 m=5, n=4 또는 5로 했다. (n=4, 5매의 두께 : 2.53, 2.85mm)

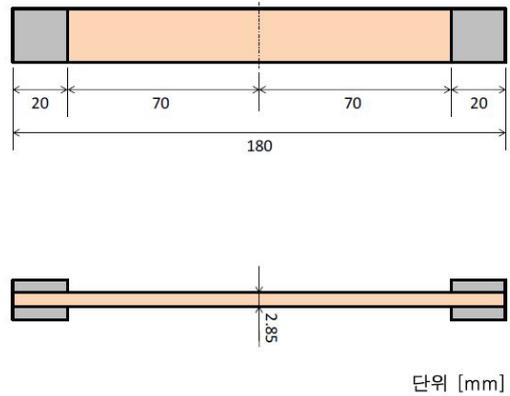
Fig 16. 시편 형상 및 치수

성형 후 시험편을 Fig 15과 같이 잘랐고 FBG 센서를 시험편 세로로 중앙에 위치해 놓았으며 시험편의 일부는 Fig 165과 같이 중앙부에 구멍을 뚫어놓았다.

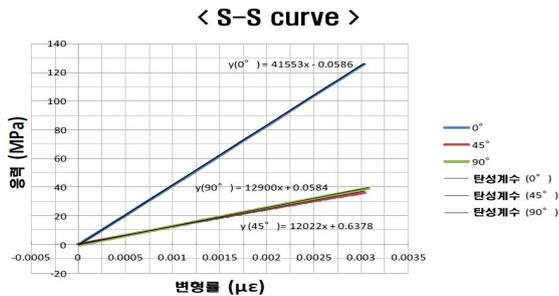
Fig 18. S-S Curve

GFRP 적층판의 재료 특성을 알아내기 위하여 인장 시험을 시행하였다. 인장 시험에서 사용된 0°, 45°, 90°의 3종류의 재료로 하였고, 변형 값의 측정은 스트레인 게이지를 앞 뒤 각각 2장씩 붙이고 수직 변형과 횡 변형을 측정했다. 스트레인 게이지가 시험편에서 벗겨지지 않도록 하려고 접착 면에 연마지(#180)로 거친 모양을 내고 스트레인 게이지용 접착제를 이용하여 접착시켰다. 이 때 인장 시험의 시험 조건으로는 크로스 헤드 스피드가 0.5mm/min이다. 인장 시험 결과를 Fig 18과 Fig 19로 나타냈다. 또한 시험 결과로 얻은 물성치를 Table 1에 나타냈다.

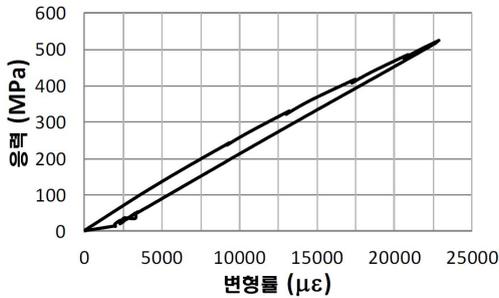
Fig 20. S-S Curve

Fig 17은 응력-변형 선도를 나타낸다. 본 시험에서는 하중 부하를 방지하면서 손상을 관찰했다. 그림에서 알 수 있듯이 응력-변형 곡선은 비선형성을 보여주고 있다.

하중 12.5kN (응력 241.6MPa, 변형률 8400 $\mu\epsilon$ ) 정도에서 곡선의 기울기가 조금 감소하기 시작했고, 25kN (483MPa) 이후에서는 경사가 거의 일정하게 되는 것을 볼 수 있었다. 따라서 25kN 부근에서 손상의 진행이 멈춘 것으로 보인다.

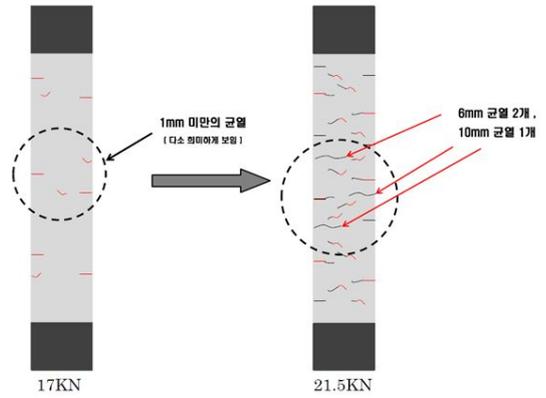
Fig 21. A면의 328.5MPa과 415.5MPa 표면

- 1) 10kN (193MPa) : A면, B면 모두 균열은 발생하지 않았다.
- 2) 12.5kN (241.6MPa) : B면에 균열(0.5mm 정도)이 많이 발생했다.
- 3) 17kN (328.5MPa) : A면에서의 관찰은 길이 1mm 이하의 균열 발생을 일부 확인했지만 명확하게 확인할 수 없었기에 중앙 층에 생긴 것으로 생각된다. B면에서의 균열 발생은 1~2mm로 커졌다.

- 4) 21.5kN (415.5MPa) : A면에서 균열을 분명하게 확인할 수 있었다. 이 때 1~2mm의 균열을 많이 확인할 수 있었다. 그 중 6mm 미만의 균열이 2개, 10mm의 균열을 1개 확인했다. B면에서는 각각 균열의 길이가 2~3mm로 커졌다.
- 5) 25kN (483MPa) : 양면 모두 균열 개수는 증가했지만 일부 균열이 연결된 것 이외에는 균열의 길이에 변화가 없었다.
- 6) 27kN (521.8MPa) : 25kN에서 손상 상태의 변화가 없었기 때문에 27kN에서 제하를 실시했다.

시험편에 발생한 손상에 대해서는 아래와 같이 상세히 설명하고 관찰된 손상된 그림은 Fig 18, 19에 나타냈다. 또한 본 논문에서는 양면을 관찰하고 있기 때문에 각각 A면, B면이라고 부르기로 한다.

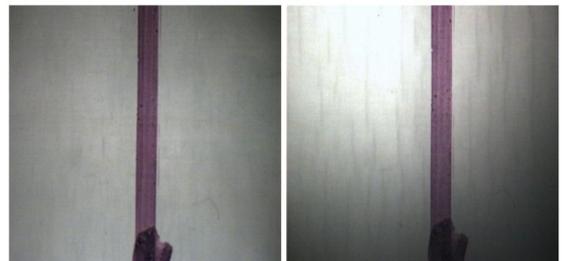
Figure 23. 시험 전후

시험 전과 제하 후의 시험편의 표면 사진을 Fig 19와 Fig 20에 나타냈다. 앞서 말한 것과 같이 본 시험편은 90° 층 사이의 매트릭스 균열 대부분은 길이 2~3mm 이상 진행하지 않은 것을 알 수 있다. 즉, 매트릭스 균열은 폭 방향으로 발생하지 않는다는 것이다. 이것은 이용된 FRP 수지의 성능이 높기 때문이라고 생각된다. 본 연구에서는 어느 정도 길이를 갖춘 평행한 매트릭스 균열을 손상 모니터링의 대상으로 하고 있기 때문에 노치를 도입하기로 했다. 다음 절에서 그 시험 결과를 나타낸다.
