수중초음파와 광학영상의 하이브리드 시스템을 이용한 교각 수중부 원격점검 기법 연구

정주영¹, 윤혁진^{*}, 조현우²

¹한국철도기술연구원, ²과학기술연합대학원대학교 로봇틱스 및 가상공학

Research of Remote Inspection Method for River Bridge using Sonar and visual system

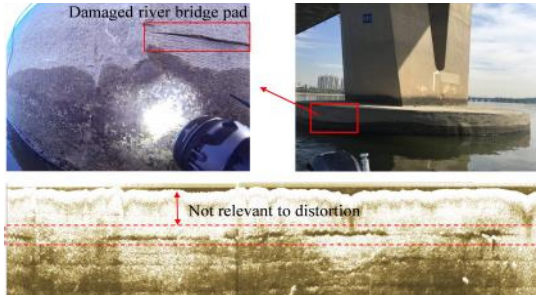
교각 보호공이 설치된 교각은 Fig. 11과 같이 교각 보호공이 손상되어있었으며, 소나를 이용하여 이를 확인할 수 있었다. 그 결과, 소나영상의 교각 보호공 손상부위가 왜곡이 발생한 영상 상단과 연관성이 없는 패턴을 보이고 있으며, 펜더식 교각 보호공의 소나영상에 비해 파손부위 선정이 유리한 편이었다. 펜더식 교각 보호공에 비해 교각 보호공으로 보호된 교각의 파손부위 선정이 유리한 이유는 다음과 같다. 펜더식 교각 보호공은 부식에 의한 손상부위에서 수중초음파의 난반사가 발생되어 소나영상으로 표현되지만, 교각 보호공에서는 손상부위가 교각과 부착되어 있지 못하고 들떠있기 때문에 소나영상의 음영으로 표현되어 손상부위 선정에서 유리하다. 또한 수중 초음파와 광학영상 시스템의 동시 운용을 통해서 기존 단독 수중 초음파 시스템만으로는 판별이 불가능 하던 교각 수중부의 손상유형을 확인할 수 있었다.

Fig. 11. Analysis of the river bridge protected by pad
