수소취화된 스테인리스강 316L의 VHCF(Very High Cycle Fatigue) 피로특성과 UNSM 효과에 관한 연구

남승훈* · 백운봉* · 서창민*** · 편영식***

Study on VHCF Fatigue Behaviors and UNSM Effects of Hydrogen Attacked STS 316L

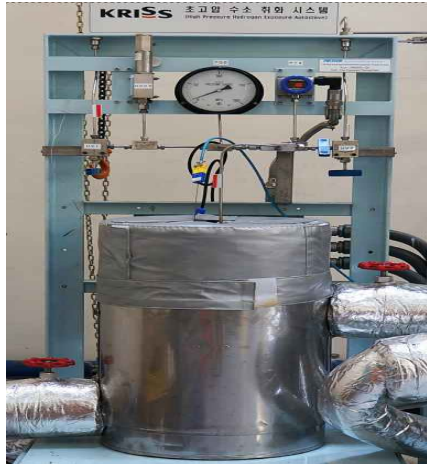
Fig. 2 Hydrogen embrittlement equipment

Fig. 2는 시험편의 초고압 수소취화조(hydrogen exposure vessel, HPH2-132V, Pretech Co. Japan)를 나타내었다. 이 장비를 사용하여 100 bar, 300 °C 에서 120 h 동안 수소취화 처리된 모사시험편은 액체 질소중에 보관한 후 대기중에서 인장시험 및 회전굽힘피로시험을 실시하였다.

Fig. 4는 스테인리스강 316L 인장시험편(길이 25.4 mm, 직경 6 mm)으로 Fig. 2의 수소 취화조(100 bar, 300 °C, 120 h)에서 취화시킨 후 상온대기중에서 인장시험한 결과를 미처리재와 비교하여 나타내었다. 수소취화재는 항복점과 인장강도는

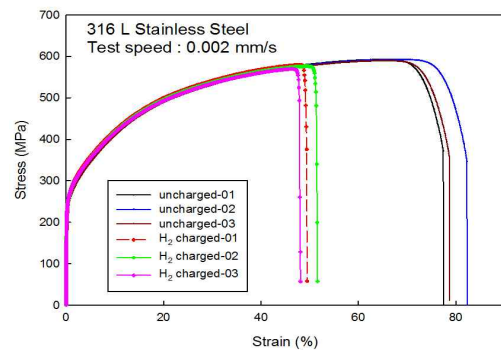
Fig. 4 Tensile test results before and after the hydrogen attack

는 미처리재와 비슷한 결과를 얻었지만, 연율과 단면수축률은 각각 39%와 46%씩 감소하였다.

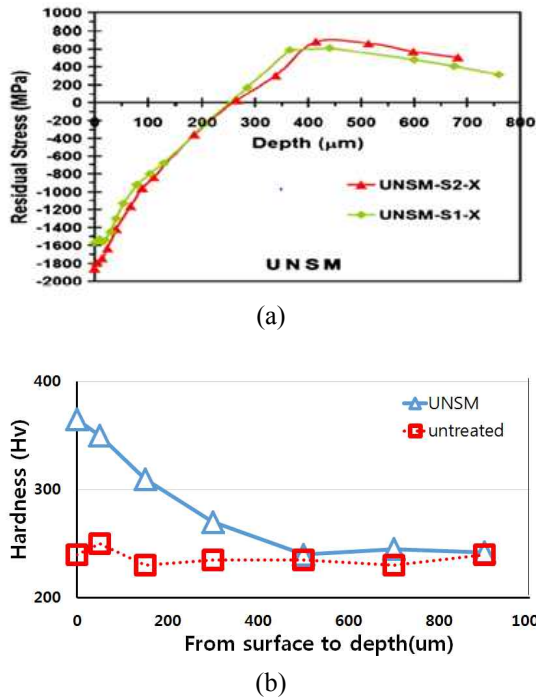
Fig. 8 (a) Compressive residual stress of ultrasonic nanocrystal surface modification treated Inconel 718 alloy,⁽²⁾ (b) Variation of micro-Vickers hardness from surface to depth

이러한 UNSM처리 후, 이 처리의 영향을 받는 나노 입자 표면층의 두께는 3가지 map의 평균치로 약 152 μm이다. 이와 같은 결정입의 크기가 감소하면서 UNSM의 영향을 받는 표면층의 두께가 증가하는 것은 참고자료로 인코넬 718재⁽²⁾의 Fig. 8(a)의 압축잔류응력의 크기변화에도 잘 나타나고 있으며, 그 깊이도 유사함을 나타내고 있고, Ti-6Al-4V의 합금강에서도 동일한 현상이 관찰되었다고 보고되어 있다.⁽¹⁶⁾ 일반적으로, 상부 표면에서는 매우 높은 압축잔류응력이 형성되고 있지만, 표면으로부터 깊이가 증가함에 따라 압축잔류응력값은 점진적으로 감소하는 경향을 나타내었다. 그러나 Fig. 5~7으로 세 가지 맵에서 수소취화의 깊이 영향을 정량적으로 측정할 수는 없었다.

Fig. 8(b)는 미처리재와 UNSM처리재의 깊이 방향에 따른 경도치(Hv)의 변화를 나타내고 있다. UNSM 처리재의 표면경도는 미처리재보다 최대

46% 증가하였다. 이러한 정도치의 변화에서 UNSM 기술은 시험편 표면상의 경도를 크게 상승시킬 수 있다. 그리고 이 높은 정도치는 표면에서 내부방향으로 점진적으로 감소하는 경향을 나타내고 있다. 이 표면상의 정도치의 증가는 내구성 향상에 유익하다고 알려져 있다.⁽⁹⁻¹⁶⁾

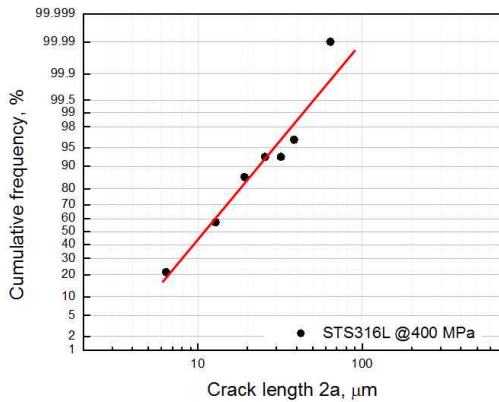
Fig. 13 Normal distribution of the cumulative probability of fracture to crack lengths by the data of Table 3

Fig. 13은 Table 3의 자료를 정규확률지상에 작은 표면균열의 길이에 따라 누적상대도수를 나타낸 것이다. 이 그림에서 작은 표면균열은 선형으로 표시할 수 있고, 탄소강의 자료,^(18,19) 고장력강의 부식피로⁽²⁰⁾와 비슷한 경향을 나타내었다.
