# 고온 수침 환경에서 UPE 겔코트 코팅된 지중 매설 파이프용 GFRP의 열화 및 크랙 발생 특성에 관한 연구

## Study on the Crack and Thermal Degradation of GFRP for UPE Gelcoat Coated Underground Pipes Under the High Temperature Water-Immersion Environment

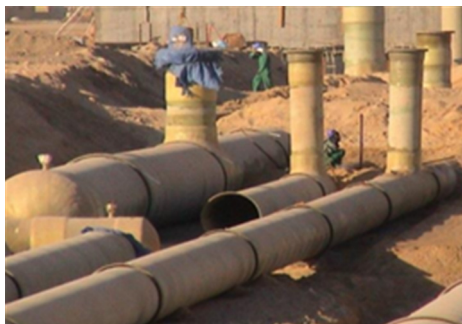
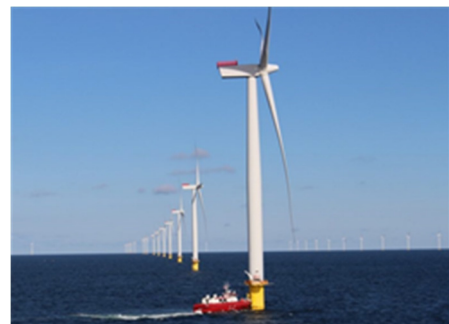
(a) Underground Pipes

(b) Wind Blade

Fig. 1. Application example of GFRP in water environment

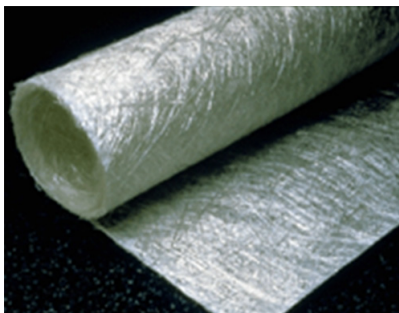
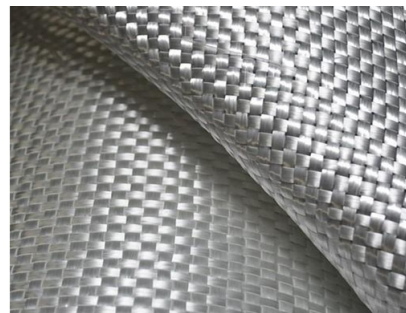
(a) chopped strand mat

(b) Roving cloth mat

Fig. 2. Fiber reinforced material

보강섬유로는 토목 보강용, 선박용으로 사용되는 3~5cm 길이로 절단된 유리섬유를 임의 방향으로 분산하여 부직포 형태로 제작된 촘드스트랜드 매트와 유리섬유가 교차로 직조된 로빙크로스 매트를 사용하였다.

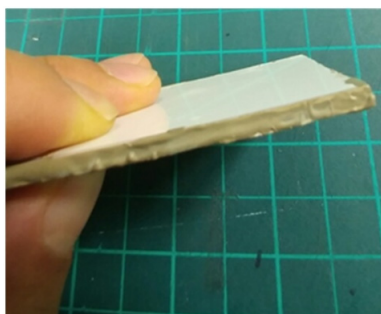
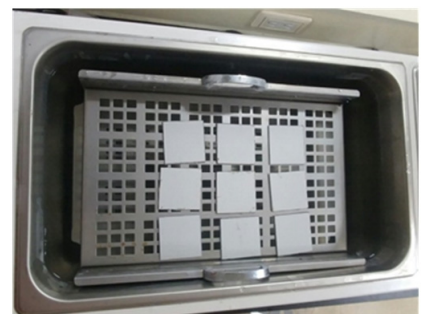
(a) Specimen

(b) Epoxy molding

(b) Water-immersion test (aging)

Fig. 4. Preparation of water-immersion test (laboratory aging)

성형된 복합소재의 고온 수침 열화를 통한 겔코트의 표면 열화 특성을 확인하기 위해 가로 세로 6cm의 정사각형으로 시험편을 절단한 후 겔코트 표면 외 다른 부분은 수분 침투가 최소화 되도록 에폭시로 몰딩하였다. 복합소재 샘플은 증류수를 넣은 항온수조에 55°C부터 85°C까지 10°C 간격으로 Table 2에 따라 고온 수침 열화를 실시하였다. 고온 수침에 따른 화학 결합 변화는 적외선분광분석법(Fourier transform infrared spectroscopy)를 통해 확인하였다.

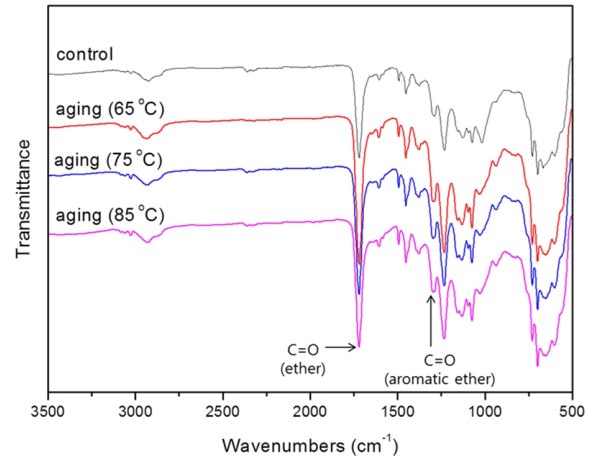
Fig. 9. FTIR results from sample aged for 30 days at various immersion temperatures

(Visco et al., 2012). Fig. 9에서 보는 바와 같이 본 연구 고온 수침조건에서는 UPE 겔코트 소재의 열화는 발생하지 않았으며 aromatic ether 및 ether carbonyl 피크가 증가하는 것으로 보아 후경화가 진행된 것으로 사료된다.

트의 팽창과 가소화를 촉진하여 표면의 경도를 약화시키는 것으로 판단되며(Awham, 2011; Zaynab, 2013), 블리스터 및 크랙의 증가가 물의 침투를 용이하게 하여 경도가 낮아졌다. Fig. 9와 같이 후경화로 인해 경화도가 증가하지만, 수분 침투로 인한 가소화가 더 큰 영향을 미치는 것으로 사료된다.

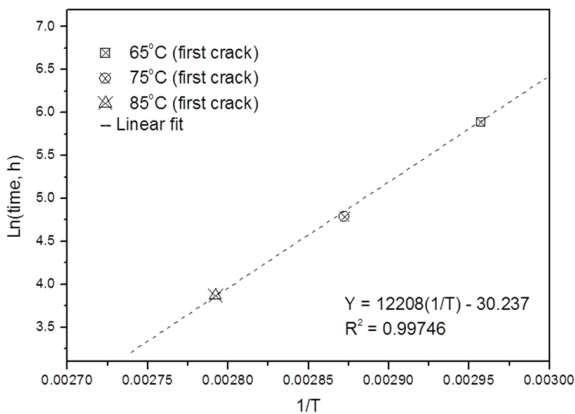
Fig. 10. Arrhenius plots, initial crack occurrence time of Gelcoat after immersion test at high temperature (65°C, 75°C, 85°C)

Table 4의 데이터로 수침온도와 수명시간의 관계로부터 절대 온도의 역수와 시간의 자연로그를 취한 값으로 아레니우스 선도 (Arrhenius Plot) 및 관계식을 구할 수 있다.

이 시간과 수침 온도와의 방정식인 아레니우스 관계식을 이용하여 임의의 수침 온도에서 사용할 수 있는 수명시간을 구할 수 있다(Woo et al., 2009). 식 (4)로부터 계산되어 예측된 수명은 Fig. 10에 나타내었다. 여기서 적용한 고온 수침 실험의 결과가 아레니우스 모형에 적합함을 알 수 있으며, 이 모델을 사용하여 임의의 수침 온도별 수명을 예측할 수 있었다.
