미고결 파쇄대 구간에서 발생하는 터널바닥 지반 융기의 원인과 대책

본 기사는 터널 건설 및 운영단계에서 발생하는 융기문제에 대처하기 위하여 융기의 원인, 조사방법 및 대책에 관련된 기술적인 정보를 제공하고자 작성하였다.

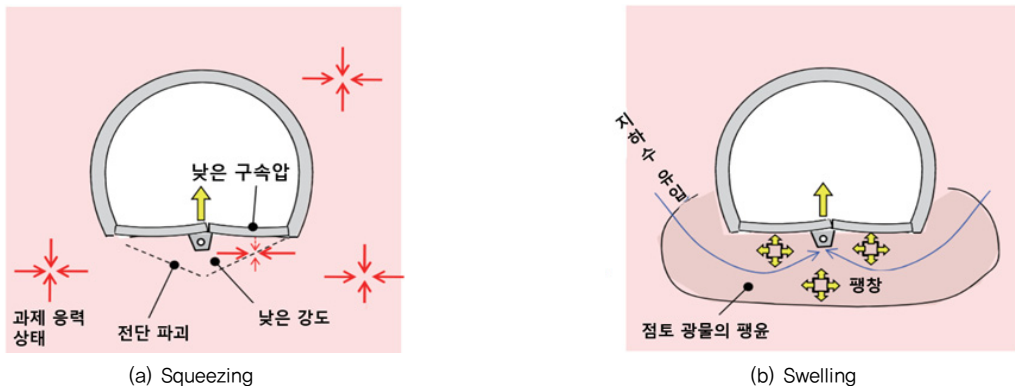
〈그림 1〉 노반용기 메커니즘

용기 메커니즘은 크게 Squeezing(소성화에 따른 압력 변화)과 Swelling(흡수 팽창)으로 구분할 수 있다. 노반 용기에 국한되는 Squeezing과 Swelling의 메커니즘은 그림 1과 같다. 국내외에서 발생한 용기 사례를 검토한 결과 팽창성 지반이 원인인 경우도 있지만, 대부분의 경우는 터널구조의 응력변화에 따른 Squeezing으로 발생하는 것으로 판단된다.

한 상부압력의 비율)가 작을 경우, 축차응력이 커져서 노반이 용기하는 현상으로 압력이 커질 경우에는 노반 아래 원지반에서 썩기 모양의 전단파괴가 발생한다. Swelling은 지반이 이완되고 지하수가 유입되면 점토광물이 흡수 팽창하여 노반이 용기하는 현상이다. 흡수 팽창의 크기는 팽창성 점토광물의 종류와 두께에 의해서 결정된다.

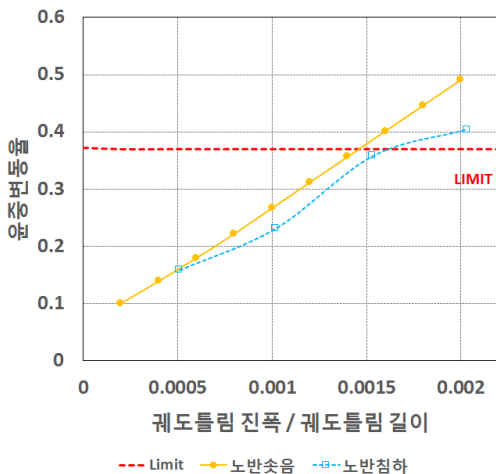
〈그림 3〉 노반 침하와 용기시의 윤중변동을 비교(새마을호, 주행속도 200km/h)

다음 그림 3은 용기시의 차량 주행안정성을 검토하기 위하여 200km/h 주행속도의 새마을호를 대상으로 윤중 변동율을 수치해석적으로 검토한 사례이다. 용기된 궤도의 변형별(용기 연장 대비 용기량) 윤중변동율을 노반침하인 경우와 비교하여 나타낸 것으로, 점선은 노반침하인 경우이고 실선은 노반용기의 경우이다. 노반이 용기한 경우의 윤중변동율이 노반이 침하한 경우 보다 약 10% 크게 나타나 용기가 침하보다 더 불리한 것으로 나타났다.

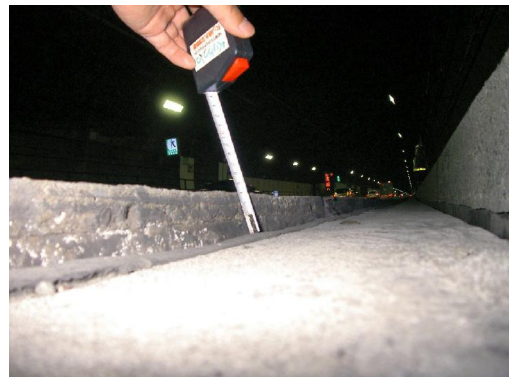
〈그림 4〉 터널노반 용기 사례(Ipponmatsu터널)

일본은 지질학적으로 연약대가 많이 분포하기 때문에 다양한 용기현상이 발생하고 있다. 그림 4는 Ipponmatsu

도로터널에 발생한 용기로서 10년 동안 280mm의 용기가 발생하였다. 그림 5는 Toriyasan터널(2,6km)로서 개통 이후 18개월 동안 187mm의 용기가 발생하여 교통을 전

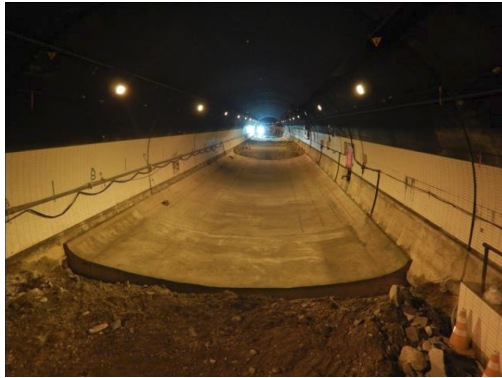
〈그림 5〉 터널바닥 용기로 인한 인버트 추가시공(Toriyasan터널)

면 차단하고 폐합인버트를 추가 시공하였다.
