백두산 분화로 인한 상수도 시설 피해 관리 기준 설정 연구

An Study on Development of Water Systems Damage Management Standard Caused by Mt. Baekdu Eruption

Abstract

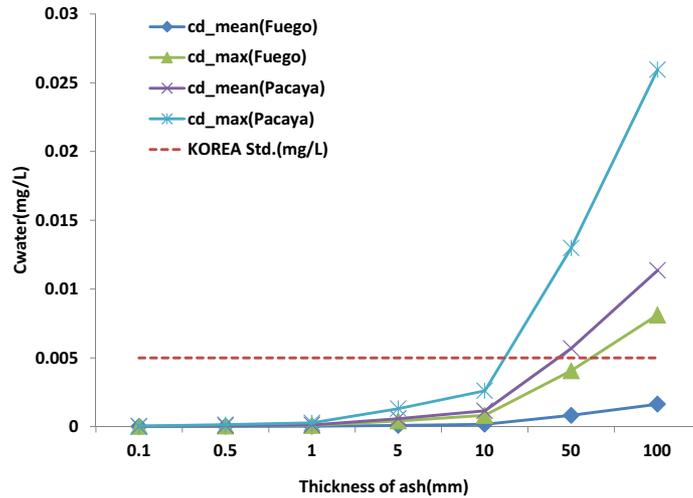
Fig. 1. Analysis of cadmium concentration by volcanic ash thickness (Jee et al., 2014).

화산재 퇴적량 0.1, 0.5, 1, 5, 10, 50, 100 mm로 변화시켜가며 분석한 결과, 1~5 mm 범위에서는 알루미늄과 마그네슘, 5~10 mm 범위에서는 불소와 철, 10 mm 이상의 범위에서는 납과 카드뮴 등의 중금속이 수질기준을 초과한 것으로 나타났다(Fig. 1), 화산재 피해등급 설정을 위한 참고자료로 활용하였다.

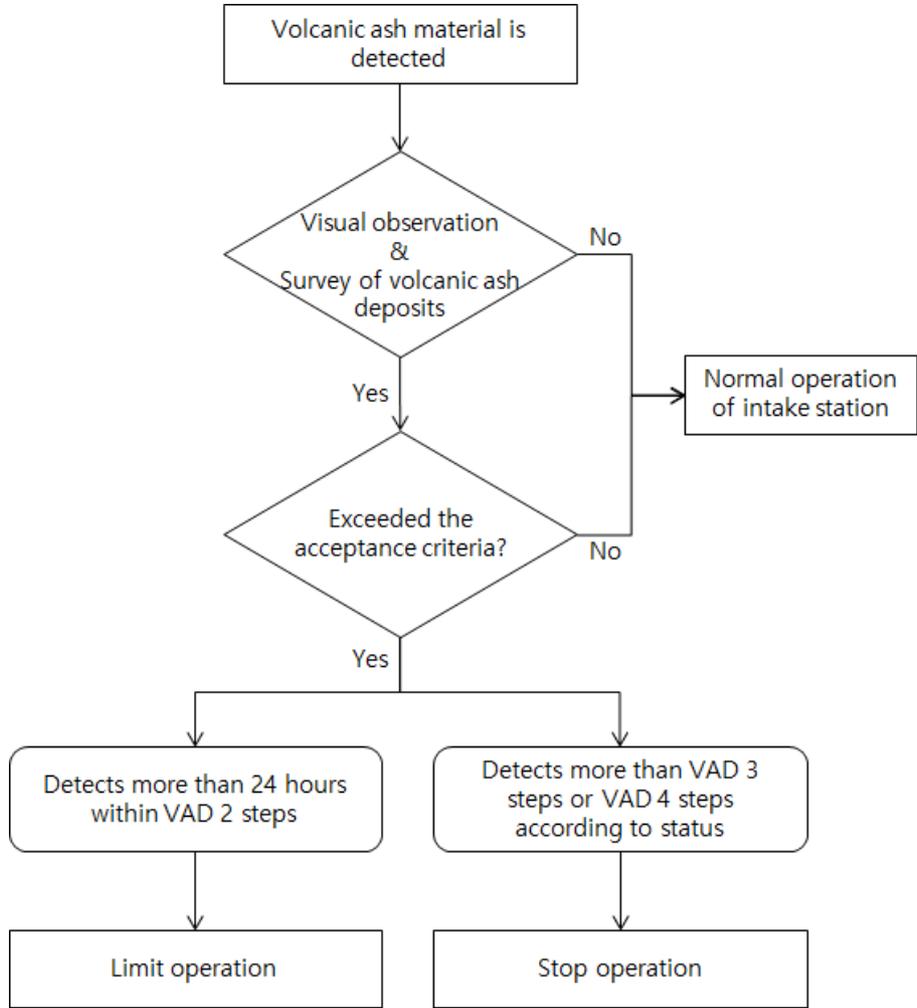
Fig. 2. Flow-chart of water system damage management.

와 함께 상수도 시설 피해 판단을 위한 기준 및 대응 절차를 수립하였다. 대응 절차는 하천의 화산재 물질 검출 여부에 따라 퇴적량을 조사하며, 화산재 퇴적 여부 확인시 개별 항목 분석을 통해 VAD 2단계 이내가 24시간 검출될 시 취정수장의 운영이 부분 제한되며, VAD 3단계 허용 기준 초과 정도에 따라 취정수장의 운영이 중단되게 구성하였다(Fig. 2).
