주조 상태 및 용체화처리한 AZ91-4%RE 마그네슘 합금의 부식 거동

Corrosion Behavior of As-Cast and Solution-Treated AZ91-4%RE Magnesium Alloy

Abstract The objective of this study is to investigate the effect of solution treatment on the microstructure and corrosion behavior of cast AZ91-4%RE magnesium alloy. In the as-cast state, microstructure of the AZ91-4%RE alloy was characterized by intermetallic β (Mg₁₇Al₁₂), Al₁₁RE₃ and Al₂RE phase particles distributed in α -(Mg) matrix. After solution treatment, the β particles with low melting point dissolved into the matrix, but Al-RE phases still remained due to their high thermal stabilities. It was found from the immersion and potentiodynamic polarization tests that corrosion rate of the AZ91-4%RE alloy increased after the solution treatment. On the contrary, EIS tests and EDS compositional analyses on the surface corrosion products indicated that the stability of the corrosion product was improved after the solution treatment. Examinations on the corroded microstructures for the as-cast and solution-treated samples revealed that dissolution of the β particles which play a beneficial role in suppressing corrosion propagation, would be responsible for the de

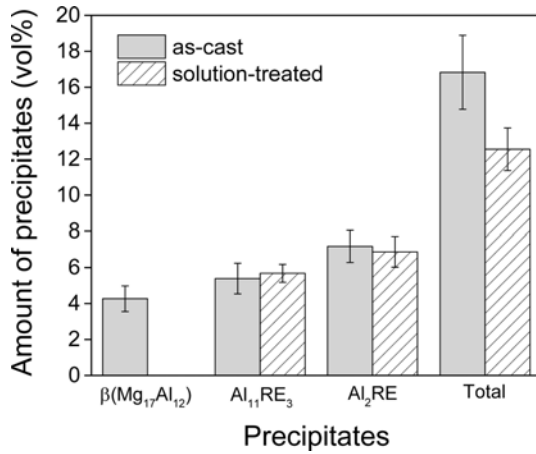
Fig. 4. Volume fractions of precipitates in as-cast and solution-treated AZ91-4%RE alloy.

$\text{Al}_{11}\text{RE}_3$ 상과 Al_2RE 상임을 확인할 수 있다. 용체화처리 후에는(Fig. 3) 미세조직 내 β 상이 사라지고 $\text{Al}_{11}\text{RE}_3$ 상(point A)과 Al_2RE (point B)만이 관찰되고 있다. Fig. 4는 영상분석 소프트웨어(I-solution DT)를 이용해서 용체화처리 전·후 AZ91-4%RE 합금에서 β , $\text{Al}_{11}\text{RE}_3$, Al_2RE 상의 분율을 정량적으로 측정하여 비교한 결과이다. 고용화 온도가 높은 $\text{Al}_{11}\text{RE}_3$, Al_2RE 상의 분율은 용체화처리 전·후 거의 변화가 없었지만 고용화 온도가 낮은 β 상은 용체화처리 후 사라졌다. 주조 상태의 AZ91-4%RE 합금에서 제 2상의 총 분율은 ~17%이었으며 용체화처리 후 β 상의 분율인 ~4%만큼 감소한 ~13% 수준으로 낮아졌다.

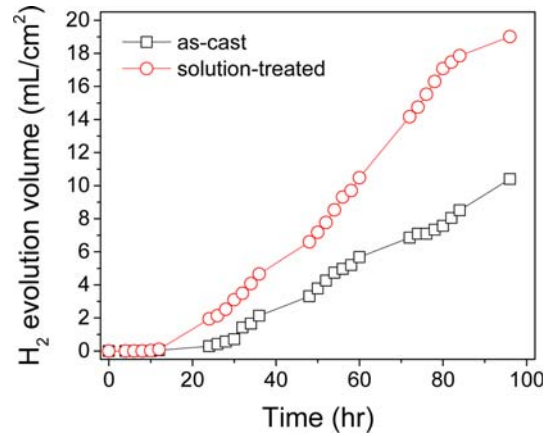
Fig. 5. Change in H_2 evolution volume with immersion time in 0.5 M NaCl solution for as-cast and solution-treated AZ91-4%RE alloy.

Fig. 5는 주조 상태 및 용체화처리한 AZ91-4%RE 합금을 0.5 M NaCl 용액에 96시간까지 침지하면서 발생하는 H_2 가스의 부피를 측정, 비교한 결과이다. 아래 양극 및 음극 반응식에 따르면 부식으로 용해된 Mg 원자 하나당 1몰의 수소가 발생하므로 H_2

두 시편 모두 시간이 증가함에 따라 H_2 가스 발생량이 꾸준히 증가하여 부식이 지속적으로 일어나고 있는 것을 확인할 수 있다. 동일한 시간에서 비교해보면 용체화처리한 시편의 H_2 가스 발생량이 주조 시편의 H_2 가스 발생량보다 약 2배 정도 높으며, 이를 통해 AZ91-4%RE 합금의 부식 속도가 용체화처리를 통해 증가되었음을 확인할 수 있다. Fig. 5의 데이터와 식 (1)을 이용하여 계산한 침지 시험에 의한 부식 속도(P_H)를 Table 2에 나타내었다. Fig. 6은 주조 상태 및 용체화처리한 AZ91-4%RE 합금의 동전위 분극 시험 결과로 Tafel 외삽법을 이용해 부식 전위(E_{corr}) 및 부식 전류밀도(i_{corr}) 값을 구하였으며 식 (2)를 이용해 계산된 부식 속도(P_i)와 함께 Table 2에 나타내었다. 용체화처리 후 P_i 는 크게 증

가하였으며, 이러한 결과는 앞서 제시한 Fig. 5의 침지시험 결과와 유사하다. 주조 상태의 시편에서 E_{corr} 값이 더 높고 i_{corr} 값 또한 0.54 mA/cm^2 으로 용체화처리한 시편의 1.18 mA/cm^2 보다 낮은 값을 보여 부식 저항성이 용체화처리 후 낮아졌음을 확인할 수 있다. P_H 와 P_C 값은 측정 방법의 차이로 인해 절대값은 서로 다르지만 모두 용체화처리 후 부식 속도가 약 2배 정도 증가하는 일치된 경향을 보이고 있다.

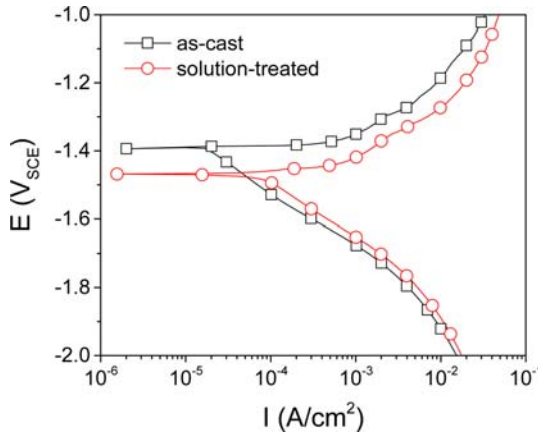
Fig. 6. Potentiodynamic polarization curves of as-cast and solution-treated AZ91-4%RE alloy.

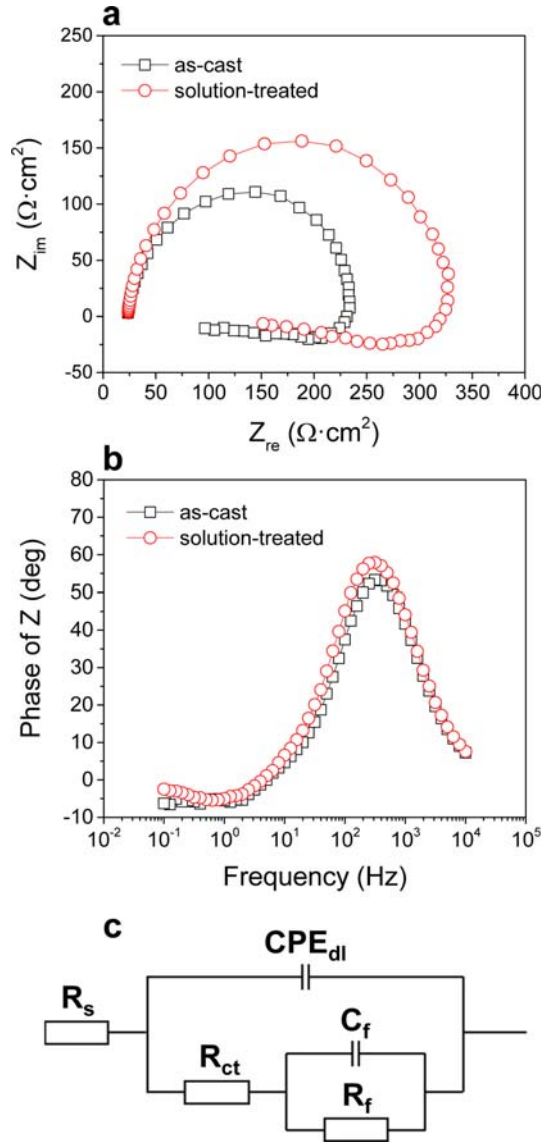
Fig. 7. (a) Nyquist plots, (b) Bode plots and (c) equivalent circuit of EIS spectra for as-cast and solution-treated AZ91-4%RE alloy.

Fig. 7은 용체화처리 전·후의 AZ91-4%RE 합금을 0.5 M NaCl 용액에 1시간 유지한 후 표면에 생성된 부식 피막의 저항 데이터를 100 mHz ~ 100 kHz의 주파수 구간에서 전기화학적 임피던스 분광법(EIS)을 이용해 측정된 결과이다. Fig. 7-(a)는 x축을 저항의 실수부(Z_{re}), y축을 저항의 허수부(Z_{im})로 나타낸 Nyquist plot, Fig. 7-(b)는 x축을 주파수(Hz), y축을 위상각($^\circ$)으로 나타낸 Bode plot이다. Nyquist plot에서는 주조 상태보다 용체화처리한 AZ91-4%RE 합금의 곡률 반경이 더 크고 또한 Bode plot에서는 최고점에 해당하는 주파수가 더 낮은 쪽에 위치한 것을 확인할 수 있는데 이는 용체화처리한 AZ91-4%RE 합금에서 생성된 부식 피막이 더 높은 안정성을 가지고 있음을 의미한다[20]. Fig. 7-(c)는 ZSimWin 3.30 소프트웨어를 이용하여 EIS 결과를 가장 유사한 등가회로로 구성하여 나타낸 그림이다. 이로부터 용액의 저항(R_s), 시스템의 불균일성을 보상하기 위한 상수(CPE_{dl}), 전하 이동에

대한 저항(R_{ct}), 부식 피막의 용량(C_f), 부식 피막의 저항(R_f) 값을 도출하여 Table 2에 함께 나타내었다. 여기서 R_{ct} 데이터는 Mg 용해도와 관련이 있는데, Mg의 부식 저항성이 높을수록 Mg 용해량이 감소하므로 전하 이동이 상대적으로 어려워져 높은 R_{ct} 값을 나타내게 된다[21]. Table 2로부터 주조 상태보다 용체화처리한 시편에서 R_{ct} 값과 R_f 값이 모두 높은 것을 확인할 수 있는데, 이는 용체화처리 후 부식 저

내 $\text{Al}(\text{OH})_3$ 및 Al_2O_3 함량 증가로 이어지고 이를 통해 부식 생성물의 안정성이 향상되었다는 점을 잘 뒷받침해주고 있다. 일반적인 부식 환경에서 Mg^{2+} 이온은 음극 반응에 의해 수산화 이온(OH^-)과 결합하여 $\text{Mg}(\text{OH})_2$ 를 형성하게 되고, 이 화합물이 표면에 생성되면 부식의 진행을 억제하는 보호막 역할을 하여 부식 속도가 감소하게 된다. 하지만 Cl⁻ 이온이 $\text{Mg}(\text{OH})_2$ 와 반응하게 되면 상대적으로 쉽게 용해되는 MgCl_2 를 형성하게 되어 부식 피막의 안정성이 떨어지게 된다[24]. 또한 Cl⁻와 같이 배위성이 큰 음이온의 경우 부동태화 된 표면 산화물층의 결합 부분에 집중하여 표면 피막을 파괴하고 금속 이온을 용출시키며 Cl⁻가 집중된 피팅(pitting) 개시부에서는 pH가 국부적으로 낮아지고 금속의 용출이 빨라진다고 알려져 있다[20]. 이러한 점을 감안하면 부식 생성물에서 검출되는 Cl⁻의 농도가 낮을수록 안정성이 높아진다고 할 수 있으며 용체화처리 후 Cl⁻ 성분이 감소하는 Fig. 7의 EIS 분석 결과는 이를 잘 뒷받침해주고 있다.
