## 강구조물 진단을 위한 누설자속 기반 강판 손상의 이미지화

# Imaging Magnetic Flux Leakage based Steel Plate Damage for Steel Structure Diagnosis

**Abstract:** In this study, the magnetic flux leakage technique was applied to diagnose steel plate damage, imaging technique was applied through those signals. Steel plate specimens with different thicknesses were prepared for the imaging the magnetic flux leakage signal, and 6 different depths of damage were artificially processed at the same locations on each specimen. The sensor head consist hall sensor and magnetization yoke was fabricated to magnetize the steel plate specimen and measure the magnetic flux leakage signal. In order to remove the noise and increase the resolution of the image in the signal collected from the hall sensor, various of signal processing was performed. P-P value was analyzed for each channel to analyze the magnetic flux leakage signals measured from each damaged part. Based on the above processed signals and analysis, it was converted into heatmap image. Through this, it was possible to identify the damage on the steel plate at glance by imaging magnetic flux leakage signal.

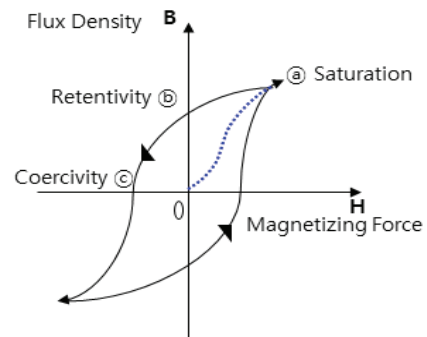
Fig. 3 Magnetic hysteresis curve for ferromagnetic material

강자성체의 자화는 Fig. 3과 같이 자화곡선을 따라 변화한다. 자성을 띠지 않은 상태의 강자성체에 외부 자기장을 가하게 되면, 그림과 같이 자기장의 세기가 일정 수준에 이르면 자화가 급격히 진행되고(0→a), 외부 자기장에 따라 증가하다가 일정한 값을 넘어설 경우 더 이상 자속밀도가 증가하지 않고 유지된다. 이를 a와 같이 포화(Saturation)상태라 한다.

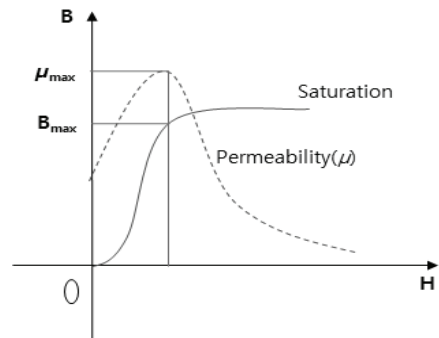
Fig. 4 Magnetic permeability hysteresis curve

과 같이 자기장의 세기에 비례하고, 자속밀도에 반비례해서 증가하지만, 최대 투자율( $\mu_{max}$ ) 이후엔 감소하는 형태를 보이며 Fig.4와 같다(Kim et al. 2013).

만약 자화강도가 최대 투자율보다 낮을 경우, 자화의 정도가 약하여 자속이 발생하여도 자기장의 세기가 약해 센서로 자속을 감지하기가 힘들어진다. 또한 자화의 정도가 포화될 경우 강자성체에서 생성되는 자기장의 세기가 강하여 누설되는 자속의 양이 최대 투자율에서 보다 커지게 된다. 이는 강자성체의 손상을 탐지할 때, 손상부에서 누설되는 자속보다 커질 우려가 있다(Boat et al., 2014; Park and Park, 2002).

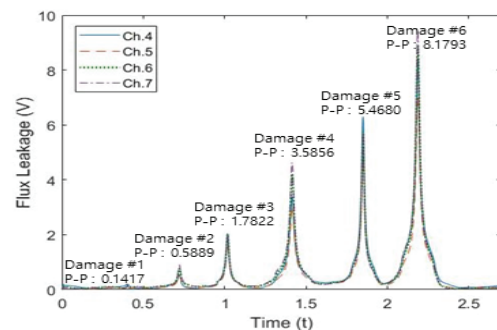
Fig. 10 MFL signal and P-P average value on channel passing through all damage

Fig. 10에서는 모든 손상을 지나가는 채널 4, 5, 6, 7번의 신

호를 나타내었다. 해당 채널의 자속 신호를 보면 총 6개의 누설되는 자속을 검출됨을 확인할 수 있다. 이는 각각 Fig. 8에서 보인 손상에서 발생한 누설자속 신호를 나타내며, 손상 #1에서는 손상의 깊이가 얇아 누설되는 자속이 약하게 발생하지만 이후 손상의 깊이가 깊어질수록 누설자속 신호가 점차 증가하는 것을 확인할 수 있다.

또한 정량적인 신호의 분석을 위해 Peak to Peak value(P-P value)를 이용하여 각 손상으로부터 수집된 신호를 정량화하기 위하여 4개 채널의 P-P value 평균을 Fig.10에 나타내었다. 그 결과 손상의 깊이가 깊어질수록 P-P value 평균이 단계적으로 증가하는 것을 확인할 수 있다.

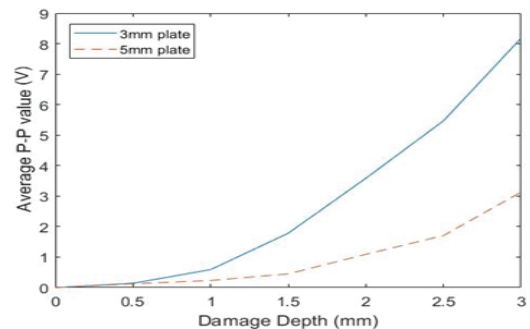
Fig. 14 Average P-P value on channel passing through all damage to compare 3mm plate and 5mm plate signal

이를 바탕으로 5mm plate에서 동일한 센서헤드로 동일한 실험을 진행하였을 때, 강판 시편에서 발생한 누설자속 신호 또한 3mm plate에서 진행한 실험 결과와 동일한 결과를 얻을 수 있었다. 다만 5mm plate에서 발생한 누설자속량이 전체적으로 3mm plate 보다 낮은 것을 확인할 수 있었다. 이를 정량적으로 분석하기 위하여 모든 손상을 지나가는 채널을 바탕으로 3mm plate에서 발생한 신호와 5mm plate에서 발생한 신호의 P-P value 평균값을 Fig. 14에서 비교해보았다.

이를 통해 3mm plate 보다 5mm plate의 P-P value 평균이 전체적으로 낮은 것을 확인할 수 있다. 이는 일정한 자화강도를 가지는 센서를 사용하였을 때, 강판의 두께가 두꺼워질수록

록 시편을 충분히 자화시키지 못하여 누설되는 자속 량이 낮은 것으로 추정된다.

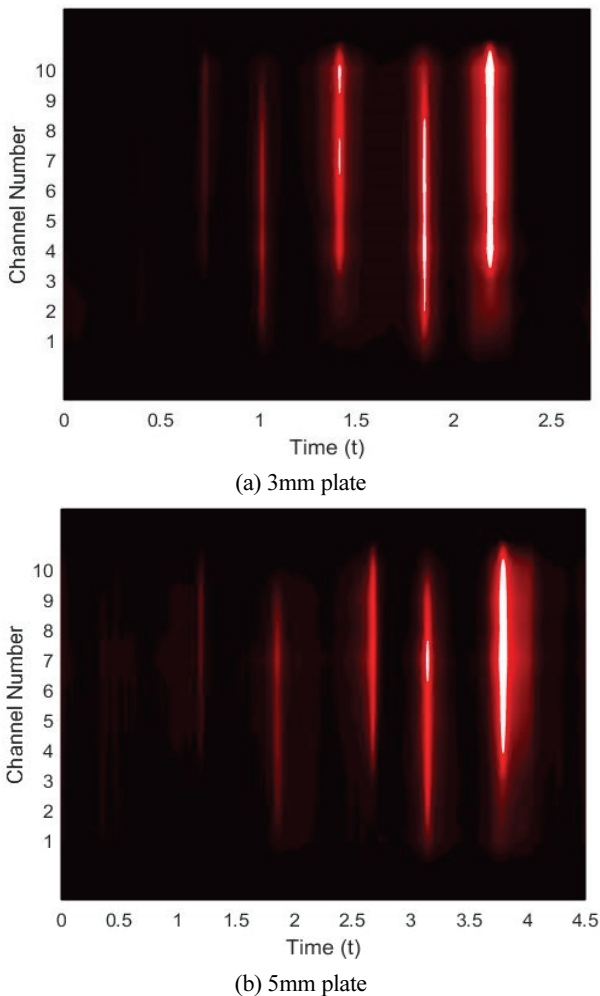
Fig. 15 Visualization result of MFL signals

신호처리 과정을 통해 가공된 신호를 이용하여 Heatmap 이미지로 나타내었다. 신호를 가시화 시켰을 경우 손상을 지나가는 채널과 지나가지 않는 채널에서 수집된 신호가 다름을 확인할 수 있었다. 다만 0.5mm 손상의 신호는 누설되는 자속 량이 적어 신호를 가시화 시켰을 때 손상 확인이 어려웠지만, 손상의 단계가 증가할수록 누설되는 자속 량이 많아져 Fig. 15와 같이 손상의 위치를 확인할 수 있었다.

앞 절에서 손상의 채널별로 지나가는 손상부를 다르게 하여 시편을 제작하였는데, 이를 이미지로 변환하였을 때 손상부의 위치가 실제 시편과 유사함을 확인할 수 있었다. 또한 손상을 지나가는 채널에서 색의 변화가 더 짙어져 구분이 가능하였다. 다만 손상의 깊이가 깊어질수록 누설되는 자속이 증가해 손상을 지나가지 않는 채널에서도 색의 변화를 확인할

이와 같이 누설자속 신호를 이미지화 시켰을 경우, 손상의 위치를 한눈에 알아볼 수 있었다. Fig. 15의 결과와 같이 누설자속 신호의 해상도를 적절히 조절하면 손상의 위치를 특정하여 강구조물의 유지 관리를 위해 이 결과를 이용할 수 있다. 결국 손상의 보수·보강에 재빠른 대처가 가능하여 효율적인 관리가 이루어 질 수 있을 것으로 기대된다.
