터널과 함께한 여정(旅程)과 잔상(殘像) - I

서강천
(주)도화엔지니어링 철도2부 기술고문

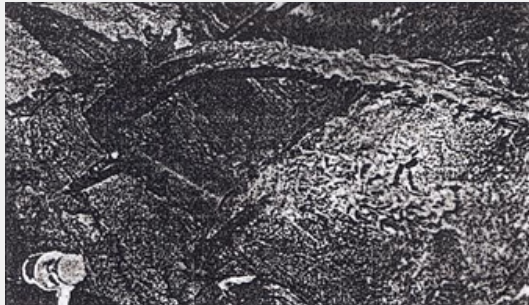
〈사진 1〉 막장의 용출수 현황

그라우팅을 위하여 지하차도의 하부 보강 부위에 천공을 하다가 1984년 2월 27일 감당하기 힘들 정도의 용출수가 터져 나와 긴급 상황이 벌어졌다(사진 1). 시벨건 흙탕물이 내 뿜어지면서 링카트의 코어도 어느새 유실되고 말았다. 모래층이 빠지고 나면 도로가 주저앉을 것으로 예상되니 마음만 급해진다. 어떤 수단을 동원해도 물을 막을 수가 없었다. 시험실의 체로 토사가 얼마나 빠져나오는지 체크를 하면서, 막장 보호를 위해서는 물길을 확보한 상태라야 작업이 가능할 것으로 판단되어 4인치 강관(L=3m) 2개에 제수변을 달아 오라고 시켰다. 강관 2개를 용출수 구멍에 밀어 넣고 모래주머니에 모르타르를 담아 쑤셔 넣으니 좀 진정이 된다. 마포(麻布)로 틈새를 메워가며 운반해온 가마니와 와이어매쉬를 막장에 덮고 슛크리트를 계속 타설 폐합하여 막장의 유실 확산을 막을 수 있었다. 제수변 2개는 완전히

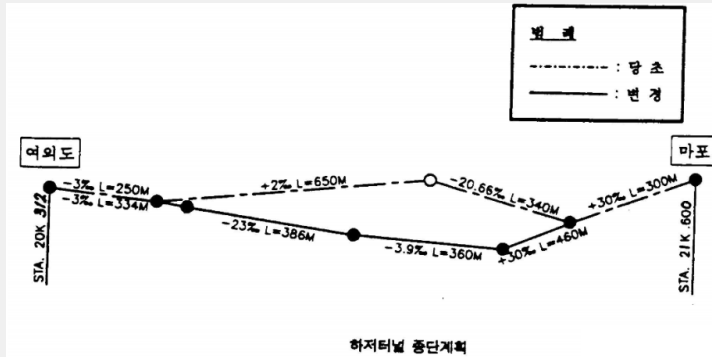
〈그림 7〉 한강하저터널 종단곡선 변경

종곡선 구배는 그림 7과 같이 여의나루역에서 강 중심은 -23%, 강 중심에서 마포수직구는 +30%로 조정되었다. 가장 깊어진 강 중심부의 터널 깊이는 강바닥에서 터널 상단부까지 30m가 된다. 이렇게 확정되어 1992년 10월 10일 갱구 4개중 여의도측 우측갱 첫 번째 강지보재를 세울 수 있었다. 또한, 현장에서 전문가의 판단이나 지휘 라인의 대책 지시를 받기 어려운 경우가 종종 생길 수 있는데, 결정이 안 되었다고 마냥 기다리고만 있는 현장 책임자가 있다면 그는 현장을 떠나야 한다고 생각한다. 이럴 때 현장소장과 현장감독이 깊은 검토를 바탕으로 공감대를 형성하여 책임지고 수행해 내겠다는 강력한 의지 표명이 있어야만 해결할 수 있다고 본다.

마침 여의도 고수부지에 작업구(여의나루역) 굴착의 지반 상태는 터널 상부반단면 부위가 지하수 부존이 많고 약한 풍화대가 분포된 것이 확인되었다. 한강 밑에 터널을 굴착하려면 차수그라우팅은 필수 작업인데 현재의 종단 곡선으로는 터널 상단부에서 풍화대 두께가 5m 이하이기 때문에 설계상의 그라우팅 두께 5m를 시행하려면 그라우팅 주입 압을 지탱해 줄 토피가 부족하며 충격층으로 주입재가 유실되어 그라우팅 효과를 확보하지 못할 우려가 있고, 강 중심부에는 파쇄대 층이 매우 두껍게 분포되어 있는 코어 박스의 사진과 함께 터널의 안정성 확보를 위하여 종곡선 하향 조정이 필요하다는 방침서를 만들어 재가를 받을 수 있었다.
