# 건설현장 추락사고 예방을 위한 사례 연구

## Case Study for Preventing Construction Site Fall Accidents

**Abstract :** Recently, the government has shown a decrease in disaster accidents throughout the industry and construction industry due to various efforts to reduce disasters. However, the fall accidents in the construction industry are not decreasing but increasing. In particular, the fall accident caused by scaffolding is low each year, but the disaster intensity is very high in that it directly leads to the death of workers. Scaffolding working environment in domestic construction industry is very poor. Moreover, scaffold workers in small construction sites are not subject to safety oversight and control. Therefore, this study is the installation and non-installation of the vertical lifeline, which is the most fundamental problem to be prevented during the study, to prevent the fall of the moon scaffold. In addition, it is hoped that it will be a solution for preventing accidents in construction site construction through the identification of various causes of disasters such as rope loosening, rope breaking, and fixed point failure.

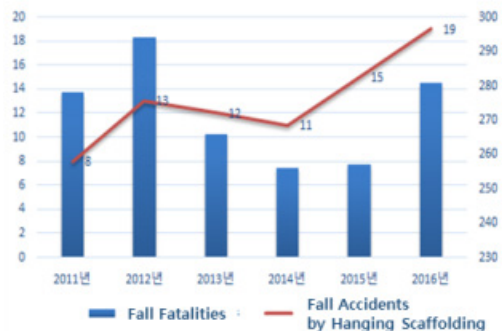
Fig. 1. Hanging Scaffolding Disaster Status

로프의 파단과 풀림이 전체 재해의 절반이 넘는 비율을 보이고 있어, 로프 매듭과 로프 고정, 로프 끊어짐에 대한 대책이 가장 중요한 재해 예방 사항임을 알 수 있으며, 고정점과 불안정한 행동 역시 중요한 재해 원인임을 알 수 있다.

최근 15년간 재해내용을 대분류의 재해발생 원인에 대하여 분류한 결과, 재해원인은 크게 로프와 고정점문제로 나타났다. 이는 모두 수직구멍줄이 설치되지 않거나 착용하지 않아서 생긴 경우이다. 이외 탑승, 이동, 작업, 하강 중에 불안정한 행동을 함으로써 발생한 재해가 전체의 30% 가까이 되나 이것 역시 수직 구멍줄을 미설치 또는 미착용하여 생긴 문제로 보인다.

로프에 의한 사고 중 지지로프 풀림으로 인한 사고 발생률이 다른 요인에 비하여 39%로 높게 나타났고 고정점 결손은

로 인한 사고 발생률은 15%, 불안정한 행동에 의한 사고 발생률은 28%로 실질적으로 로프 풀림으로 인한 사고 발생이 다른 요인에 비해 다수인 것으로 파악되었다.

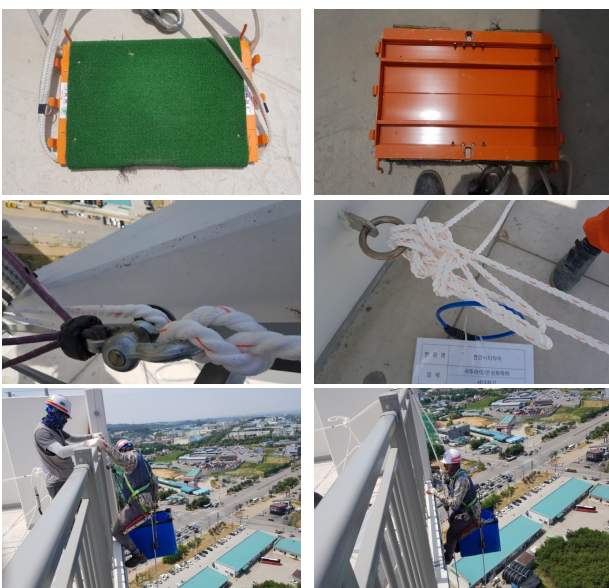
Fig. 3. Scaffolding Work Progress

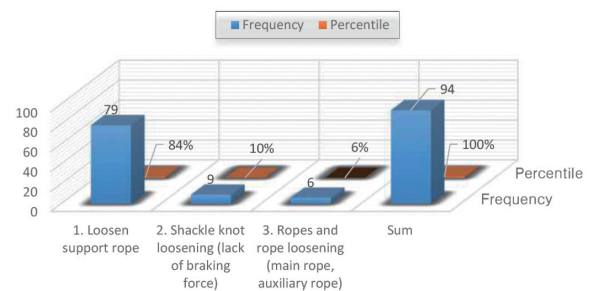
Division	Frequency	Percentile
1. Loosen support rope	79	84%
2. Shackle knot loosening (lack of braking force)	9	10%
3. Ropes and rope loosening (main rope, auxiliary rope)	6	6%
Sum	94	100%

Fig. 4. Analysis of support rope loosening

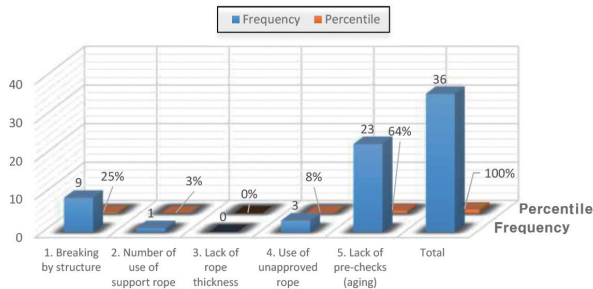
Division	Frequency	Percentile
1. Breaking by structure	9	25%
2. Number of use of support rope	1	3%
3. Lack of rope thickness	-	0%
4. Use of unapproved rope	3	8%
5. Lack of pre-checks (aging)	23	64%
Total	36	100%

Fig. 5. Analysis of breaking support rope

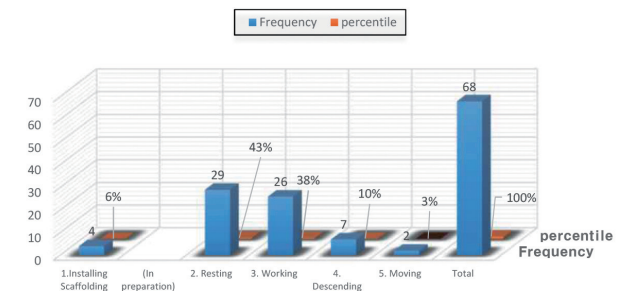
Division	Frequency	Percentile
1. Installing Scaffolding (In preparation)	4	6%
2. Resting	29	43%
3. Working	26	38%
4. Descending	7	10%
5. Moving	2	3%
Total	68	100%

Fig. 6. Analysis of Unsafe Behavior

이는 달비계 설치 중(준비 중) 단계에서 수직구명줄을 먼저 설치하고 달비계의 로프설치와 안착을 시행하여야 함에도 불구하고 작업의 불편과 유지보수단계의 수직구명줄 미설치에 따라 중대재해가 다수 발생한 내용을 보여주고 있다.
