직접 에너지 적층 공정을 이용한 보수 공정에서 보수 폭에 따른 기계적 특성 관찰

오욱진*, 신광용**, 손용***, 심도식*.#

Effect of Repair Width on Mechanical Properties of 630 Stainless Steel Repaired by Direct Energy Deposition Process

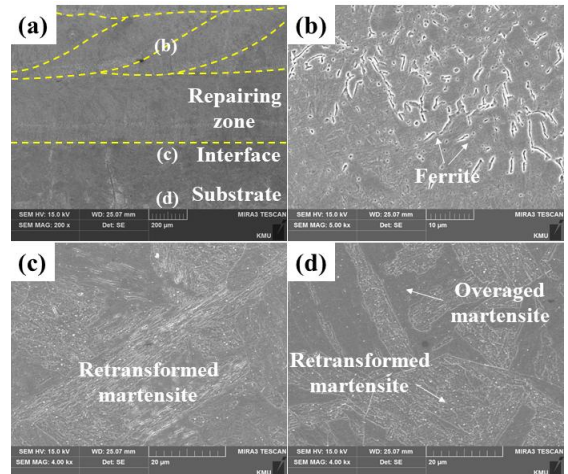
Fig. 8 Microstructures of repaired 630stainless steel samples: (a) low magnified image, (b) perimeter of deposited bead, (c) top region of the substrate, and (d) bottom region of the substrate

Fig. 8은 보수 폭이 20mm인 샘플의 미세조직을 보여주고 있다. Fig. 8(a)에서와 같이 보수된 샘플의 단면은 보수부(repairing zone), 경계부(interface) 그리고 모재부(substrate)로 구분된다. 비드의 외곽에서는 페라이트(ferrite)가 형성된 것을 알 수 있으며(Fig. 8(b)), Fig. 8(c)와 (d)에 나타난 바와 같이 모재부 상단과 모재부 하단의 미세조직이 다른 것을 알 수 있다. 상단에서는 역변태 마르텐사이트(retransformed martensite)가 존재하였으나, 하단에서는 역변태 마르텐사이트와 과시효된 마르텐사이트(overaged martensite)가 존재하고 있다. 이는 모재부 상단과 하단의 냉각속도가 다르기 때문인 것으로 판단된다^[14].

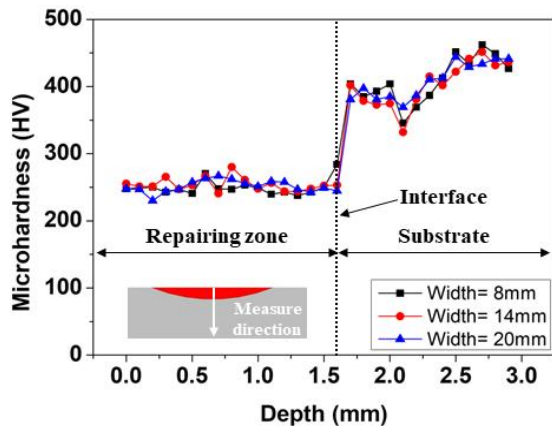
Fig. 9 Microhardness distribution in cross section along vertical direction

Fig. 9는 보수 폭에 따른 깊이별 경도 분포를 보여주고 있다. 경도 측정 결과, 보수 폭에 관계없이 경도는 유사한 것으로 나타났다.

보수부의 경도는 250HV으로, 모재부의 평균 경도인 400HV보다 낮게 나타났다. 모재의 경우, 고용화 열처리와 석출경화 열처리를 통해 마르텐사이트 상분율이 높아지고 Cu상이 석출되었기 때문에 높은 경도를 가지는 것으로 고찰된다^[15].

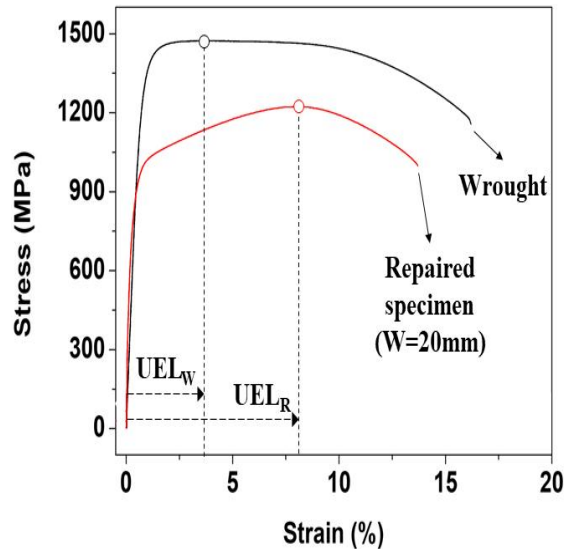
Fig. 11 Comparison of wrought and repaired specimen

한편, Fig. 11은 보수 전후 시편의 응력-변형률 곡선을 나타내고 있다. 보수 전 소재(wrought)와 비교하였을 때 보수된 시편(repaired specimen)의 인장강도와 항복강도는 각각 290MPa, 402MPa로 크게 감소하였다. 하지만, 보수된 시편의 균일 연신율은 4.41% 증가한 것을 알 수 있다. 이는 보수부와 모재부의 미세조직 차이에 의한 것으로 볼 수 있다. 모재의 미세조직은 열처리에 의해 Cu, Nb 등이 석출되어 전위(dislocation)의 움직임을 방해하기 때문에 경화된 반면, 보수부의 미세조직은 후열처리(post heat treatment)를 수행하지 않았기 때문에 페라이트상으로 대부분 구성되어 있다. 이와 같이, DED 공정에 따른 열처리 효과에 의한 미세조직 차이로 보수 전과 후의 기계적 특성 차이가 발생하게 된다.
