## iPVC 매립 상수도관의 내진 성능 및 내침하 성능 평가를 위한 시험적 연구

### Experimental Study for Earthquake and Subsidence-resistant Performance Evaluation of iPVC Buried Water Pipe

**Keywords:** Buried water pipe, iPVC pipe, Earthquake-resistant, Subsidence-resistant

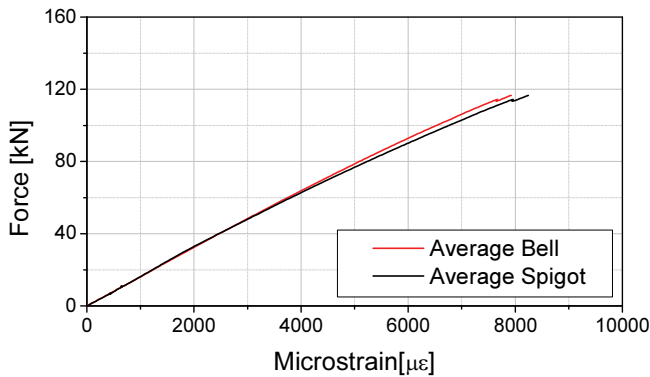
Fig. 5 Strain responses of tension test

Bell이 있는 배관과 spigot이 있는 배관의 Strain gauge에서 변형률을 계측하였다. bell이 있는 배관과 spigot이 있는 배관에서 계측한 변형률 응답의 평균값은 Fig. 5와 같다. Fig. 5에서 최대하중 116.64 kN에서 bell 배관의 평균 변형률은 7,923  $\mu\epsilon$ 이고, spigot이 있는 배관의 평균 변형률은 8,246  $\mu\epsilon$ 이다.

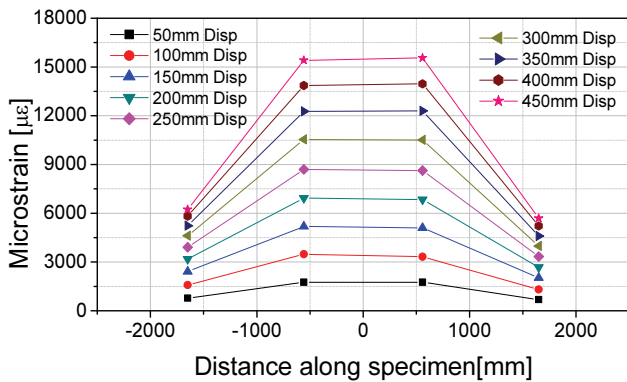
Fig. 10 Maximum strain responses of 4 point bending test (bottom strain gages)

대변위를 고려하여 최대 450mm 까지 수직변위를 가력 하였으며, 이때의 하중은 9.8kN이다. Fig. 9는 배관의 수직변위에 따른 형상 변화를 나타낸 것으로서 중립축을 중심으로 좌우가 대칭인 것을 확인 할 수 있다. Fig. 10은 배관의 하면에 설치된 strain gauge에서 측정한 변형률응답을 수직변위에 따라서 정리한 것이다. Fig. 10 에서 확인할 수 있듯이 수직변위가 커질수록 변형률응답이 커지며, 중립축의 좌우가 대칭인 것을 확인할 수 있다. Fig. 11은 굽힘 시험에 대한 모멘트-편향각 곡선을 나타낸 것이다. 4점모멘트는 수직하중과 하중작용점까지의 거리(1,524 mm)로부터 도출하였다. 편향각은 Fig. 12와 같이 양쪽 지점과 수직하중 작용점을 이은 선이 만나는 각도로 하였다. Fig. 11에서 확인할 수 있듯이 450mm 변위 발생 시 7.31 kN-m의 모멘트가 작용한다. 시험장비의 한계로 인하여 450 mm 까지 가력 하였으며, 최대 수직가력변위에서 시험체의 누수 또는 파손은 관찰되지 않았다. 편향각은 최대 가력 변위인 450 mm 수직변위 발생 시에 도출하였다. Fig. 12와 같이 하중점을 기준으로 편향각을 도출하면 32.9°이며, 중앙부의 처짐이 552.7 mm이므로 Fig. 13과 같이 하중점과 이음부를 기준으로 편향각을 도출하면 27.18°이다.

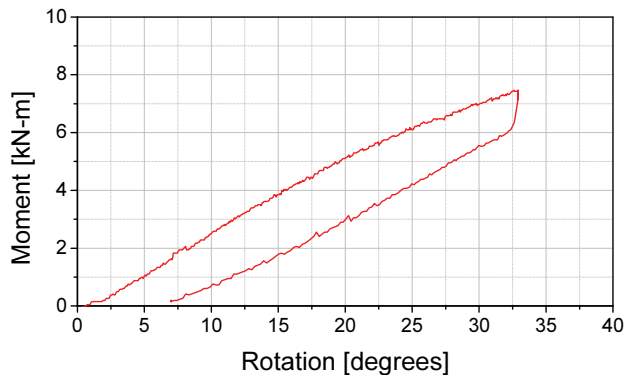
Fig. 11 Moment-rotation relationship of 4 point bending test
