RC 슬래브교의 신축이음 손상과 바닥판 응답과의 상관관계 분석

Correlation Analysis between Damage of Expansion Joints and Response of Deck in RC Slab Bridges

Abstract: RC slab bridges account for the largest portion of deteriorated bridges in Korea. However, most RC slabs are not included in the first and second classes of bridges, which are subject to bridge safety management and maintenance. The highest damaged components in highway bridges are the subsidiary facilities including expansion joints and bearings. In particular, leakage through expansion joints causes deterioration and cracks of concrete and exposure of reinforced bars. Therefore, this study analyzed the effect of adhesion damage at expansion joints on the response of the deck in RC slab bridges. When the spacing between the expansion joints at both ends was closely adhered, cracks occurred in the concrete at both ends of the deck due to the resistance rigidity at the expansion joints. Based on the response results, the correlation analysis between displacements in the longitudinal direction of the expansion joint and concrete stress at both ends of the deck for each damage scenario was performed to investigate the effect of the occurrence o

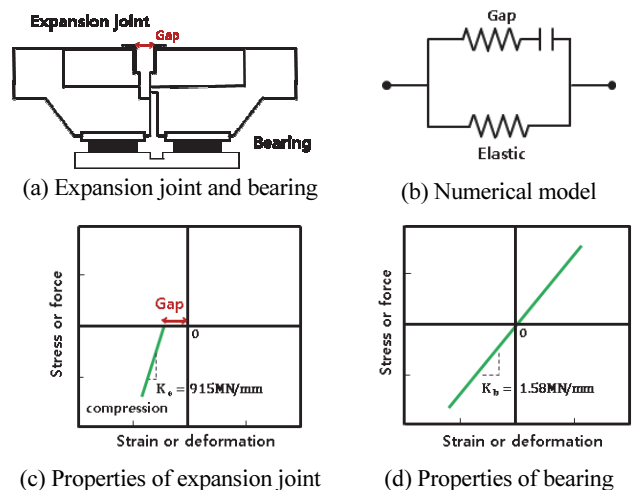
Fig. 3 Numerical model of expansion joint and bearing

신축이음장치는 Fig. 3(a)에 보인 바와 같이 변위와 변형의 원활한 수용을 위해 유간거리를 갖고 있다. 교량 받침은 상부 구조와 하부구조 사이에서 수직방향과 교축방향 및 교축직각 방향의 힘을 안전하게 전달해준다. Fig. 3(b)-3(d)는 신축이음 장치와 교량 받침의 수치해석 모델을 보여준다.

신축이음장치는 설계 신축량을 고려하여 양단에 Gap 요소로 유간거리를 정의하였다. 설계 신축량 이상의 변형 또는 밀착 손상이 발생한 경우는 신축에 저항하게 된다. 신축이음 장치의 저항 강성은 이웃하는 바닥판의 유효 단면적에 의한 축강성으로 정의하였다. 교량받침의 전단강성과 압축강성은 바닥판의 상재하중에 맞는 제원을 사용하였다.

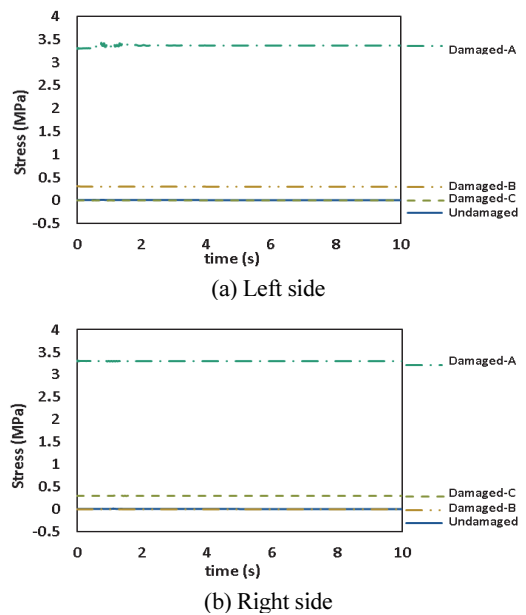
Fig. 8은 바닥판 양쪽 단부 콘크리트부의 평균 응력을 보여준다. Undamaged는 Fig. 8(a), (b)와 같이 바닥판 양쪽 단부에서 온도하중과 차량하중에 의해 응력이 발생되지 않았다. 이는 신축이음이 유간을 확보하고 있기 때문이다. 양쪽 신축이음에 손상이 발생한 Damaged-A는 신축이음의 양 끝단에서 온도하중에 의해 평균적으로 약 3.2 ~ 3.4MPa의 인장응력이 발생하였다. 차량하중이 지나가면서 응력은 점점 증가되어 바닥판의 균열이 확산되고 발생된 응력은 회복되지 않았다.

한쪽 유간만 밀착된 Damaged-B, Damaged-C은 유간이 밀착된 부분의 좌측과 우측 모두에서 온도하중으로 인해 약 0.30MPa의 응력이 발생하였고, 차량이 빠져나간 후 응력이

Fig. 8 Time history of average stress on the edge of the deck

점차 회복되었다. 신축이음의 유간이 밀착되지 않은 부분의 단부는 무손상일 때와 마찬가지로 0에 가까운 응력이 발생하였다.

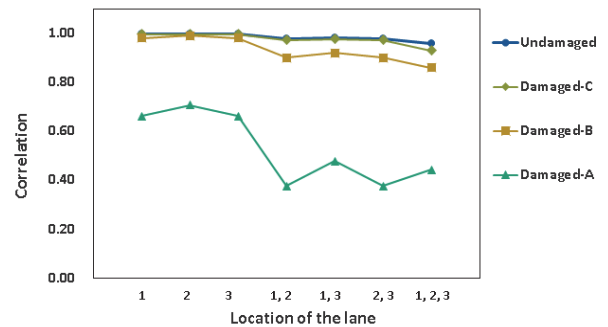
(a) The left side

단부 콘크리트의 평균 응력과의 상관관계를 분석하였다. Fig. 11(a)는 좌측의 교축방향 변위와 바닥판 단부 콘크리트 응력의 상관계수 값을 보여준다. Undamaged와 Damaged-C는 좌측에 손상이 발생하지 않아 1.0에 가까운 상관계수를 갖는다. 좌측에만 손상이 발생한 Damaged-B는 차량이 1대만 지날 때는 약 1.0의 상관성을 보이지만, 차량의 수가 증가할수록, 차량이 중앙에서 치우칠수록 상관성이 떨어졌다. 하지만 한쪽 손상이 발생한 Damaged-B와 Damaged-C는 여전히 신축이음부 교축 변위와 바닥판 응력과는 높은 상관성을 가지고 있었다. 양쪽 유간이 모두 밀착된 Damaged-A는 차량 1대가 바닥판 정중앙을 지나는 경우는 0.71, 중앙에서 치우쳐 지나는 경우는 0.66 상관계수를 보였다. 반면, 차량 2대가 바닥판을 대칭으로 지나는 경우는 0.48의 상관성을, 한쪽으로 치우쳐진 상태로 지나는 경우는 0.38로 상관성이 감소하였다. 차량이 모든 차선을 지나는 경우는 0.44로 차량 2대가 대칭으로 바닥판을 지나는 경우와는 유사하고 비대칭으로 지날 때보다는 다소 높은 상관성을 보였다.

Fig. 11 Correlation between the displacement of the joint and the stress of the deck due to the damage scenario and vehicle load

Fig. 11은 신축이음부 교축방향 평균 변위와 바닥판 양쪽

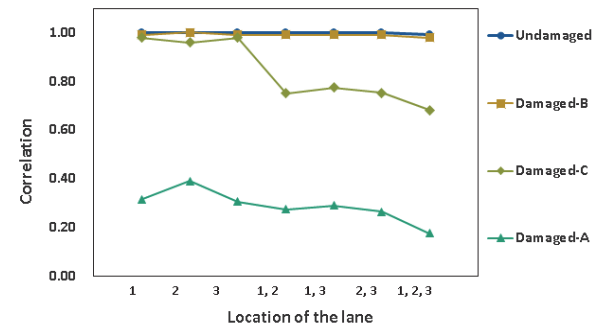
(b) The right side

우측에서 신축이음부 교축 방향 변위와 단부 콘크리트의 응력의 상관관계는 Fig. 11(b)와 같다. 우측 신축이음부가 유간을 확보하고 있는 Undamaged와 Damaged-B는 약 1.0에 가까운 상관성을 보였다. 우측 유간이 밀착된 Damaged-C는 차량이 1대 지날 때는 1.0에 가까운 상관계수를 갖는다.
