여수 방답진 관아 건축의 배치 및 위치에 관한 연구

A Study on the Characteristic of Buildings Arrangement and Location Supposition of Government Office Buildings of BangdapJin in Yeosu

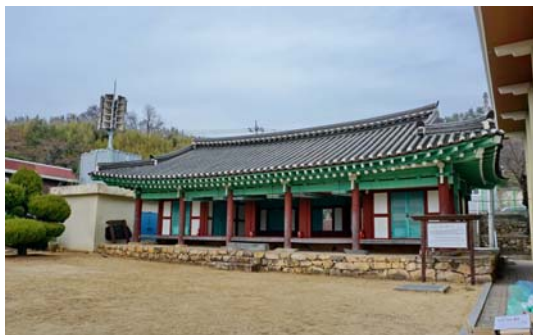
Fig. 5. Dongheon(resoration)

건물이 2열로 배치된 형태를 보인다. 두 건물 모두 일자형처럼 보이지만 위쪽(북쪽)의 건물의 우측 정면으로 돌출된 듯한 형태가 되어 ㄱ자형으로도 볼 수 있다. 1872년 지도와 비교하면 차이가 있지만 동헌의 경우 대개 내아와 책실, 서재, 통인청 등의 부속건물과 함께 영역을 구성하므로 앞쪽의 건물이 아사, 뒤쪽이 내아의 가능성이 있다. 그러나 이 경우 동헌보다 내아 규모가 크므로 뒤쪽 건물이 아사라면 전면은 부속시설이 되며, 내아는 내아의 뒤나 측면에 있었을 가능성도 있다. 두 건물의 외곽으로 남북방향으로 긴 장방형의 구획이 된 것으로 보아 담장으로 아사 영역을 구분한 것으로 보인다. 현재의 행정구역상 군내리 353-1에 해당하며, 1915년과 비교할 때 현재는 주변 대지가 통합되어 더 확대된 모습이다. 현재 복원된 동헌은 정면 5칸, 측면 2칸의 팔작지붕으로 2차례에 걸쳐 복원되었으며, 이 우측(동쪽)에 돌산읍사무소가 위치한다.

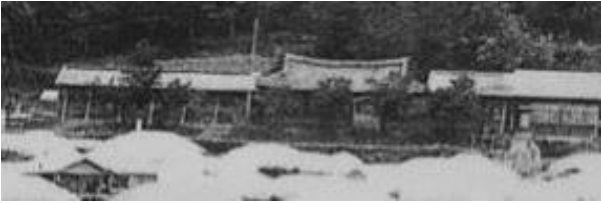
Fig. 8. Building presumed to be Gaegsa (1950)

1950년대의 사진에도 객사로 추정 되는 건물이 확인되는데, 팔작지붕으로 보이며, 좌우 일자형의 건물이 연결하지만 정청 건물과 이격되었고 지붕도 별도로 구성되어 익헌의 가능성은 낮을 것으로 보인다.

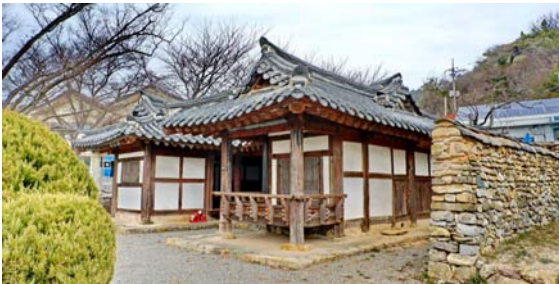
Fig. 9. Military office

군관청은 현재의 행정구역으로 322번지인데, 이곳은 동쪽의 객사와 북서쪽의 동헌 사이로 북쪽에서 내려오는 도로 건너편이다. 군관청은 순교청으로 사용되었다고도 전하지만 ‘순교청’의 명칭은 다른 고지도나 문헌에서 용례가 극히 드물다. 다만 호남진지에서 ‘군관청’이 3칸으로 기록되었으므로 실제했던 것은 확실할 것이다. 또한 이 위치를 지도와 비교할 때 객사와 동헌 사이에 표현된 건물은 없고, 다만 포청(砲廳)이 객사 앞에 있고, 호남진지의 ‘화포청(火砲廳, 2칸)’이 기록되어 군관청과 관련은 없는 것으로 보인다. 그러나 본래의 관아 부속건축물로 실재한 것으로 보이며, 호남진지에 기록이 확인되고, 그 위치에 있어서 객사와 동헌의 중간 지점이라는 점에서 추후 다른 부속건축물의 위치를 추정하는데 있어서 중요한 위치적 기준이 될 수 있다. 앞서 언급한 어변경과 무검정의 경우처럼 동일 건물이 다른 명칭으로 기록되었을 가능성도 있고, 현 군관청의 위치가 지도상에 포청이 표현된 점으로 볼 때 포괄적인 의미로서 포청을 군관청으로 표기했을 가능성도 있을 것이다.

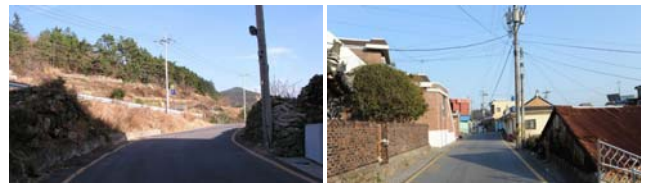
a) East b) West

Fig. 11. Status of gates

동문은 방답진성의 동쪽에 위치하는 문지로 『호남진지』 「방답진지」에서 1칸으로 기록되었다. 방답진지도(1872년 지도)에서는 중층의 누문인 서문·남문과는 달리 단층 성문으로 표현되어 있다. 지적원도를 살펴보면 240번지의 동북쪽으로 체성과 직각방향으로 돌출된 흔적이 확인되어 용성이 있었을 것으로 판단된다. 동문 주변에서 도로와 함께 구거가 표현되어 북쪽에서 남쪽으로 흐르는 물길이 남문 앞의 연지로 연결된 것을 확인할 수 있다.

서문지는 「방답진지」에서 1칸으로 기록되어 있고, 방답진지도에서는 중층 누문으로 표현되었다. 선소와 연결되는 길의 두께가 대도로 표현되어 주진입 도로이며, 정문 역할을 했을 것으로 보인다. 또한 지적원도 상에서 966번지의 서북쪽으로 체성과 직각방향으로 돌출된 흔적이 확인되어 용성이 있었을 것으로 판단된다.

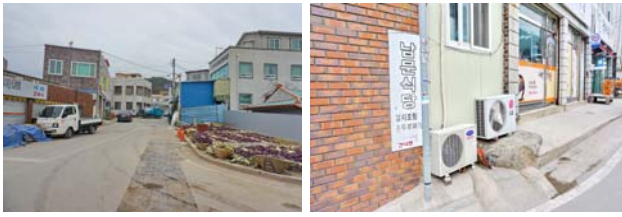
a) South b) Cornerstone

Fig. 12. Status of gates

남문지는 남벽 중간부분에 해당하는 지점으로 성의 안쪽에서 남외 마을로 통하는 길로 이용되고 있다. 이곳은 군내리 479-1번지와 553-1번지 사이에 해당하는 도로이다. 남문지는 영남루 터로 전해지고 있으며, 1898년에 개축하였으나 민가 등이 들어서면서 영남루는 없어지게 되었다고 한다. 도로 서쪽에 해당하는 479-1번지 앞 도로에서 문지의 초석이 확인되나 도로 속에 초석이 묻혀 있는 상태이다. 현재 확인되는 초석은 110×100×46cm으로 매우 큰 편이다.

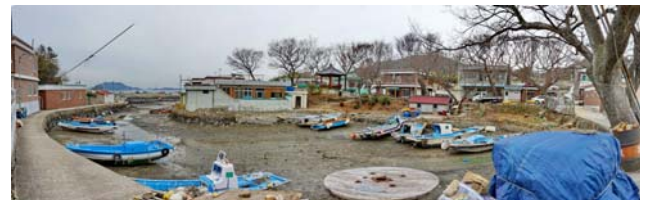
Fig. 17. Seonso

근처에는 방답진 선소라는 안내판이 있으며, 방답진에서 배를 만들던 곳이라고 전한다. 또한 수군 무기고, 전쟁에 필요한 쌀, 물, 군복 등의 물품을 저장했던 창고, 무기를 제작하는 곳, 전선을 만들어 바다로 내려 보내고 수리하던 곳이 있었다고 전한다.
