# 영상을 활용한 시설물 안전점검 작업 효율성 향상 방안 연구

## A Study on Improving the Efficiency of Facility Safety Inspection Work Using Images

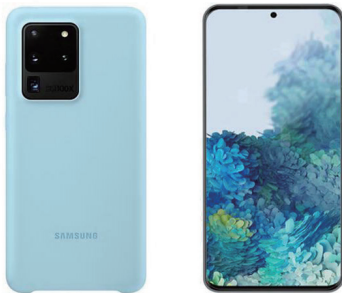
앞서 살펴본 바와 같이 시설물 내부의 접근이 어려운 위치의 손상을 일상점검으로 다수 점검하는 작업자에게는 장시간 현장 조사가 가능한 경량 카메라가 필요하다. 실제 안전점검 활동에서 시설물의 손상 현황 촬영은 대부분 근거리에서 이루어지므로 중량의 고성능 카메라 보다는 고화질이면서도 장시간 휴대가 가능한 경량의 스마트폰으로 촬영 장비를 선정하였다. 본 연구에서 사용된 사진 촬영 장비는 Fig. 2와 같으며, 스마트폰 카메라 사양은 Table 1과 같다.

**Fig. 2. Smart phone camera**

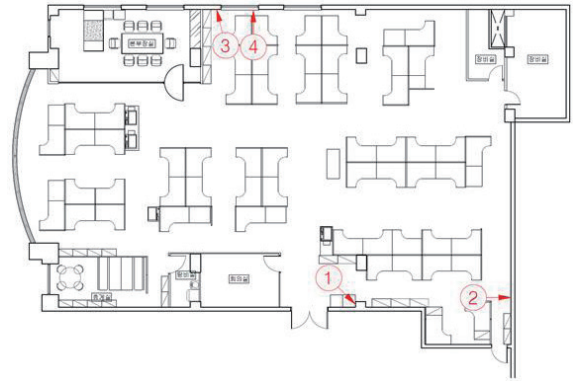
현장 검증 실험은 Fig. 6과 같이 건축물 1개 층에 발생한 4개 소의 손상을 대상으로 하였다. 우선 Fig. 7과 같이 발생한 손상

Fig. 6. Damaged position in site tests
