굴착공사현장 침수양상 해석 및 어골도에 의한 침수피해 원인 및 결과 도출

Inundation Pattern Analysis of Excavation at Construction Site and Derivation of Diasaster Cause and Effect Using Fish-bone Diagram

요약 21세기에 들어 급변하는 기후변화로 인한 풍수해 재해가 증가하여 건설현장에서의 침수사고가 증가하고 있다. 하지만 침수사고에 안전관리가 제대로 작동하지 않아 구체적인 저감 대책은 제시되고 있지 않다. 따라서, 본 연구에서는 굴착공사현장에서의 침수사고에 대한 침수양상을 해석하고 침수위험도 정량화 기법을 활용하여 위험등급을 구분하였다. 마지막으로 어골도를 활용하여 복합적인 침수원인을 도출하였다. 소규모 굴착공사 현장과 터파기 현장의 침수양상을 모의한 결과 굴착면을 타고 흘러 들어오는 유체에 의해 굴착면 내 침수심이 3 m를 초과하였다. 또한 굴착지점에 따라서 일시적으로 고유속이 발생하다 저류효과에 의해 감소하거나 10 m/s 이상의 고유속이 지속되기도 하였다. 이와 같은 침수양상은 대부분의 작업자 혹은 모든 작업자에게 위험을 초래할 수 있는 수치이기 때문에 관리대책 미흡과 동시에 곱의 사상으로 발생한다면 치명적인 인명·재산 피해를 초래할 수 있었다. 이러한 재해 원인 고찰은 인명피해를 유발하는 침수사고에 대한 원인을 파악하여 사고 저감 대책을 제시할 때 도움을 줄 것으로 판단된다.

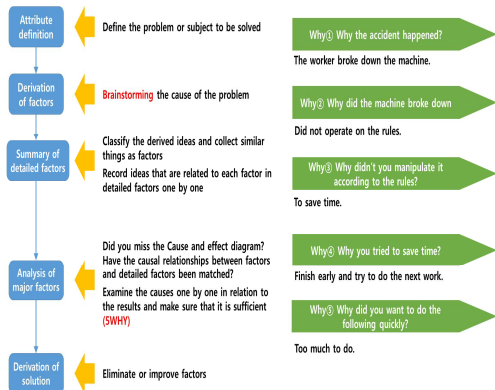
Fig. 8. Overall procedure for creating cause and effect diagram

어골도를 작성할 때 문제에 대한 원인을 파악하기 위한 순서는 Fig. 8과 같다. 우선 어골도의 큰 가지가 되는 화살표를 기준으로 그 좌측 끝에 결과를 표기하고 브레인 스토밍을 통해 결과에 대한 지식과 경험을 확보한 후 그 주요요인을 선정한다. 각 요인마다 보다 작은 요인을 작은 가지에 작성한다. 이때 누락된 요인은 없는지 확인하고 인과관계를 철저히 파악하기 위해 브레인 스토밍과 5Why를 적극적으로 활용한다면 어골도를 이용하여 재해의 발생 원인을 체계적으로 정리할 수 있다[9,10]. 최근에는 국내에서 발생한 침수재해에 대한 수치모의를 수행하고 침수양상을 해석한 후 어골도를 활용하여 침수재해의 근본적인 원인을 다각도에서 고찰한 연구도 있었다[6].

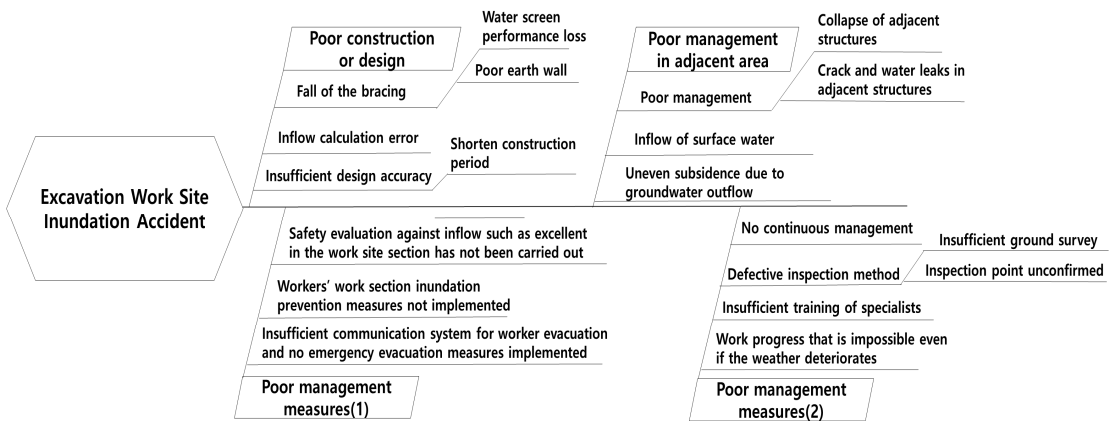
Fig. 9. Cause and effect diagram for inundation accident at excavation work site

굴착공사현장 침수사고에 복합적인 침수원인을 파악하여 어골도를 작성하고 Fig. 9에 도식화하였다. 물리적인 원인과 재난대응 관리적인 원인의 측면에서 어골도를 구성하였다. 재해 발생의 원인 중 물리적인 요인으로는 시공과 설계의 불량이었다. 시공 불량외의 세부적인 원인으로는 토류벽 근입장의 부족, 차수벽 성능 불량에 의한 흠막이 벽체의 붕괴, 시공 중 우수 유입량 오산정, 공기 과소 설정이나 지반조사 부실 등 설계 미흡으로 침수피해가 발생할 수 있다.

재난대응 관리적인 측면에서의 원인은 관리대책의 미흡과 인접지역 관리의 불량이었다. 집중호우로 작업 현장 구간 내 우수가 유입되는 현상에 대한 예측과 평가를 실시하지 않거나, 작업구간 침수 예방조치를 실시하지 않은 점, 기상악화에도 불구하고 무리하게 작업을 강행한 점, 근로자 대피를 위한 연락체계와 비상대피조치가 미흡했던 부분이 침수사고 발생 시 인명피해를 야기하였다. 인접지역 관리 불량외의 세부 요인으로는 구조물의 붕괴, 인접 지역 지표수 유입, 지하 유출수 처리 불량 등으로 인접 지역 환경의 관리 불량이 굴착공사 현장 침수사고의 원인으로 작용한 경우도 있었다 [11]. 따라서 굴착공사 현장 내에서 침수위 모니터링을 실시하거나 위기상황에 따라 선별적으로 자동경보를 발령하여 신속하게 작업자를 대피시키는 대책이 실효성이 있을 것으로 판단된다.

앞서 3.2절에서 고려했던 소규모 굴착공사 및 open cut-island cut 터파기 침수양상 수치모의 결과와 Fig. 9의 어골도를 이용한 침수사고 원인 고찰간의 상관관계는 다음과 같다. 소규모 굴착공사 현장과 터파기 현장의 침수양상을 분석해 보면 Figs. 3, 5, 7 및 Tables

4, 5, 6과 같이 굴착면을 타고 흘러 들어오는 유체에 의해 모든 지점에서 굴착면 내 침수심이 3 m를 초과하였다. 또한 굴착지점에 따라서 일시적으로 고유속이 발생하다 저류효과에 의해 감소하거나 10 m/s 이상의 고유속이 지속되기도 하였다. 이상의 침수심과 유속에 의해 소규모 굴착공사 현장에서는 FHR 값이 1.7 이상이었고 터파기 현장의 경우 FHR이 2.6 이상의 값을 보여 매우 위험한 상황임을 확인할 수 있었다. 이는 대부분의 작업자 혹은 모든 작업자에게 위험을 초래할 수 있는 수치이기 때문이다. 따라서 굴착공사 현장에 폭우로 FHR 1.7 이상의 침수양상이 나타나고 Fig. 9 어골도에서 관리대책 불량 1·2가 동시에 곱의 사상으로 발생한다면 치명적인 인명·재산 피해를 초래할 수 있다.
