리튬이온 배터리의 분리막 손상 요인별 방전펄스의 검출과 분석

임승현¹, 이경렬², 김남훈¹, 김동연¹, 길경석¹

Detection and Analysis of Discharge Pulses by Failure Mechanisms of the Separator inside Lithium-Ion Batteries

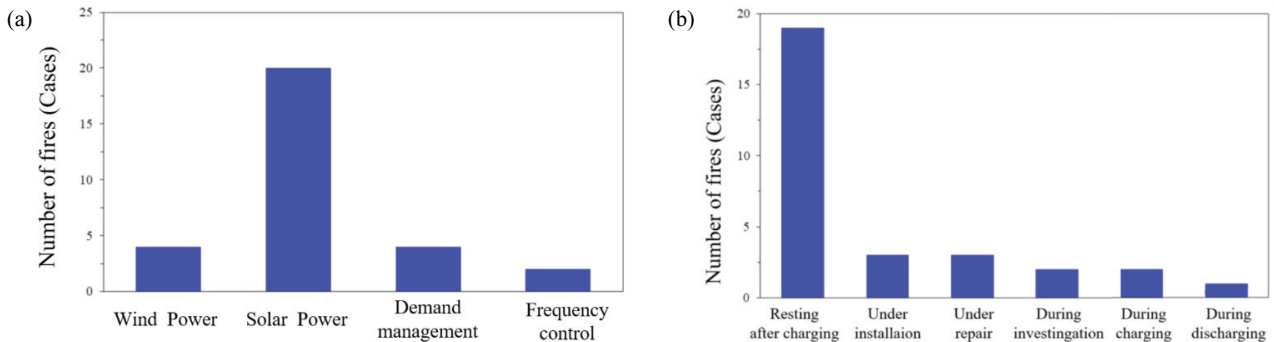
**Fig. 1.** Statistic analysis of ESS fire accidents. (a) Service purposes of ESS and (b) service conditions of ESS.

LIB의 분리막 손상은 그림 1(b)에 나타난 ESS 화재 발생 중 높은 비율을 차지하는 보관 중, 충전 후 휴지 중 및 운전 중과 그림 3에 나타난 기계적, 열적 및 전기적 요인에 대응하여 모의하였다.

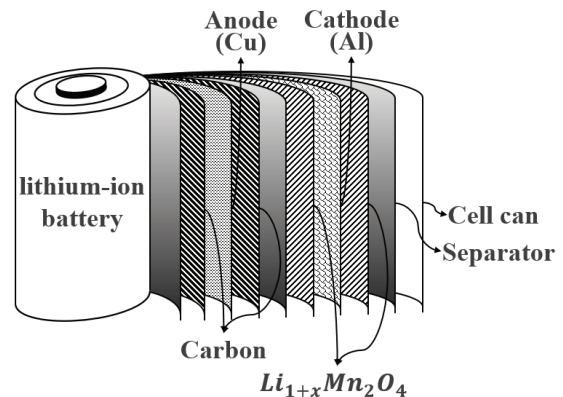
리튬이온 배터리는 그림 2와 같이 양극(cathode), 음극(anode), 전해액(electrolyte) 및 분리막(separator)의 4대 요소로 구성된다. 양극은 리튬 산화물의 활성 물질을 사용한 혼합제를 알루미늄 박막에 도포하고 음극은 흑연으로 된 활성 물질의 합제를 동박막에 입혀 제작한다.

**Fig. 2.** Schematic diagram of lithium-ion batteries.

분리막은 양극과 음극 간의 물리적 분리와 충전과 방전 시 리튬이온이 이동하는 통로 역할을 하며 폴리에틸렌(PE) 또는 폴리프로필렌(PP) 등과 같은 합성수지로서 전해액은 충전과 방전 시 리튬이온을 이동시키는 매개체 역할을 한다 [14]. 이와 같은 LIB 셀(cell) 20개 내외를 직렬 연결하여 하나의 모듈(module)을 구성하고 모듈 10~12개를 직렬 연결하여 하나의 팩(pack)으로 구성하여 사용한다. 상용의 LIB는 KS C IEC 62133-2과 같은 안전 기준에 만족하여 기계적, 전기적 및 열적 영향에 대해 견디도록 제작하여야 한다 [15].

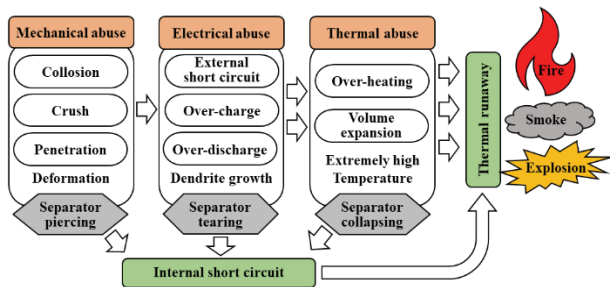
LIB의 폭발과 이로 인한 화재 원인은 그림 3과 같이 크게 외부 물리적 힘에 의한 기계적 요인, 과충·방전과 같은 전기적 요인 및 내외부의 열적 요인에 의한 분리막의 관통(piercing), 찢어짐(tearing) 그리고 붕괴(collapsing)로 구분할 수 있다. 상기 3가지 요인 중 하나로 분리막이 손상되면 양극과 음극의 국부적 단락이 발생하면서 방전량에 따라 LIB 온도를 상승시킨다. 이로 인한 자기 발열(self-heating)이 지속되면 열폭주에 진입하여 가스 분출과 폭발이 발생하고 화재로 이어진다. LIB가 열폭주에 도달하면 물 분사 또는 냉각 등의 방법으로 열폭주를 중단시킬 수 없기 때문에, LIB의 폭발이나 화재를 예방하기 위해서는 열폭주에 진입하기 전에 LIB의 분리막 손상을 초기에 검출하고 전기적으로 분리시켜 충방전을 정지하는 것이 중요하다 [5,6,13,14].

Fig. 3. Most common process of thermal runaway.

그림 5의 기계적으로 분리막 손상 시와는 달리 열적 손상 시에 방전 펄스의 크기는 수 mV로 매우 작게 나타났으며, 펄스 수는 크게 증가하였다. 이는 침전극에 의한 분리막 손상은 국소적 절연 파괴이지만 열적 손상은 그림 3에서 설명하는 바와 같이 고열에 의해 분리막이 넓은 면적에 걸쳐 열수축에 의한 절연파괴가 발생하기 때문이며, 그림 6(a)의 LIB가 전기적으로 분리 시에는 단자 전압이 10초당 60 mV의 비율로 빠르게 감소함을 알 수 있다. LIB가 충전 중일 때 단자 전압은 계속되는 내부 방전에도 불구하고 그림 6(b)와 같이 LIB가 완전히 손상되기 직전까지 3.9 V를 유지하고 있다.

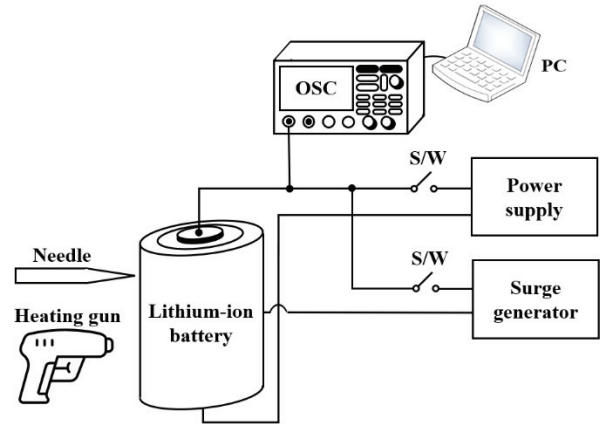
LIB의 분리막 손상을 모의하고, 이때 발생하는 내부의 변화를 전기적으로 검출하기 위하여 그림 4와 같이 실험계를

Fig. 4. Configuration of the experimental setup.

구성하였다. 실험 대상인 LIB는 정격 전압 3.9 V 및 정격 용량 4,100 mAh의 적층(stack)식 파우치형이며 충전기의 출력전압은 5 V 및 최대 전류는 500 mA로 설정하였다.

LIB 외부의 기계적 충격은 곡률 반경 5 μm의 침전극을 천천히 삽입하는 침 관통(penetration)으로 실시하였으며 과충방전과 기타 열적 요인은 히팅건(heating gun)으로 국부적인 가열을 인가하였다. 추가적 방법으로 LIB 분리막의 전기적 충격에 의한 국소 손상을 만들기 위해 서지발생장치(surge generator)로 표준 뇌서지전압(1.2/50 μs)을 LIB 외함(cell can)과 양극 단자에 인가하였다. 이와 같은 기계적, 열적 및 전기적 요인에 의한 분리막 손상 실험은 LIB 단독 또는 충전상태에서 실시하였다.

그림 4의 실험계에서 LIB를 충전 후 전기적으로 분리하여 보관 중에 제조결함이나 기계적 충격에 의한 분리막의 손상을 모의한 것으로 동일한 방법으로 삽입 위치를 변경하며 5회 반복하였다. 그림 5는 곡률 반경 5μm의 침전극을 LIB에 천천히 삽입하면서 분리막이 손상될 때 LIB 단자 전압과 방전 펄스를 나타낸 것이다. 침전극 삽입에 의해 분리막이 손상되면서 양극과 음극이 단락되는 순간에 그림 5(a)

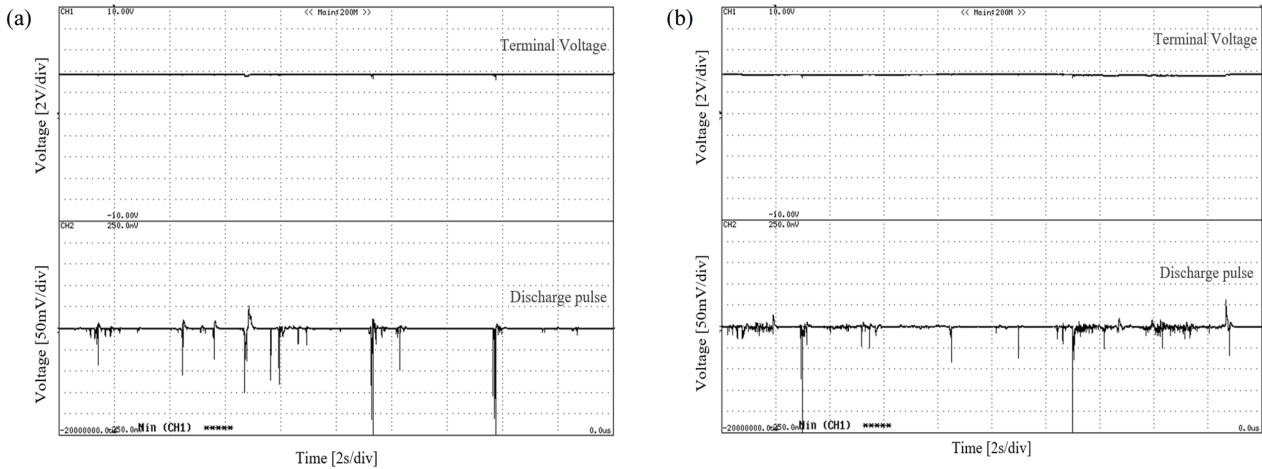
Fig. 5. Waveforms of terminal voltage and discharge pulses produced by a needle insertion under storage condition. (a) The 1st trial and (b) the 5th trial.

및 (b)와 같이 최대 250 mV의 큰 방전 펄스가 관측되었다. 이는 손상된 분리막을 통해 전하가 이동하면서 발생한 것으로 수십 초 동안 방전 후 중단되었으며 전극 제거 후에는 방전 펄스가 검출되지 않았다.

5회 반복된 실험에서 침 전극 삽입 시마다 방전 펄스가 소멸될 때까지 20초 단위로 관측하였으며, LIB의 단자 전압은 그림 5(b)와 같이 충전 상태가 아니기 때문에 방전 시간이 길어짐에 따라 내부 전하가 소멸되어 초기 단자 전압 3.9 V에서 3.74 V로 감소하였다.

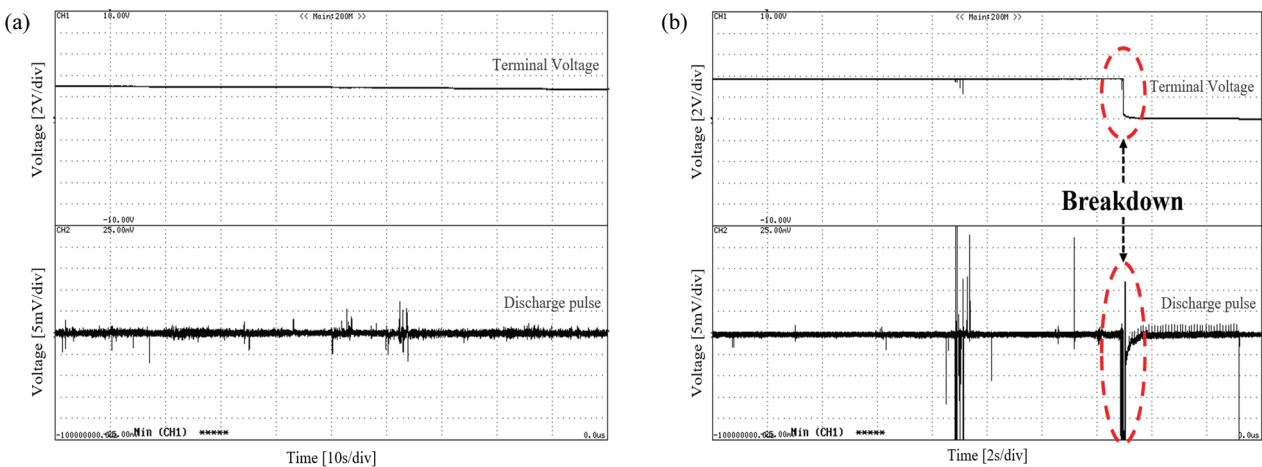
Fig. 6. Waveforms of terminal voltage and discharge pulses produced by a heating gun. (a) Under non-operation state and (b) under charging state.

그림 6(a)는 LIB가 전기적으로 분리된 상태 그리고 그림 6(b)는 충전 중 히팅건에 의해 분리막을 열적으로 손상시켰을 때 단자 전압과 방전 펄스를 나타낸 것이다. LIB가 전기적으로 분리 또는 충전 중과 관계없이 가열 시간이 경과

함에 따라 방전 펄스의 크기와 펄스 수가 점차 증가하였다.

충전 중 LIB는 그림 6(b)에 나타난 바와 같이 열적으로 완전히 파괴되기 직전에 수십 mV의 큰 방전 펄스가 나타

나고 양극이 완전 단락되면서 단자 전압도 0 V로 감소함을 알 수 있다. 이는 분리막의 자기 발열로 인한 절연내력 상실로 배터리 내부의 극판이 광범위하게 단락되어 다량의 전하가 일시에 방전되어 불꽃 방전을 동반한 가스 분출과 폭발을 일으킨 결과이다. LIB의 파괴 후 그림 6(b)의 Ch.2에 미소한 고주파 펄스가 관측되는데 이는 충전기에서 전파된 PWM 제어 신호이며 LIB의 특성과는 무관한 것이다.

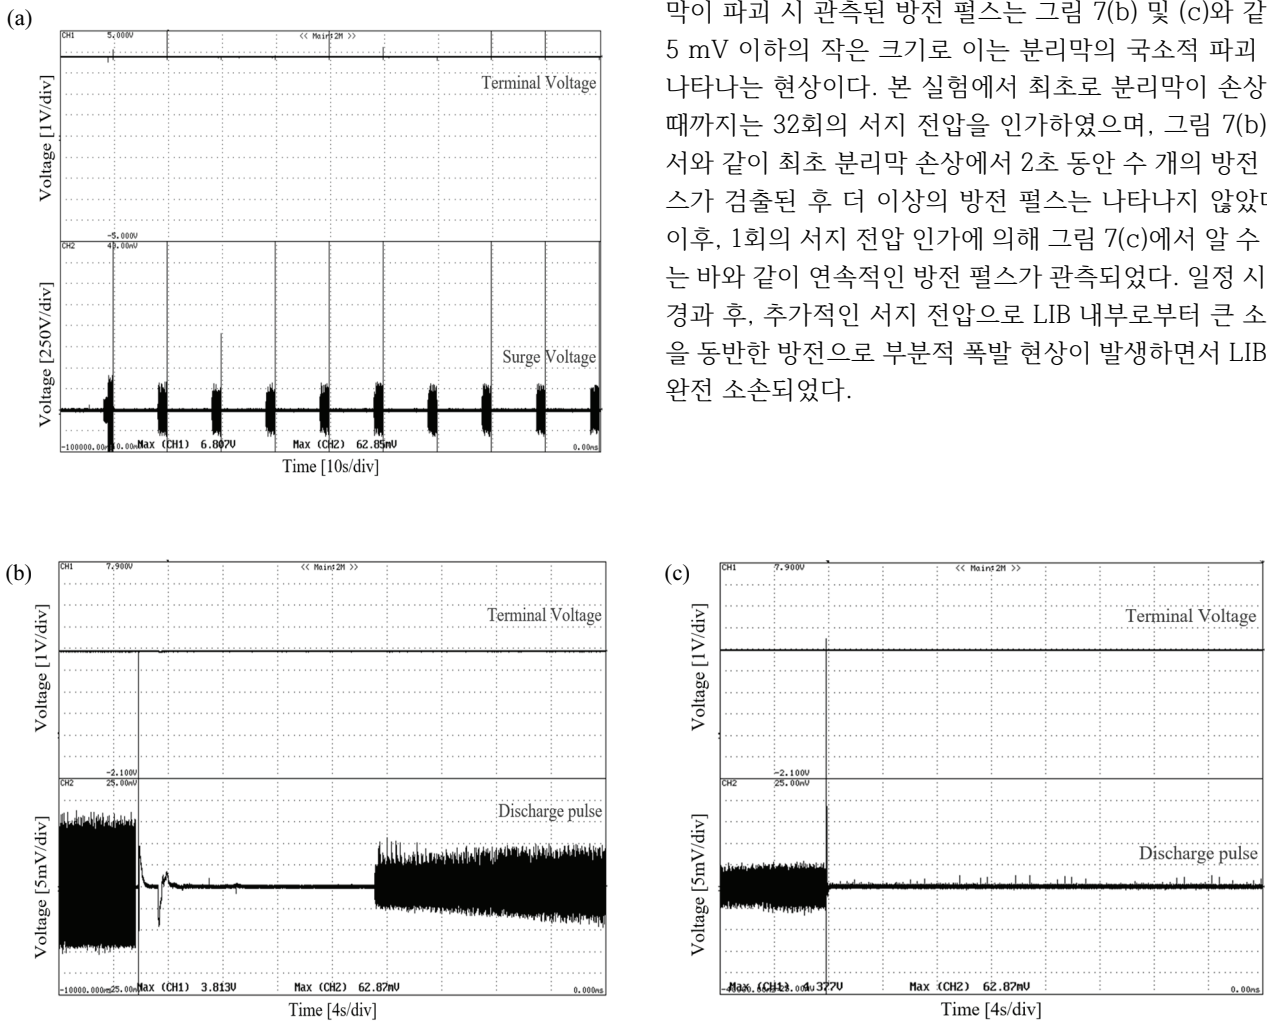
Fig. 7. Waveforms of surge voltages and discharge pulses produced by surge voltages(a) Repetitive surge voltages, (b) the 1st discharge pulses, and (c) continuous discharge pulses.

LIB의 충전 중 서지(surge) 전압에 의해 내부 분리막의 국소적 손상을 유도하였다. 1.2/50 μ s, 2 kV의 서지 전압을 LIB의 cell-can과 양극(+) 단자에 분리막이 손상되어 방전 펄스가 검출될 때까지 그림 7(a)와 같이 10초 주기로 인가하였다. 반복적인 서지 전압 인가에 의해 최초로 분리막이 파괴 시 관측된 방전 펄스는 그림 7(b) 및 (c)와 같이 5 mV 이하의 작은 크기로 이는 분리막의 국소적 파괴 시 나타나는 현상이다. 본 실험에서 최초로 분리막이 손상될 때까지는 32회의 서지 전압을 인가하였으며, 그림 7(b)에서와 같이 최초 분리막 손상에서 2초 동안 수 개의 방전 펄스가 검출된 후 더 이상의 방전 펄스는 나타나지 않았다. 이후, 1회의 서지 전압 인가에 의해 그림 7(c)에서 알 수 있는 바와 같이 연속적인 방전 펄스가 관측되었다. 일정 시간 경과 후, 추가적인 서지 전압으로 LIB 내부로부터 큰 소음을 동반한 방전으로 부분적 폭발 현상이 발생하면서 LIB는 완전 소손되었다.
