## 해수용 재료의 TIG용접후 열처리에 따른 특성 평가

### Evaluation of the Properties of Seawater Materials by Heat Treatment after TIG Welding

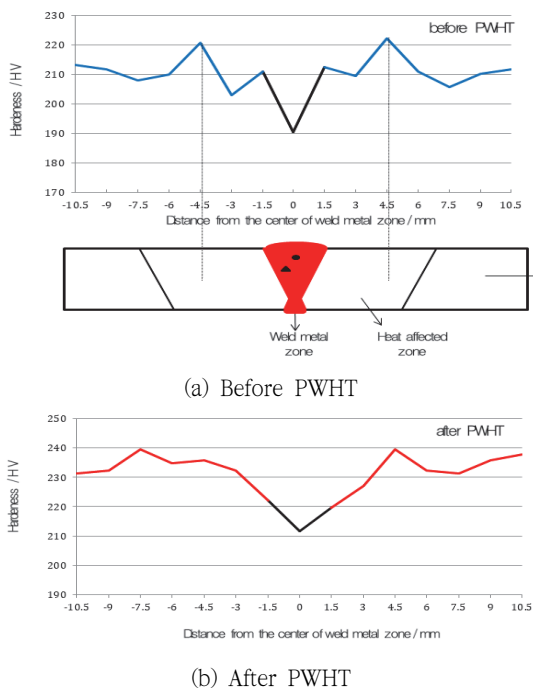
Fig. 4 Hardness distribution before and after PWHT

Fig. 4에서는 TIG 용접후 열처리를 행하기 전과 열처리를 한 용접시편의 용접금속부를 중심으로 비커스 경도를 측정한 결과를 나타낸다. Fig. 4(a)에서는 후열처리전의 비커스 경도를 나타낸 것으로 앞의 조직사진에 나타난 바와 같이 주조조직을 가지는 용접금속부는 190 Hv-200 Hv 정도의 낮은 경도값을 가지는 것을 알 수 있다. 반면에, 열영향부는 위의 조직 사진에 나타난 바와 같이 입내와 입계에에서의 석출물의 형성 및 용접공정 중에 작용하는 급속가열 및 급냉으로 인한 높은 잔류응력의 발생으로 인하여, 모재부보다 높은 210 Hv-220 Hv까지의 경도값을 나타내었다.

후열처리한 시험편(Fig. 4(b)에서의 경도분포곡선의 결과는 후열처리 전의 경도분포곡선의 경향이 크게 달라지지 않은 것을 알 수 있다. 따라서 후열처리 유무와 관계없이 유사한 경향을 보이고 있지만 후열처리한 경우의 경도값이 후열처리하지 않은 시험편보다 평균적으로 약 20 Hv 이상의 높은 값을 가지는 것을 알 수 있다. 이는 후열처리한 시편의 경도는, 후열처리 이후의 조직사진을 보면 알 수 있듯이, 후열처리에 의해서 상경계, 입내 및 입계에 석출물들이 석출하기 때문에 석출경화에 의하여, 후열처리를 하지 않은 것에 비하여 높게 나타나는 것을 알 수 있다.

- (2) 후열처리전 주조조직을 가지는 용접금속부는 190 Hv-200 Hv 정도의 낮은 경도값을 가지고 열영향부는 입내와 입계에서의 석출물의 형성으로 인하여 210 Hv-220 Hv까지의 높은 경도값을 나타내었으며 후열처리 후 비커스 경도는 후열처리전의 시험편에 비해 모든 영역에서 약 20 Hv이상의 값을 나타내었다.
- (3) 용접시험편에 대한 부식시험 결과 무게감소가 시간에 따라 증가하는 경향을 보였지만 후열처리 한 시편의 경우, 26C6 형의 입계 탄화물의 형성으로 인하여 후열처리를 하지 않은 시편보다 내식성이 크게 저하하는 경향을 나타내었다.
- (4) PVC, 단면 Teflon, 양면 Teflon의 부식시험결과 코팅재료로서의 Teflon은 고농축 염수 분위기 하에서도 내식성의 큰 저하는 관찰되지 않았다.

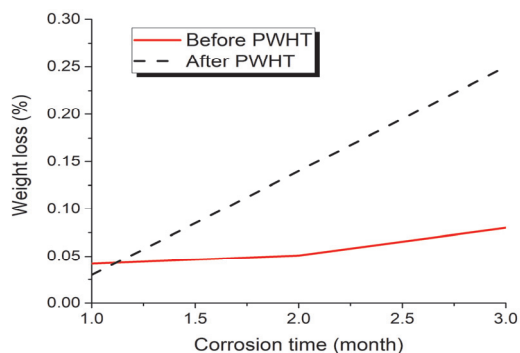
Fig. 8 Weigh loss before and after PWHT

Fig. 8에서는 후열처리 전, 후의 내식성을 부식시편들의 무게변화를 측정하여, 부식시간에 따른 내식성의 변화를 나타내었다. 그림에서 보여주는 바와 같이 부식시간의 증가에 따라서 후열처리 유무에 관계없이 모두 내식성이 감소하는 것을 알 수 있다.

한편, 같은 부식조건에서 후열처리를 행한 용접시편에서 내식성이 크게 감소하는 것을 알 수 있으므로, 용접 후에 일반적으로 행하는 후열처리는 본 연구와 같은 염수분무시험기하에서 사용되는 소형 플랜트용 구조재료에는 내식성에 나쁜 영향을 미치는 것을 의미한다. 즉, 해수에서 고농도 염수를 추출하는 소형 플랜트의 제조시 용접하여 사용하는 STS 316, STS 304는 용접후열처리를 행하지 않아야 한다는 것을 알 수 있다.

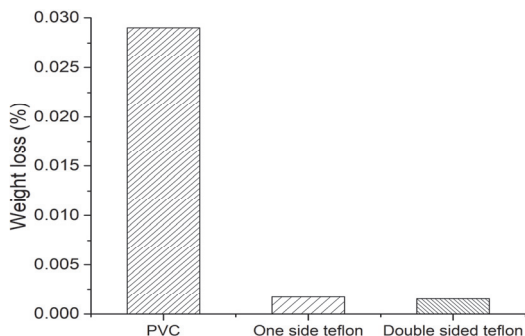
Fig. 9 Weigh loss according to materials

brush로 제거하여 부식 전후의 무게변화를 측정하여 평가하였다. 20 %의 고농도 염수농도 분위기에서 72시간의 부식을 행하였음에도 육안으로는 각 시편들의 부식정도가 거의 진행되지 않았음을 알 수 있었다. 그리고 PVC 시편의 표면에 형성되어 있던 가공 자국과 스크래치 자국에는 부식시험 후 변색된 부분이 존재하는데 이 변색부분은 PVC 표면에 스크래치를 만든 철강재료의 성분이 스크래치의 틈 사이에 잔존한 결과, 부식시험에서 녹이 발생한 것으로 사료된다.

Fig. 9에서는 부식후 코팅시편에서의 무게감소를 나타낸 것으로 PVC를 취급하는 중에 생겨 난 가공 자국이나 스크래치 자국부분은 부식시험에 의해서 내식성의 감소로 나타나게 된다는 것을 알 수 있으므로, PVC를 현장에서 취급할 때는 표면에 흠이 생기지 않도록 주의가 필요하다는 것을 알 수 있었다. 그리고 용접한 STS 316의 내식성 실험결과와 비교해 보면, PVC와 단면 Teflon 및 양면 Teflon의 내식성이 아주 우수한 것을 알 수 있었다.
